| Tittel<br><b>Befaringsrapport Kjøli Gruber</b> | | | | |
| Forfatter<br>Nordsteien, Ole | | Dato<br>24.08 1978 | Bedrift<br>Bergvesenet | |

## BEFARING AV GRUBEOMRÅDET VED KJØLI GRUBER 9.august 1978

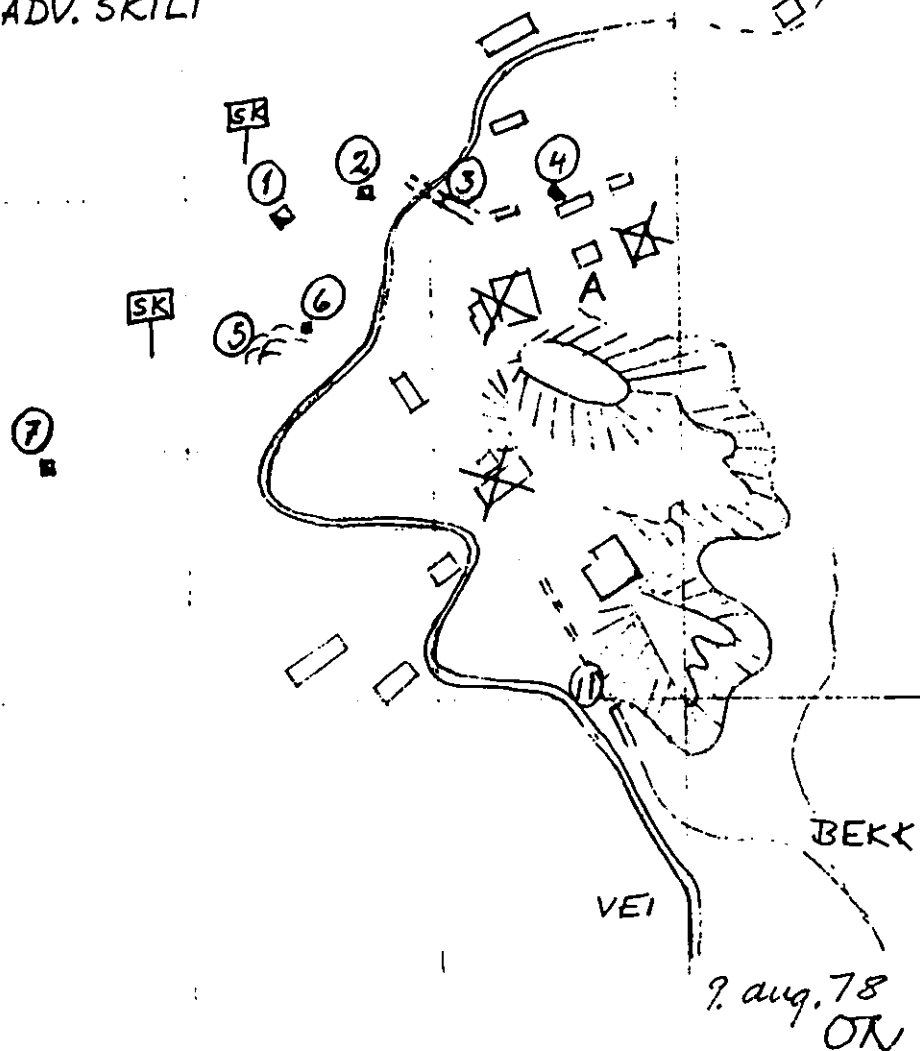
SKISSE OVER GRUBE-  
OMRÅDET. M~1:3000

Grubeområdet ligger i høyde 1050-1100 m.o.h. i SØ-vendt skråning og åpent, værhardt lende. Den innbyrdes avstand mellom berghalder, bygningsrester og observerte grubeåpninger fremgår av vedlagt skisse.

1. Vertikalsjakt ca 4x4 m, dyp ca 20 m. Inngjerdingen er forfalt og åpningen er derfor farlig. Nytt skilt ble oppsatt høsten 77. Det ligger berghaldgods like inntil sjakten på alle sider og alt ligger vel til for gjenfylling.
2. Vertikalsjakt ca 1,5x1,5 m, dyp ca 8 m og den har forbindelse med underliggende strosserom. Sjakten er idag usikret og farlig. Kan fylles event. igjensprenges.
3. Skråsjakt er gjenrast og ufarlig.
4. Synk/sjakt ? er gjenrast og ufarlig.
5. Strosseutgående er nedrast men med åpninger innover mot gruberom. Her bør sprenges litt for helt å avblokkere adkomsten.
6. Usikret stigortåpning som er farlig. Kan lett blokkeres ved sprenging.

7. Åpen ort/stigortgjennomslag. Åpningen i seg selv er ufarlig men orten innover mot strossene er usikker hvorfor åpningen bør stenges ved gjenfylling.
8. Sjakt, vertikal med diameter 1,5 m. Inngjerdingen er forfalt. Nytt skilt oppsatt høsten 77. Det ser ut som om sjakten er rast sammen 4-5 m under terrenget og det ligger godt til for hel gjenfylling.
9. Skråsjakt. Åpningen er nesten gjenfylt med masse som ligger på en slags treforbygning. Her bør fylles på endel mere masse fra nærliggende steinfylling.
10. Skråsjakt som er igjenfylt.
11. Utløp av "Vannstollen". Fyllmasser dekker åpningen.

Det ligger vel tilrette for gjenfylling av alle de farlige grubeåpningene. Veien inn til området er så god at det ikke byr på særlig problemer å kjøre inn en middels stor hjullaster (event. hjulgående gravemaskin). Bygningsrester og skrot må ryddes og brennes, eventuelt nedfylles. "Ingeniørboligen" bør rives dersom NTHI ikke viser interesse.
