A/S BIDJOVAGGE GRUBER

BIDJOVAGGE

MAAPATOTYÖN TARKKAILUKOKEET V. 1985

KONTROLLFÖRSÖK I SAMBAND MED JORDDAMMSBYGGET 1985

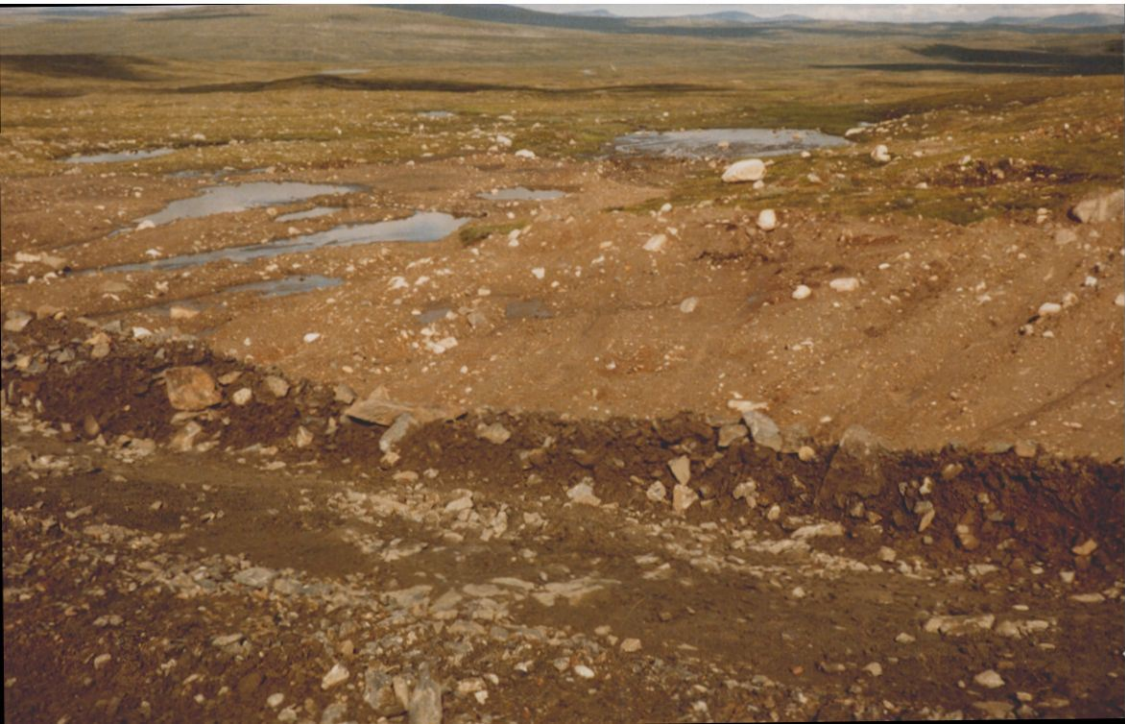
1. PATO 1. Pl 3+00...3+50.  
Patoalueen pohjoispuoli ennen padon rakentamista.
2. PATO 1. Pl 1+70...3+00.  
Tukipenkereen rakentaminen. Pintamaast poistettu.  
Edessä moreenipadon tiivistäminen käynnissä.

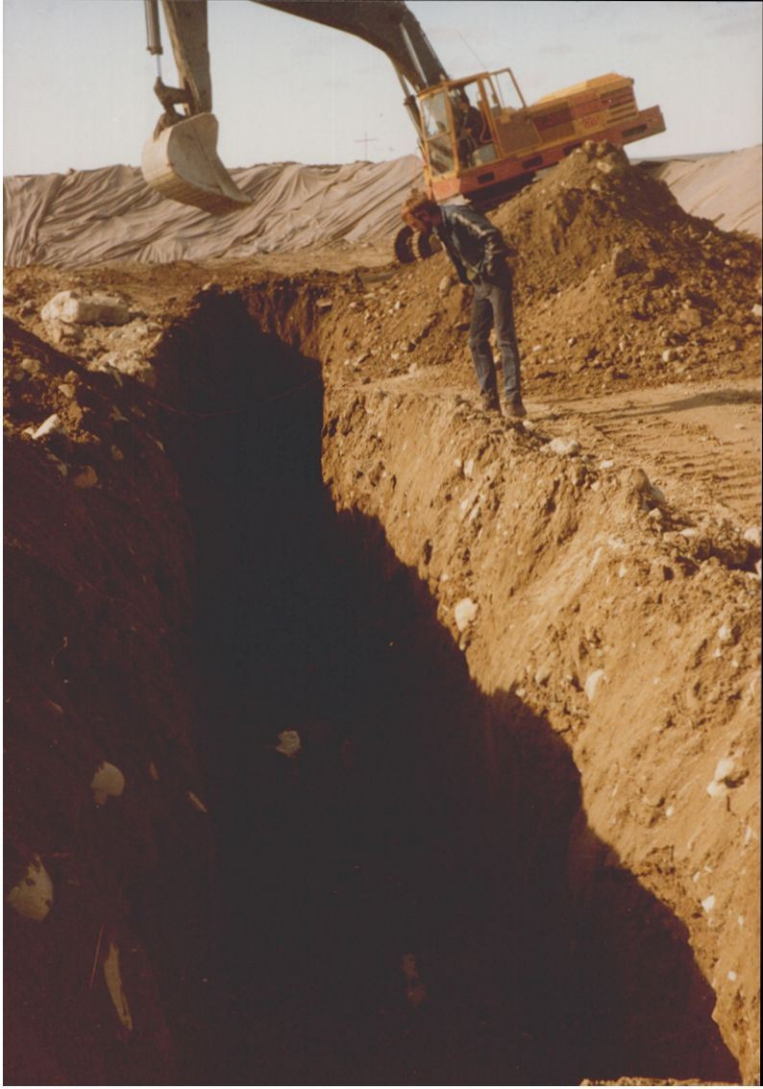
3. PATO 1. Pl 2+60...3+00.  
Padon tiiveyden tarkistamista varten kaivettiin  
oja peruskallioon asti. Todettiin, että vuotoa ei ollut.  
Oja täytettiin ja tiivistettiin kuivalla moreenilla.

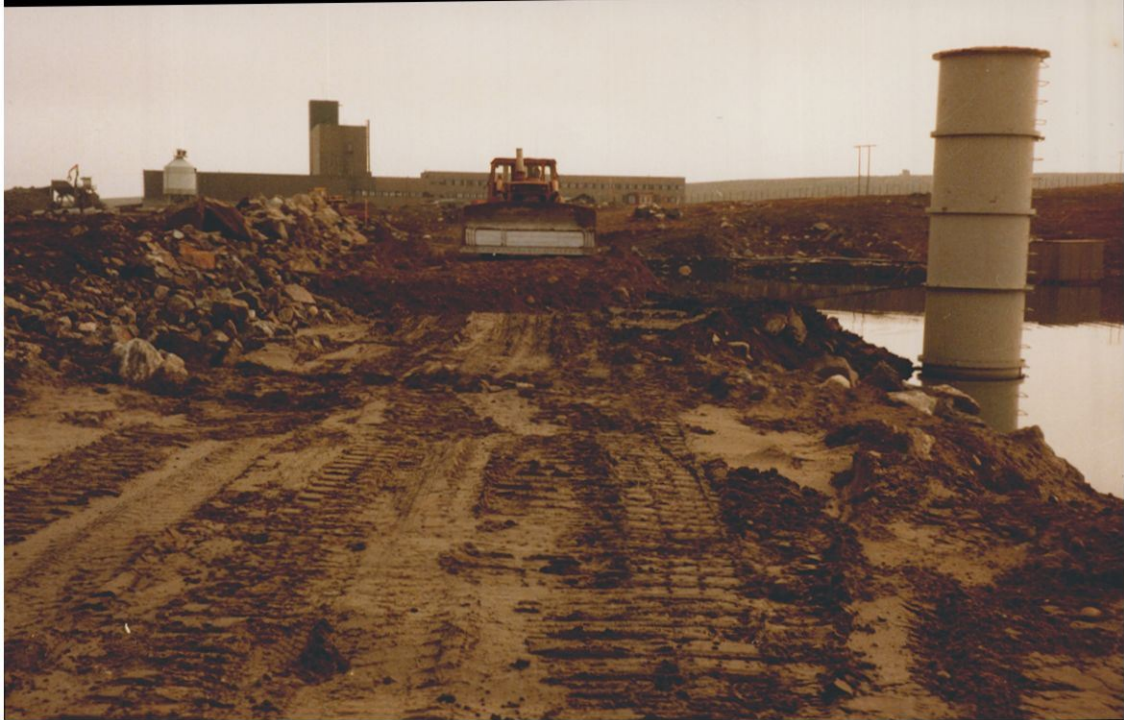
4. PATO 1. Pl 3+50... 4+00.  
Moreenin ajo käynnissä. Penkkakoneena telapuskukone  
Komatsu, paino 43 tn. Moreenikerroksen paksuus noin 60 cm.  
Levityksen jälkeen moreeni tiivistettiin täräjätyrällä,  
joka painoi 9,1 tn. Oikealla ylivuotokaivo.

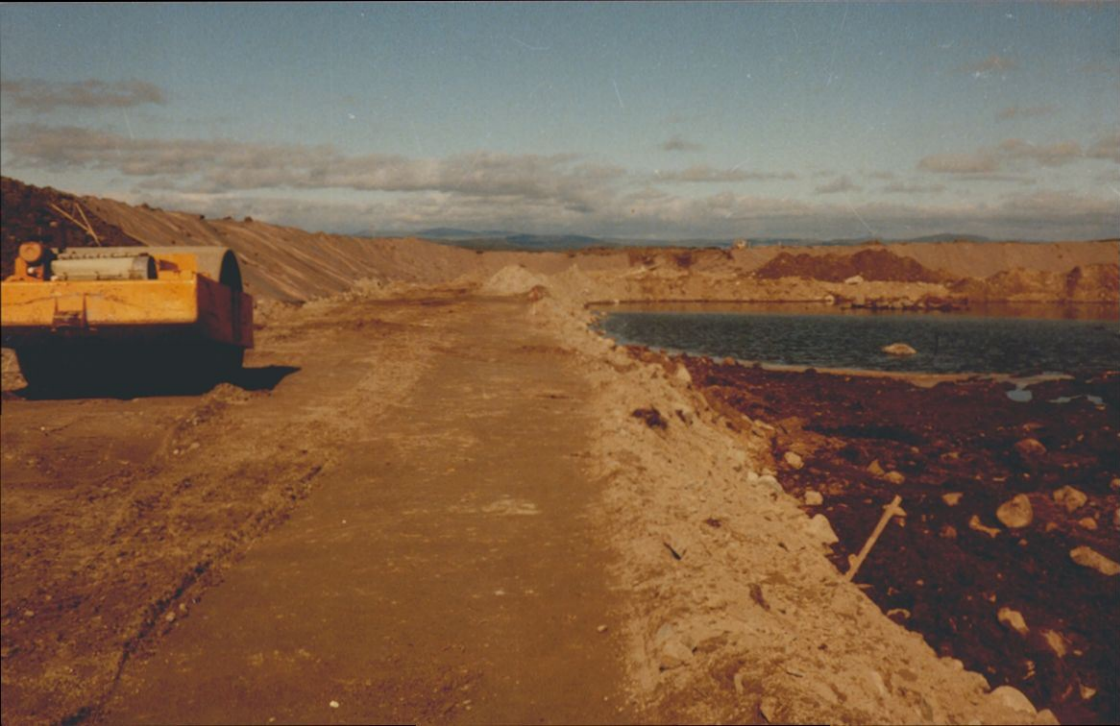
5. PATO 1. Pl 1+70... 3+50.  
Vyöhykepadon moreeniossa. Täräjätyrä ilman vetokonetta.  
Tukipenkereen luiskassa filterikangasta asennettuna.
6. PATO 2. Altaan tyhjiennyspumppaus loppuvaiheessa.  
Pato 2 ennen rakentamisen aloittamista.

9.1 ton. Till höger ses en överlopps-  
brunn.
5. Damm 1 Sektion 1 + 70...3 + 50  
Morändelen av zondammen. Till vänster ses  
vibrationsvälten utan dragmaskin. På  
stödbankens slänt ses filterduken.

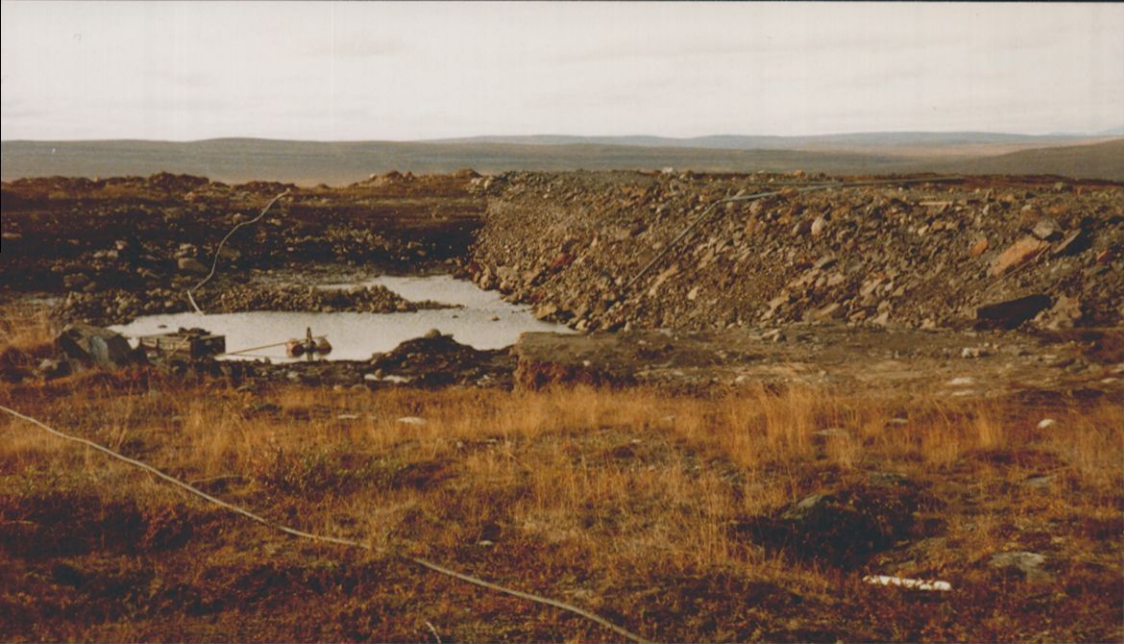
6. Damm 2 Slutskedet av bassängens tömningspump-  
ning.  
Damm 2 före byggarbetet
7. Dammmråden 1 och 2 före byggarbetet. Moränom-  
rådets yta putsad
8. Damm 1 Översikt av området efter arbetsskede I  
(bilden tagen 5.10.1985)

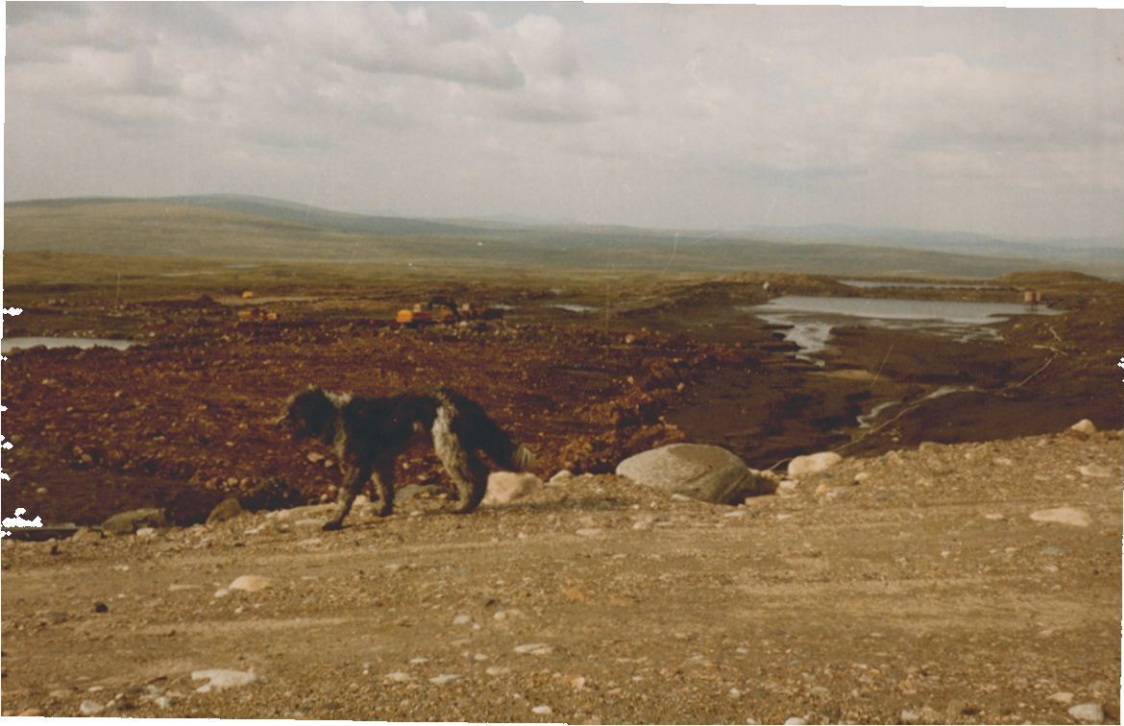
7. PATOALUEET 1 ja 2 ennen rakentamisen aloittamista. Moreenialueen  
pinta puhdistettuna
8. PATO 1. Yleisnäkymä työvaihe 1:n päätyttyä. ( kuva otettu 5.10.-85.
