NOTAT

Drift – sikkerhet og opprydding.

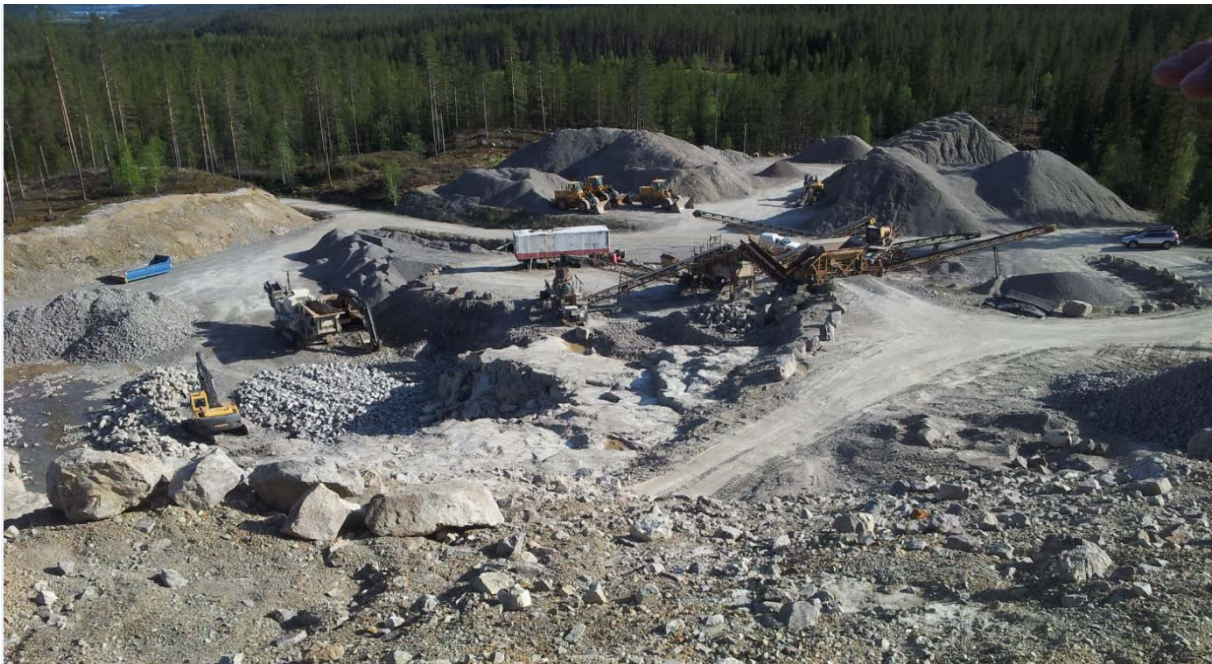
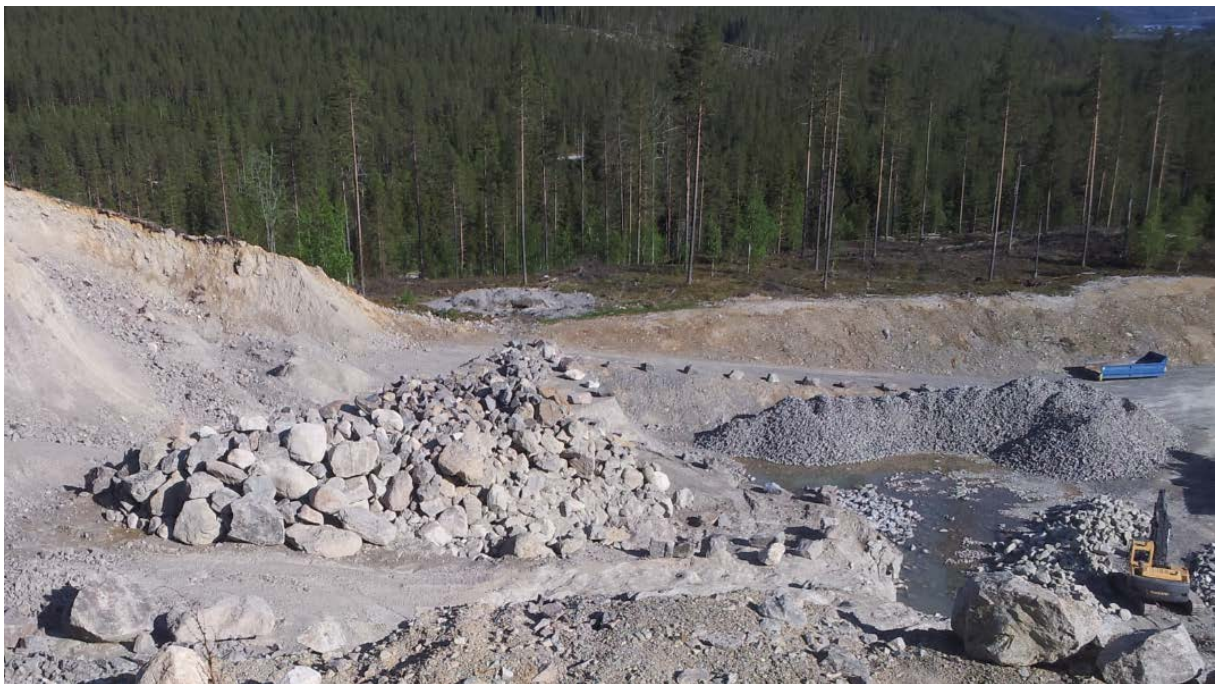
Uttaket skjer fortsatt innenfor 1. etappe i driftsplanen, men vil i løpet av et par år berøre 2. etappe. Avdekkingsmasse legges i kombinert drifts- og vegetasjonssone for senere bruk til fortløpende istandsetting, se bildet nedenfor med istandsatt område til venstre i det øverste bildet. Uttaket er basert på uttak og bearbeiding av morenemasser ned til fast fjell, supplert med noe boring og sprengning i den dypere delen av uttaket, se bildene nedenfor.

Som bildet ovenfor viser, blir skråningene løpende istandsatt i h.h.t. reguleringsbestemmelsene med maksimal helling 1:2. Det er derfor svært begrensede områder som utgjør noen fare for mennesker og husdyr. I slike tilfeller blir det satt opp anleggsgjerde i plast for å forhindre uønsket ferdsel inn i uttaket fra de bratteste stedene. I reguleringsbestemmelsene er det krav om at veien gjennom massetaket, se øverste bildet, skal holdes åpen og vedlikeholdes for alminnelig ferdsel. Dette gjør at området ikke kan stenges av, men det anses ikke som noen risiko på grunn av avsides og skjernet beliggenhet.
