# Søknad om driftskonsesjon

## Søra Kalberg

# DRIFTSPLAN

Massetak Sørø Kalberg, Time Kommune

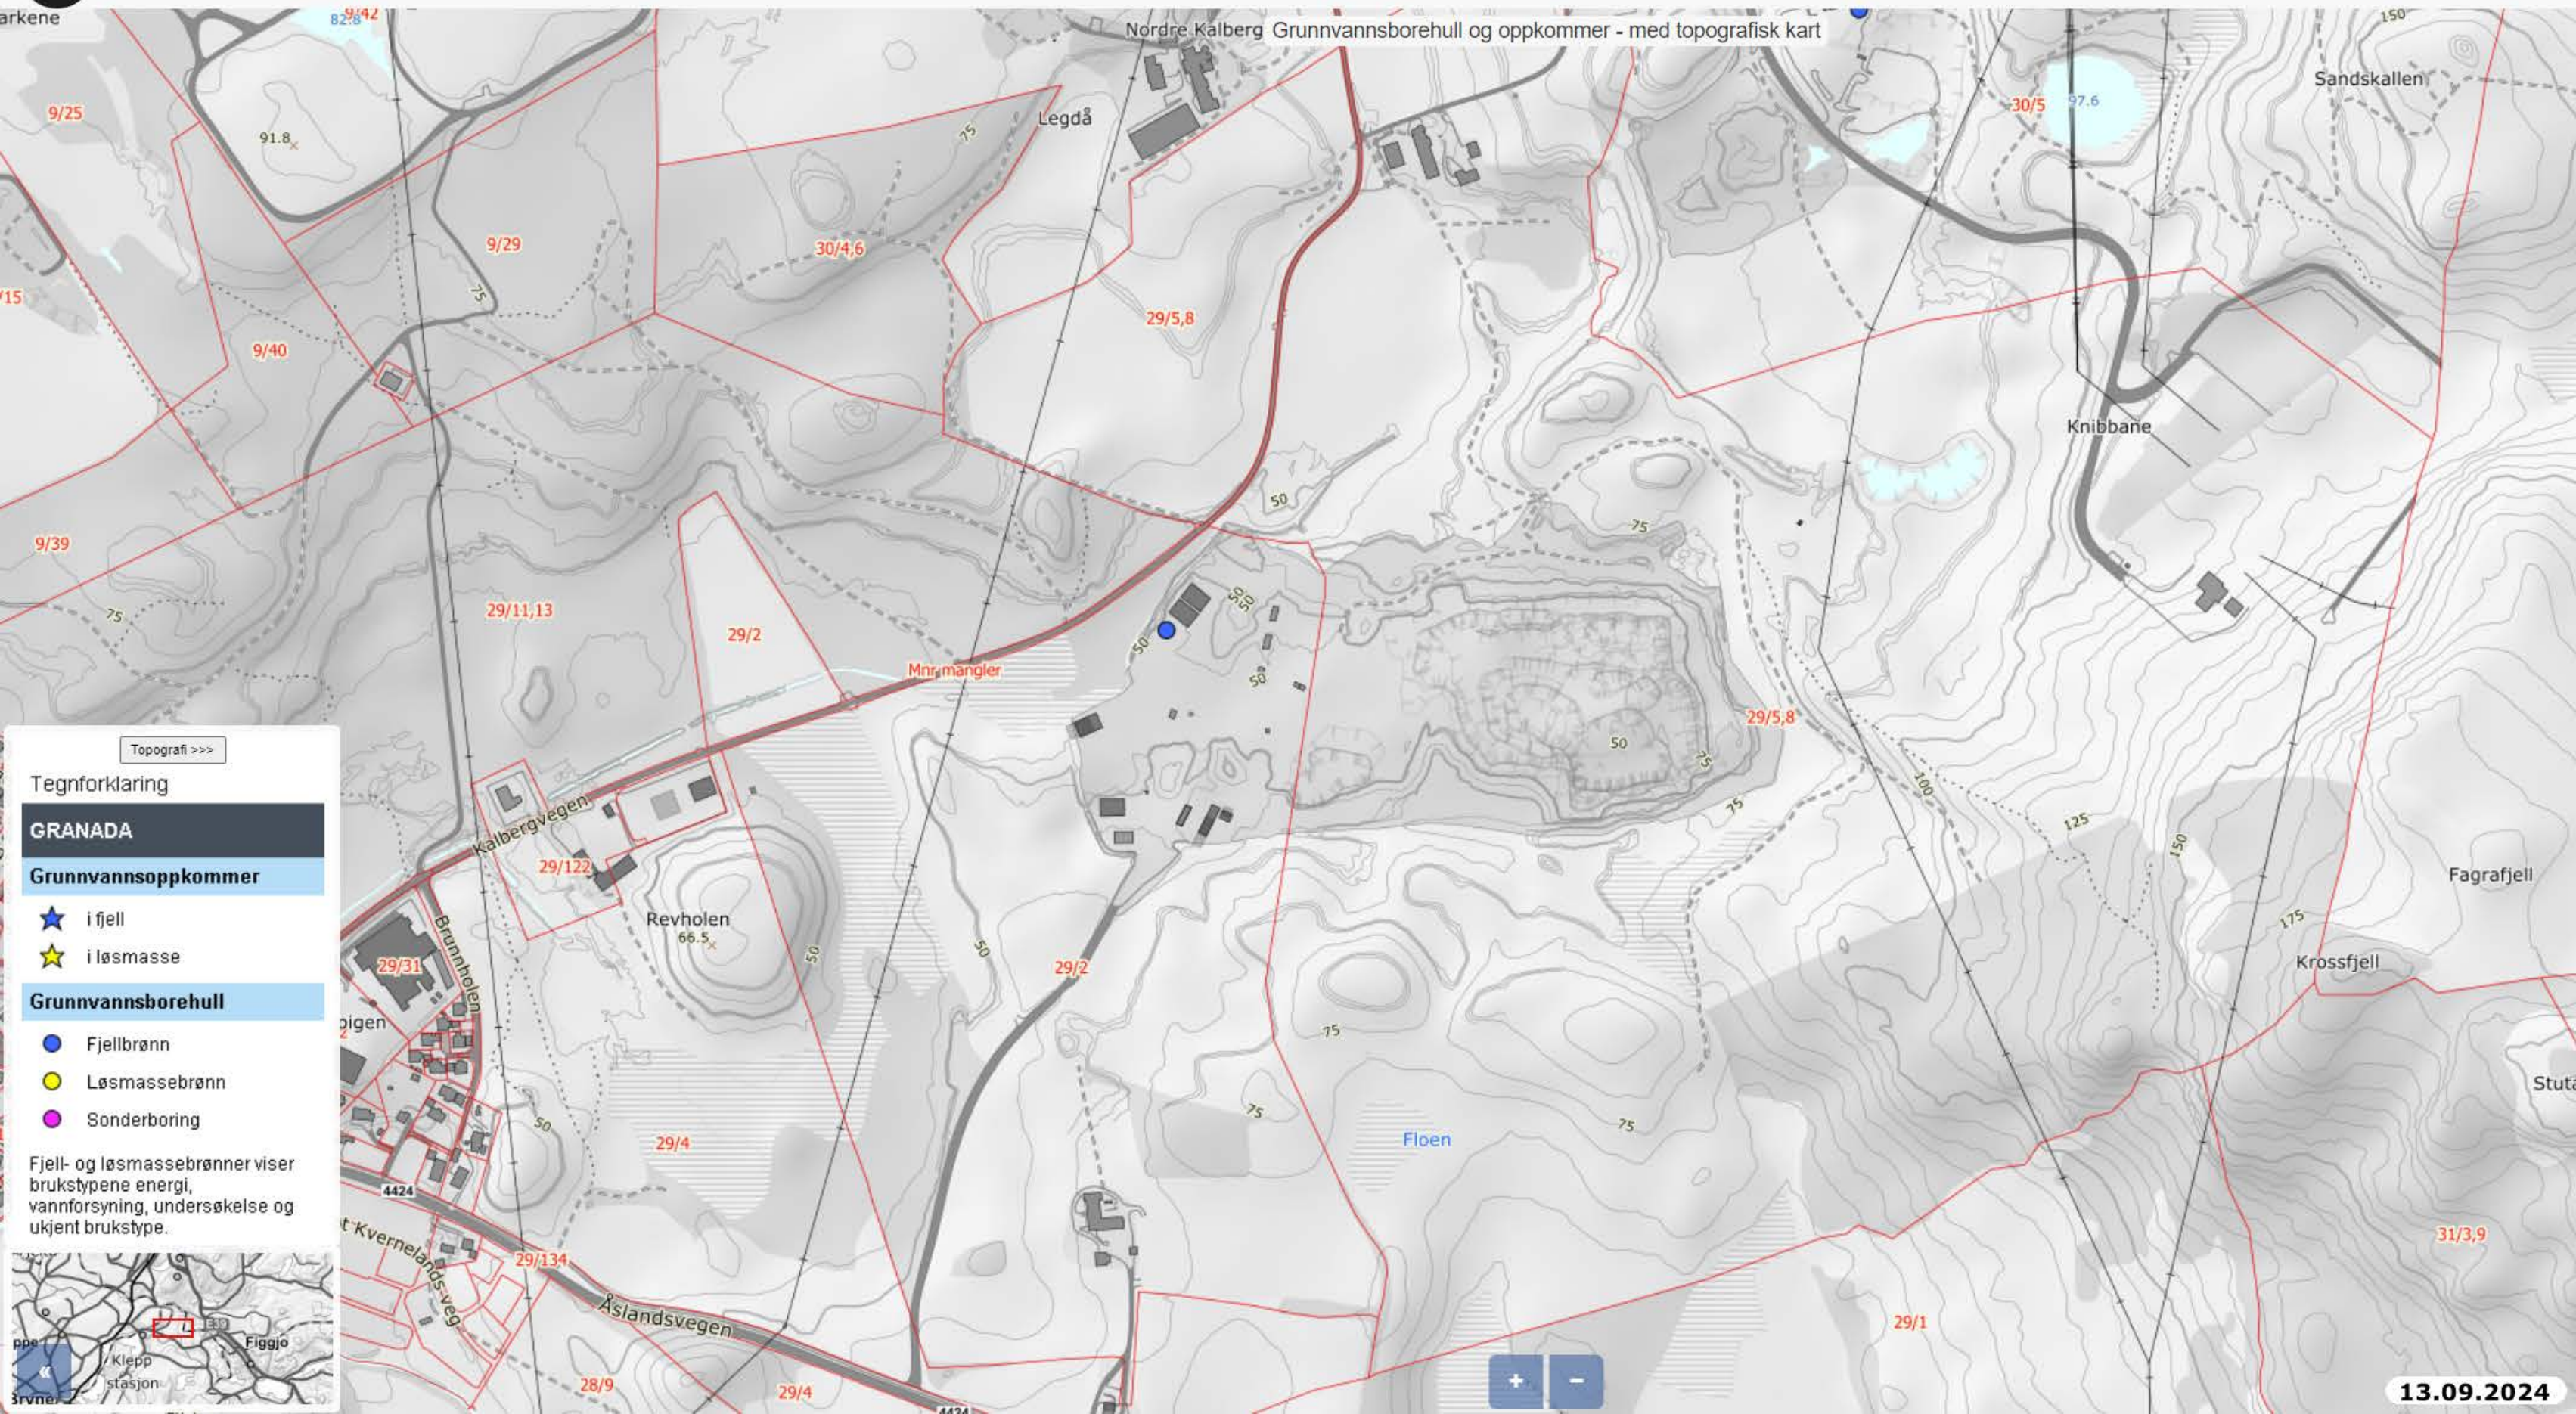
Nordre Kalberg Grunnvannsborehull og oppkommer - med topografisk kart

Fjell- og løsmassebrønner viser brukstypene energi, vannforsyning, undersøkelse og ukjent brukstype.

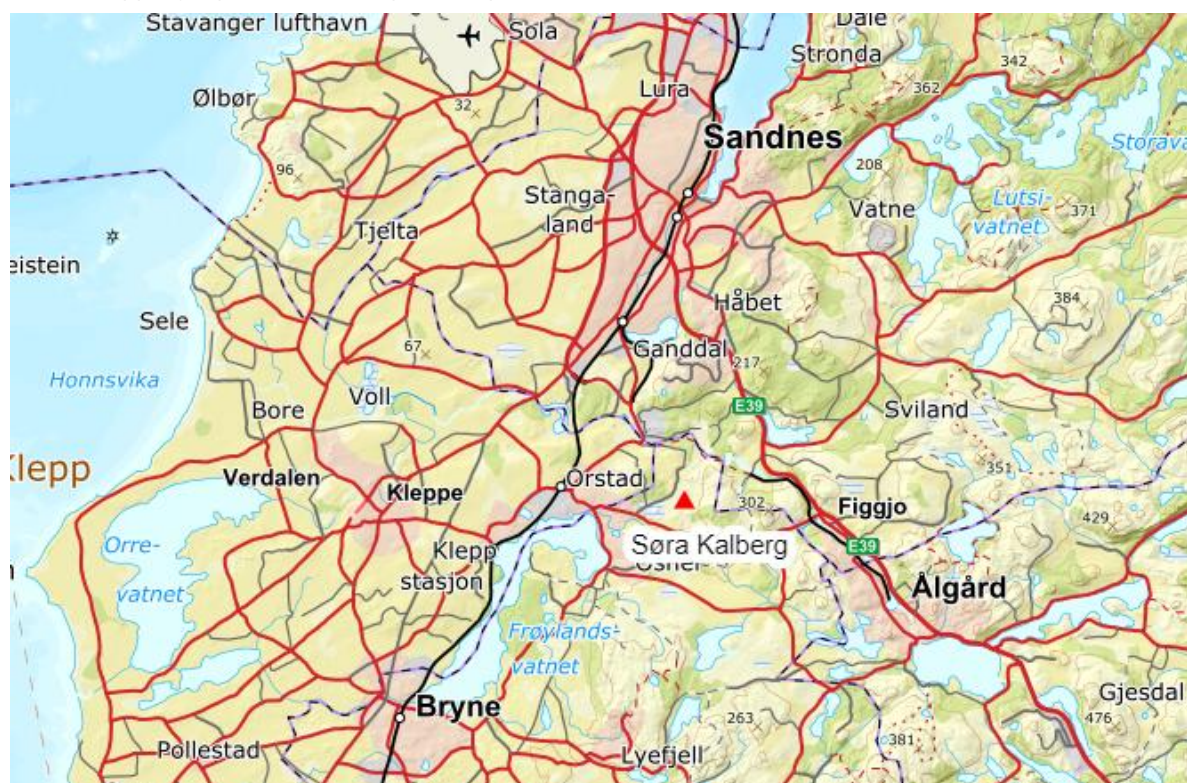
Figur 1-1 Oversiktskart (kart.finn.no)

Søra Kalberg masseuttak er lokalisert på Kalberg i Time kommune, ca. 7 km sør for Sandnes Sentrum. Området har adkomst fra Åslandsveien (Fv220) via 500 m med privat veinett.

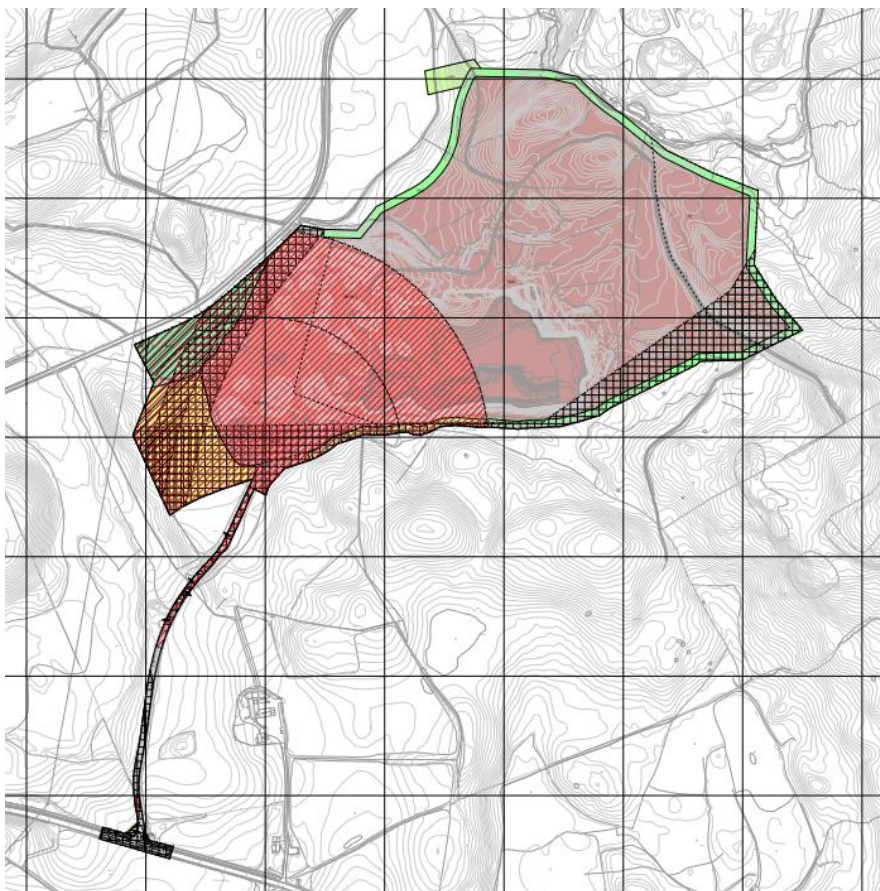
Figur 1-4 Reguleringsplan 0523.00 for Sørø Kalberg

Felt RK3 og RK4 er detaljregulert i plan 0523.00 Reguleringsplan for masseuttak på Sørå Kalberg med avkjørsel til Åslandsvegen vedtatt i kommunestyre 19.02.2025.

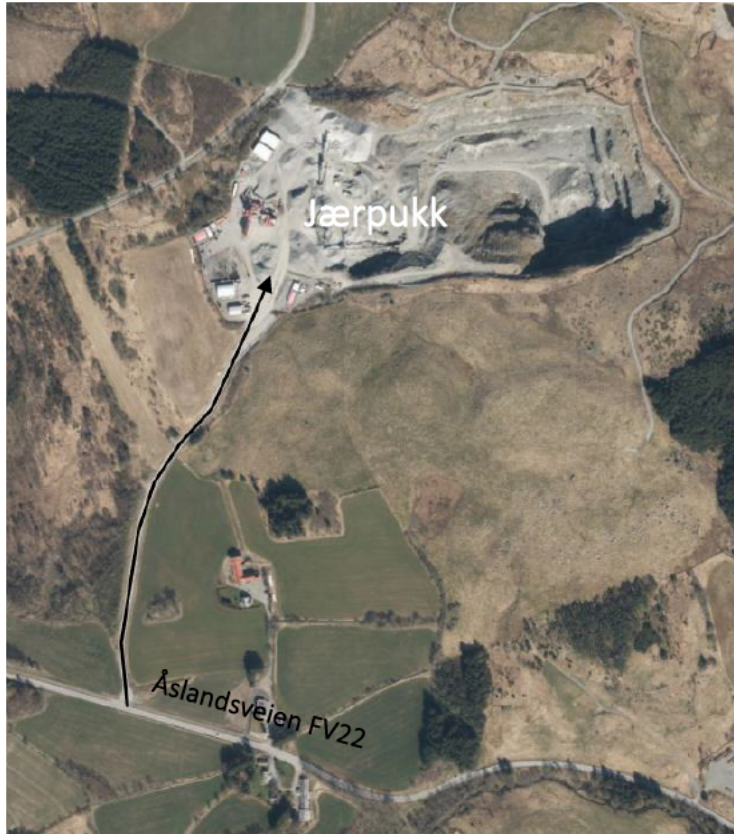
Figur 2-1 Adkomst fra Åslandsveien Fv 220

Området har adkomst fra Åslandsveien (Fv220) via 500 m med privat veinett.

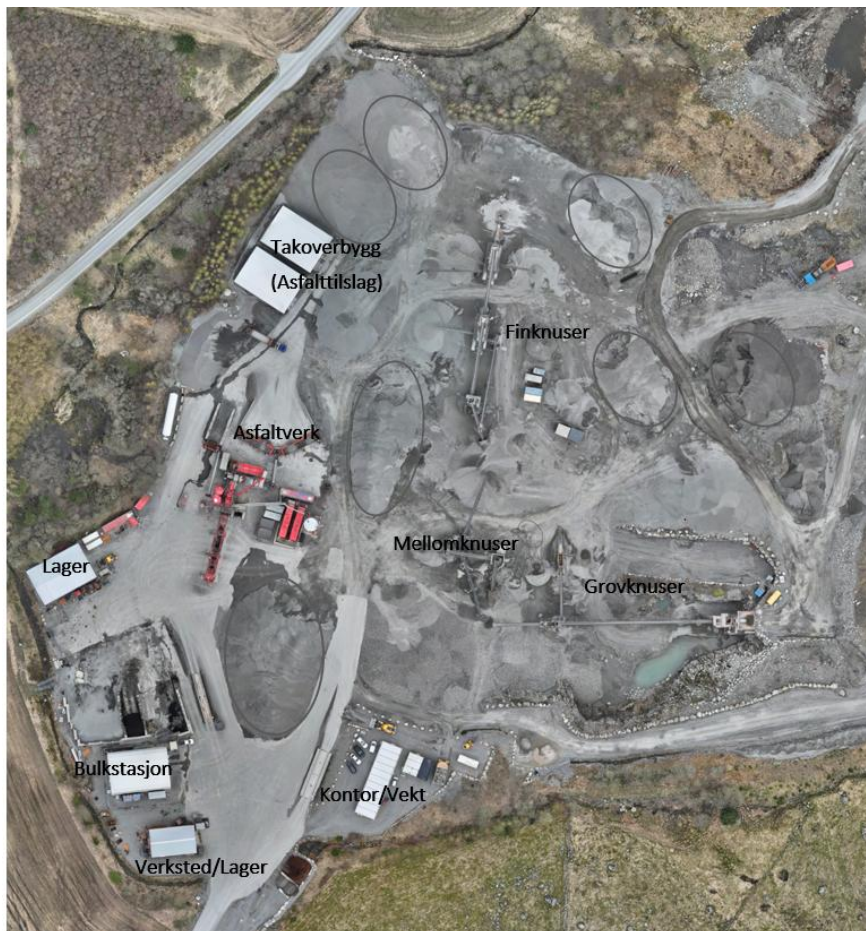
Figur 2-3 Produktlager og faste installasjoner

Midlertidige bygninger tilhørende pukkverket som finnes på området er et laboratorium, kontor, pauserom, WC/dusj og verksted/lager. Øvrige bygninger på området benyttes i forbindelse med produksjon av asfalt og bulkstasjon. Finfraksjon som benyttes som tilslag i asfalt er overdekket med tak.
