# Søknad om driftskonsesjon

## Paddeby Massetak

# DRIFTSPLAN

## PADDEBY MASSETAK

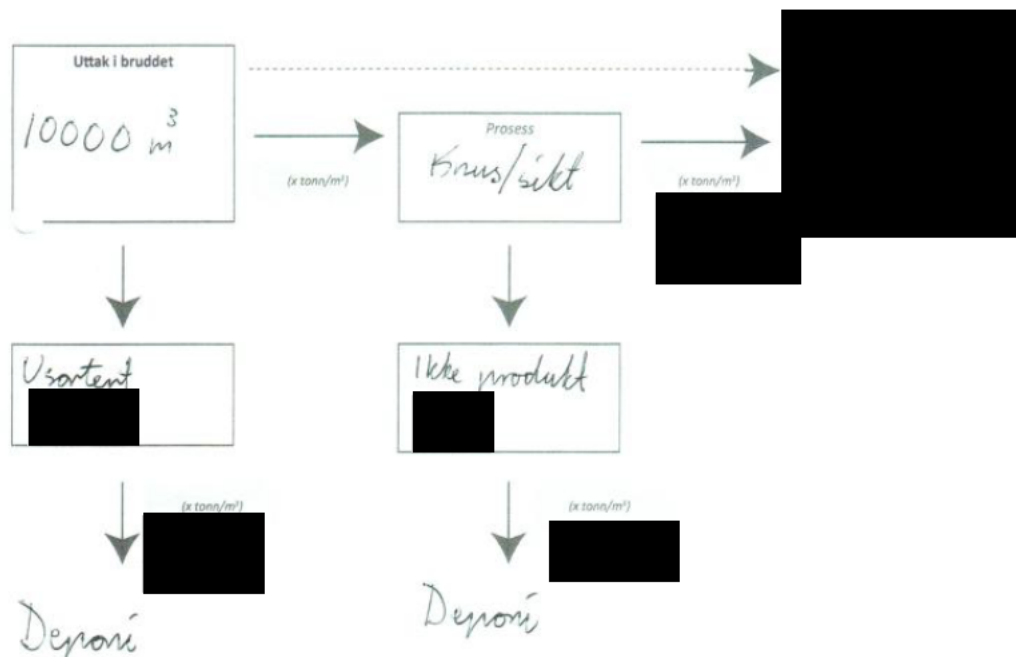
Figur 1 Flytskjema produksjon

Det er planlagt å bruke det gamle massetaket til produktlager og deponi. Men etter hvert som områdene i det eksisterende massetaket bli tatt ut av drift og istandsatt, blir produktlager og deponi flyttet vestover. Uttakskartene viser planlagt plassering av lager, deponi og vrak- og humusholdige masser.

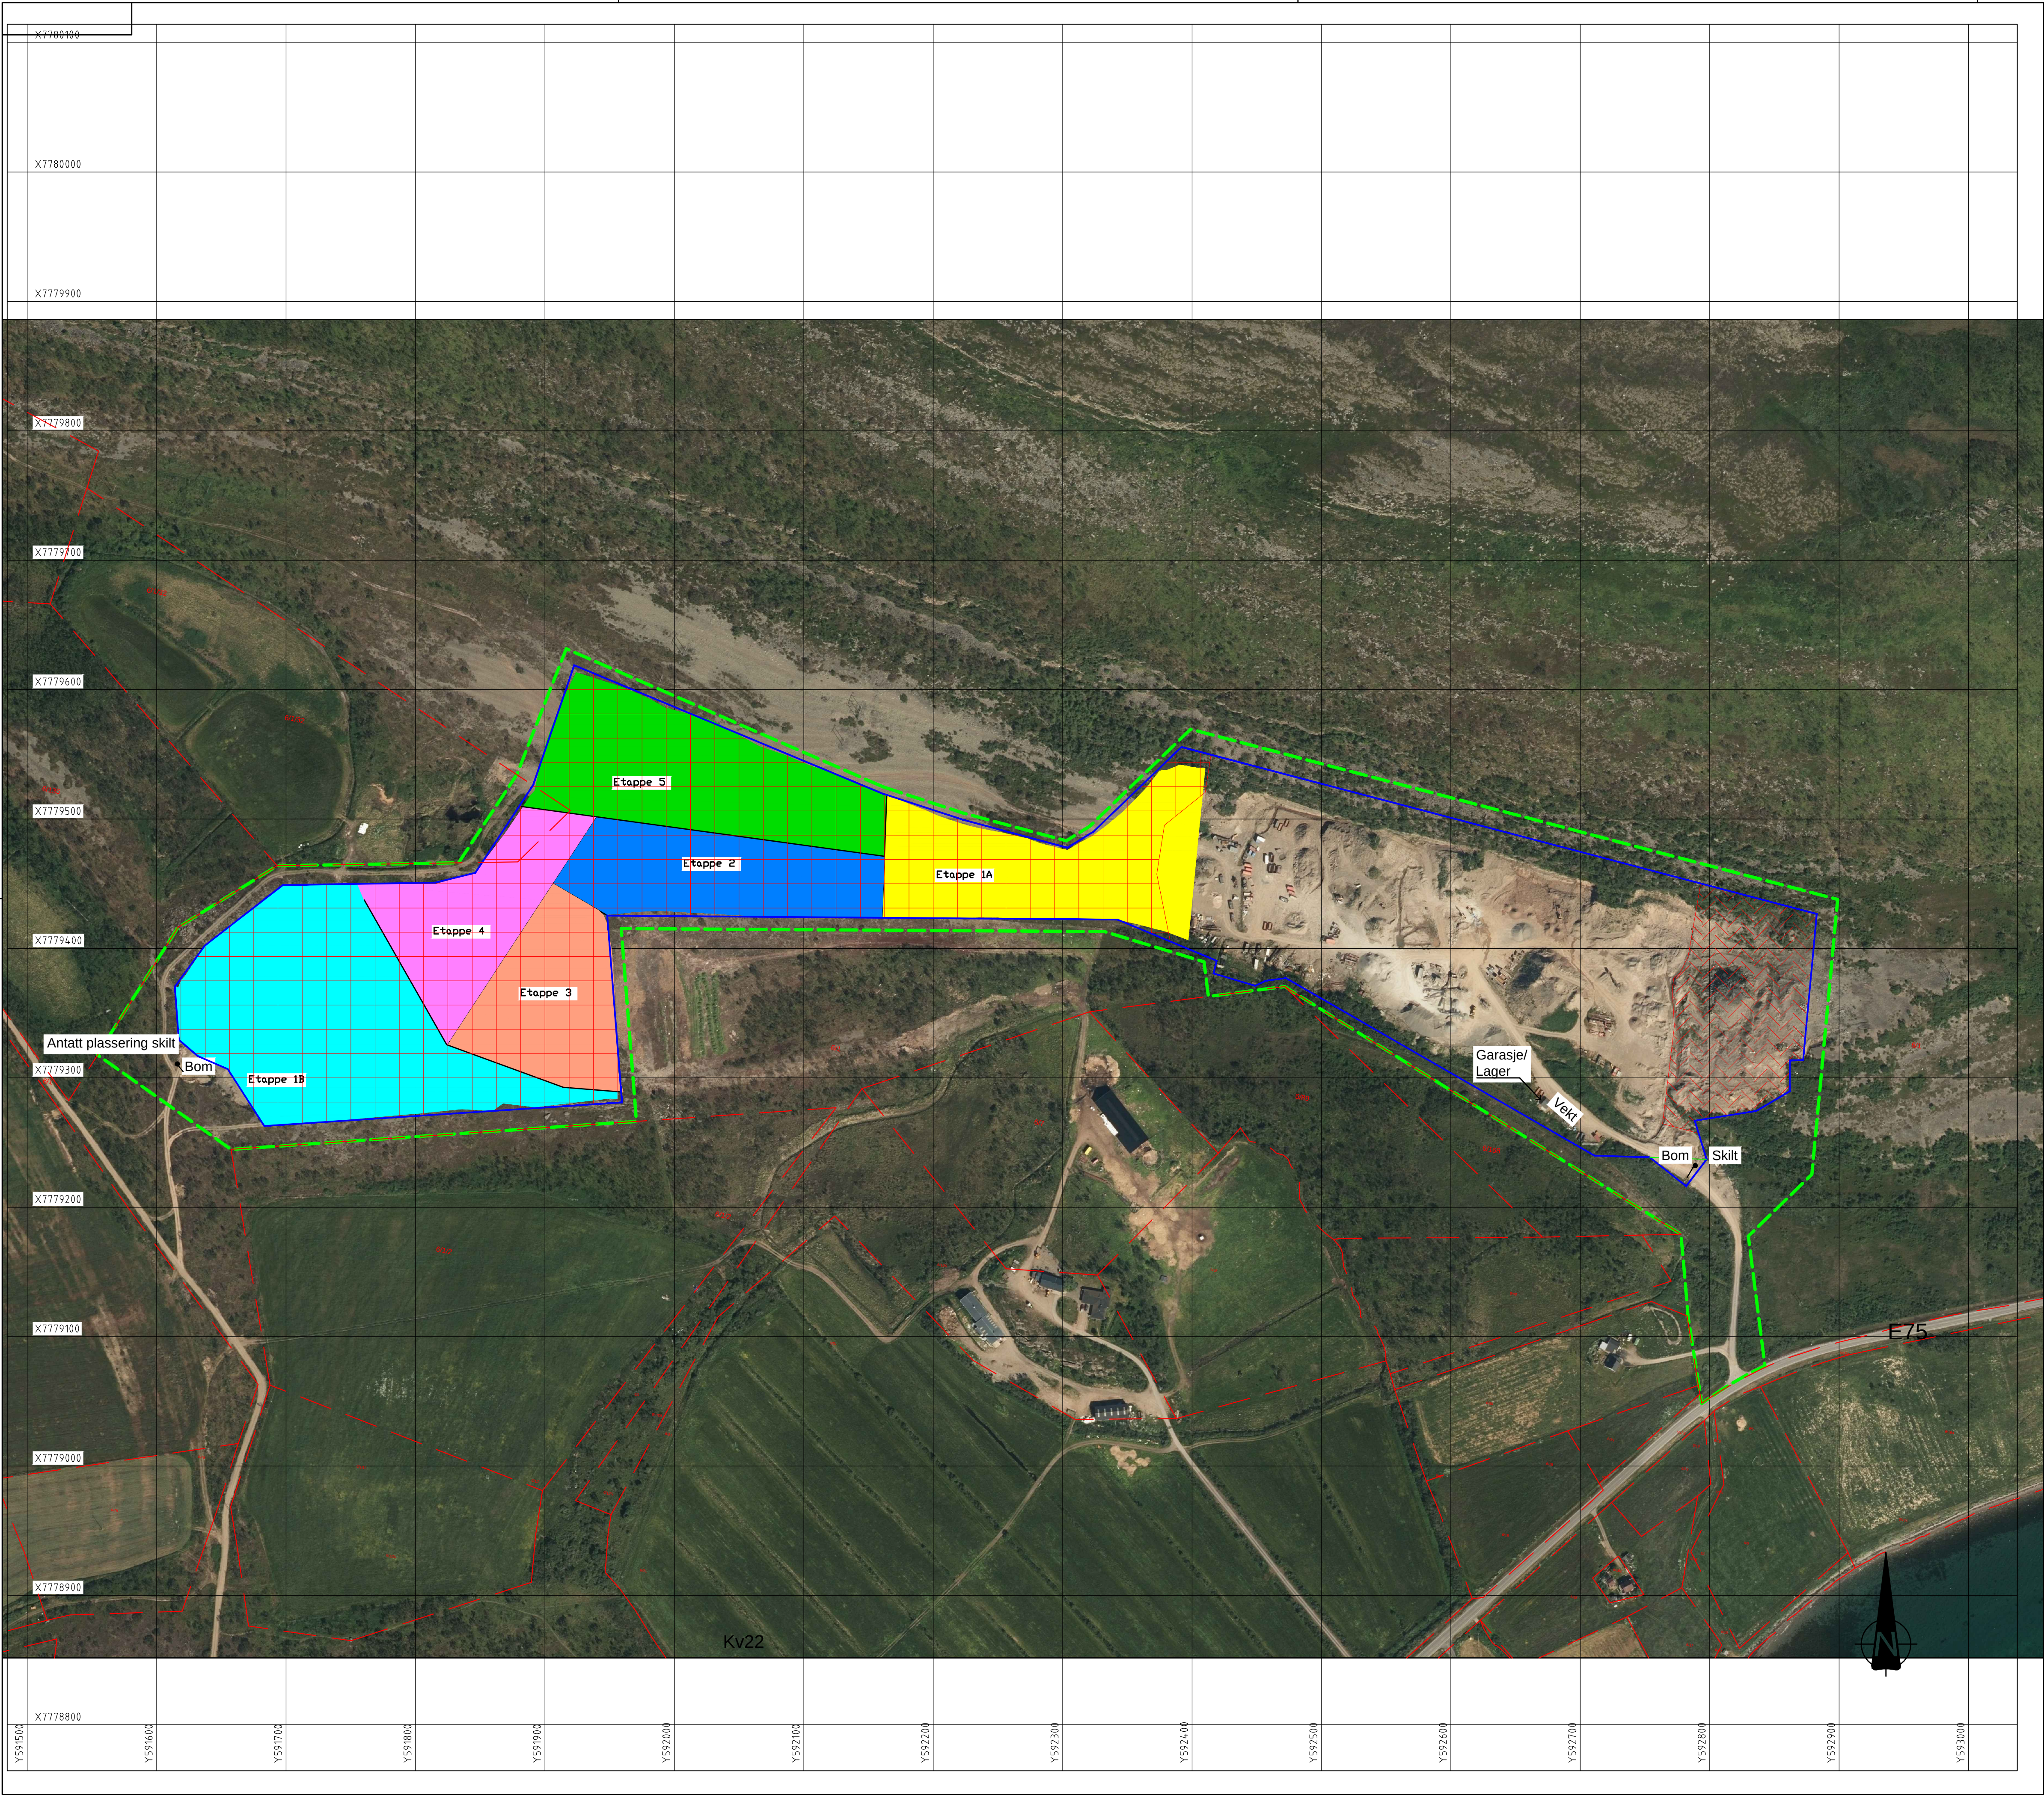
| Kompleks | Bygg | Etappe | Fag | System | Type | Løpnummer | Prosjektfase | Revisjon | Status |
|---|---|---|---|---|---|---|---|---|---|
| - | - | - | S | 710 | 10 | 012 | - | 2 | - |

- PLANAVGRENSING
- KONSESJONSOMRÅDE
- MASSETAKSGRENSE
- EIENDOMSGRENSE
- UTVIDELSE
- OMRÅDE IKKE I BRUK/AVSLUTTET
- ETAPPE 1A
- ETAPPE 1B
- ETAPPE 2
- ETAPPE 3
- ETAPPE 4
- ETAPPE 5
- VEGBOM
- SKILT

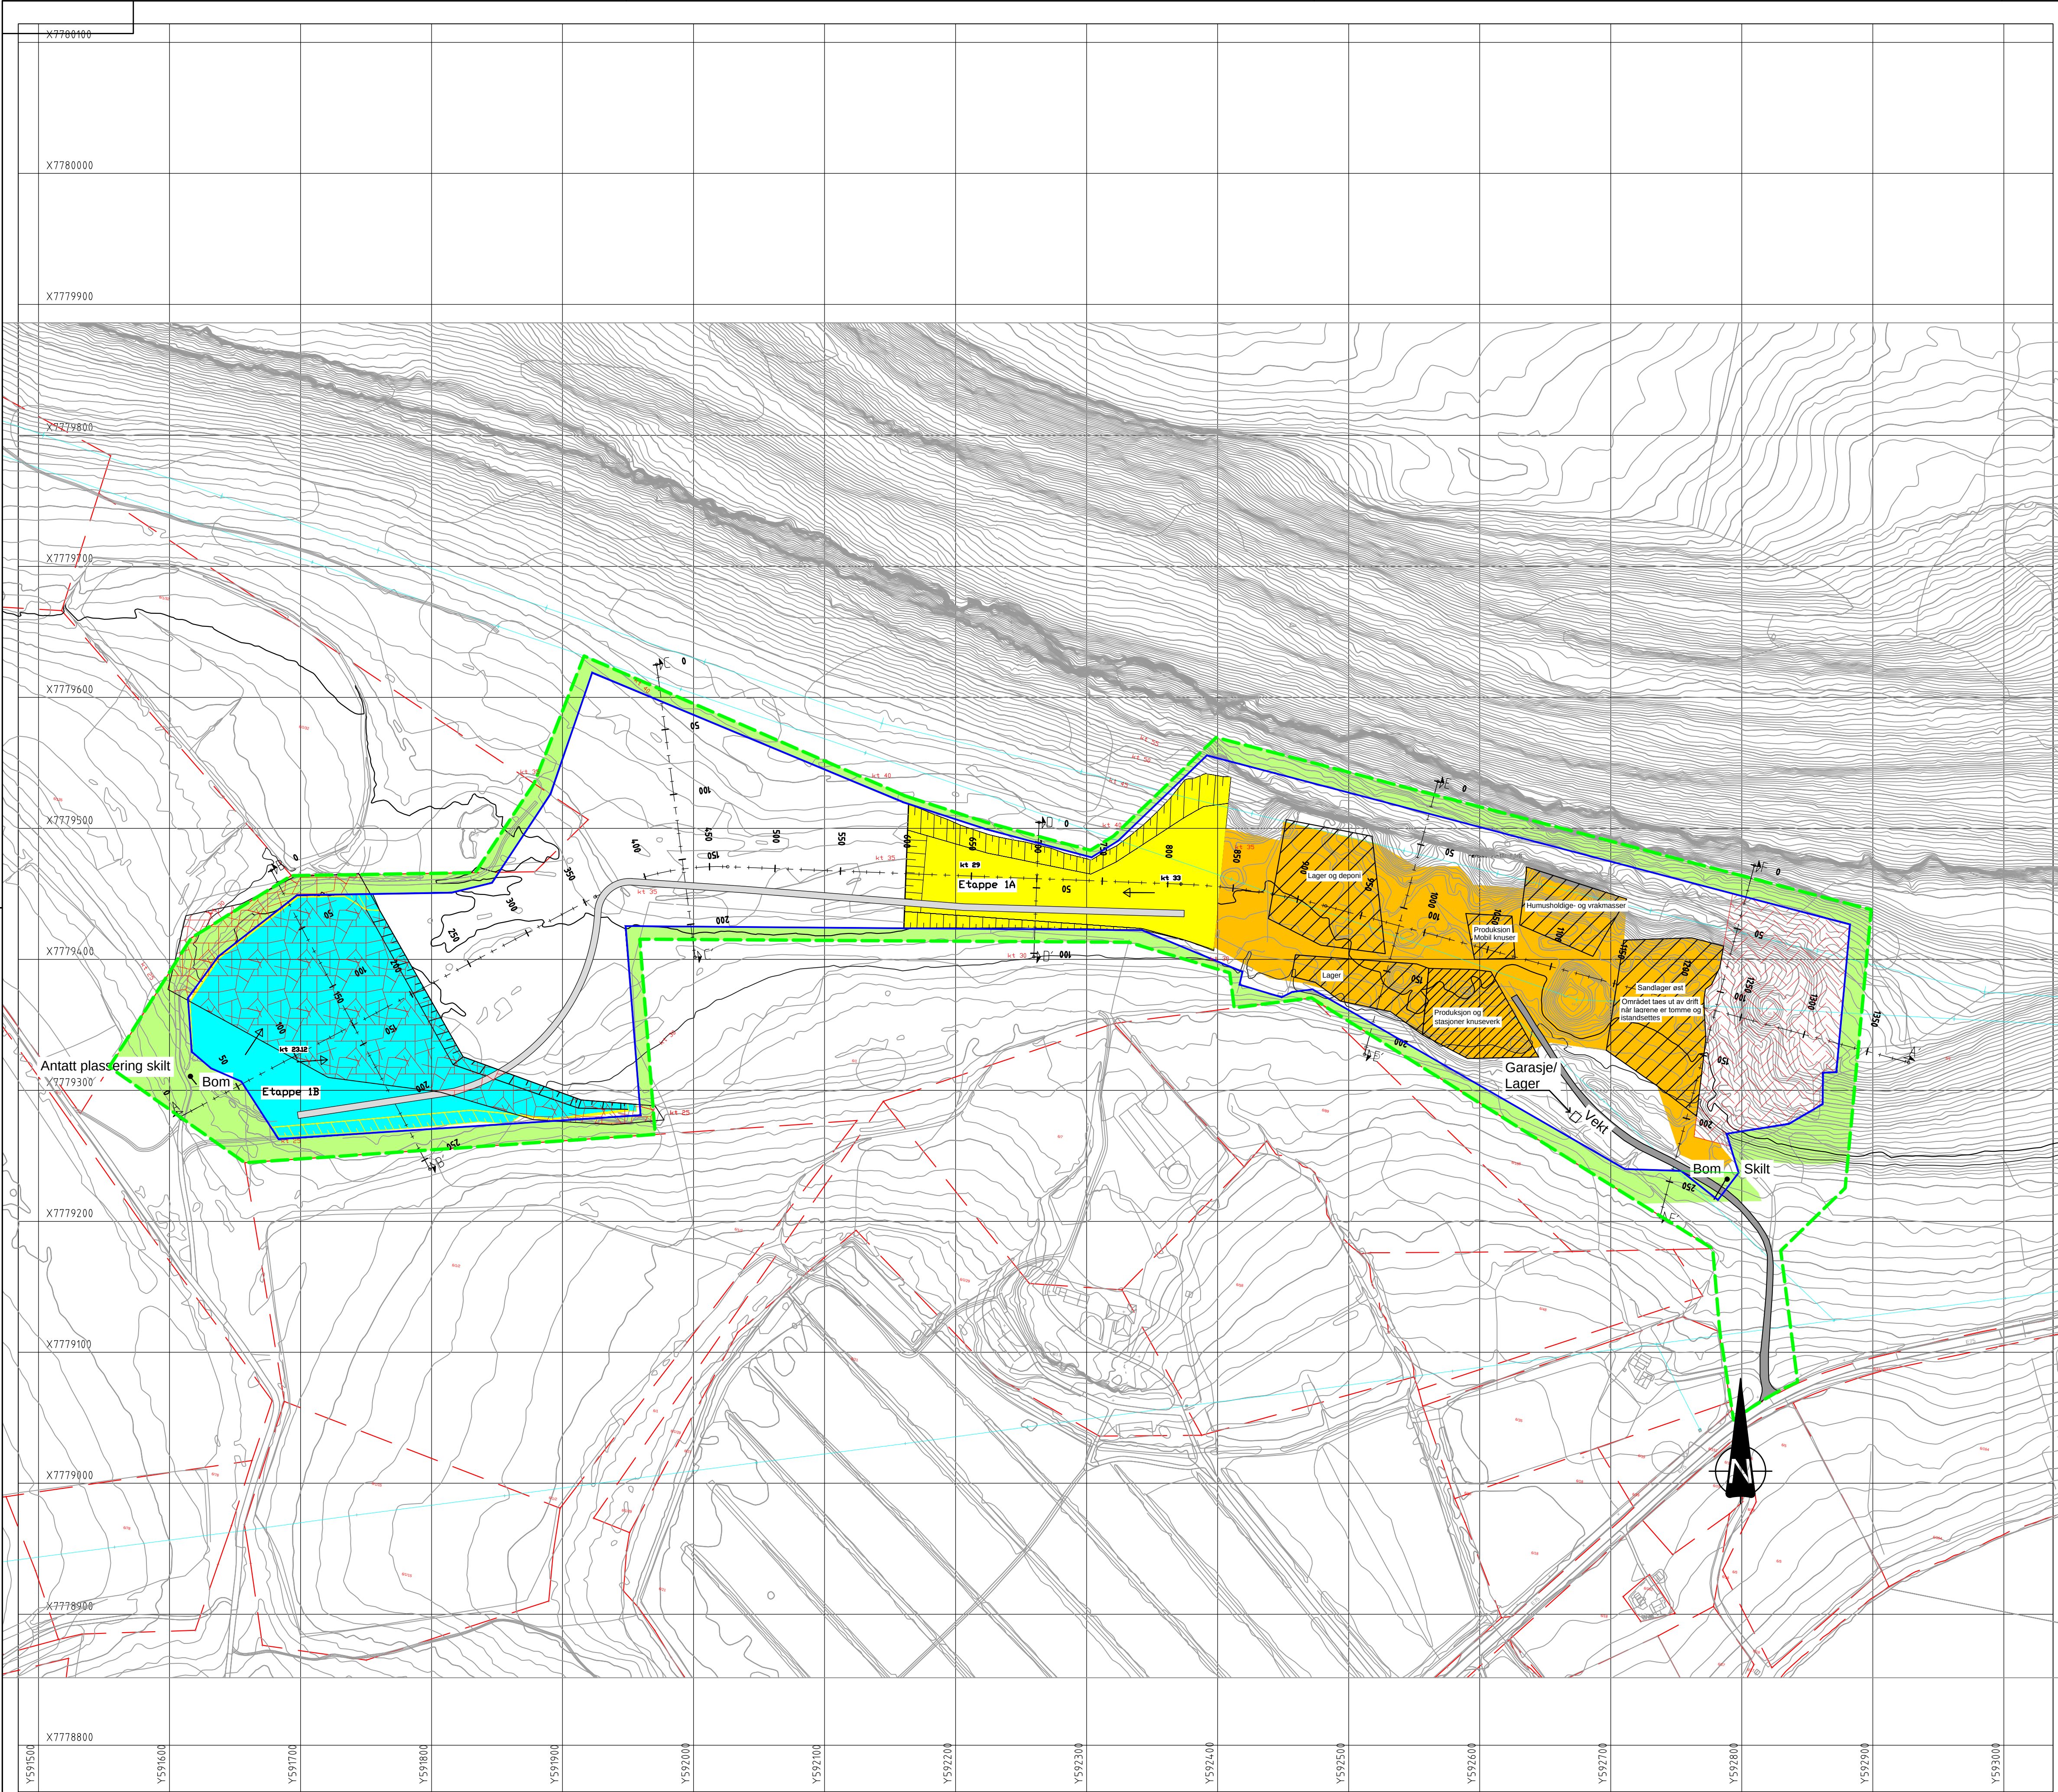
| Kompleks | Bygg | Etappe | Fag | System | Type | Løpnummer | Prosjektfase | Revisjon | Status |
|---|---|---|---|---|---|---|---|---|---|
| - | - | - | S | 710 | 10 | 013 | - | 3 | - |

- PLANAVGRENSING
- KONSESJONSGRENSE
- MASSETAKSGRENSE
- SIKKERHETSTILTAK
- OMRÅDE IKKE I BRUK/AVSLUTTET
- ETAPPE 1A
- ETAPPE 1B
- ANTATT DRIFTSVEG
- ADKOMSTVEG
- LAGER/DEPONI/PRODUKSJON
- ANTATT FJELLFOREKOMST
- DRIVERETNING
- VEGETASJONSSKJERM
- VEGBOM
- SKILT

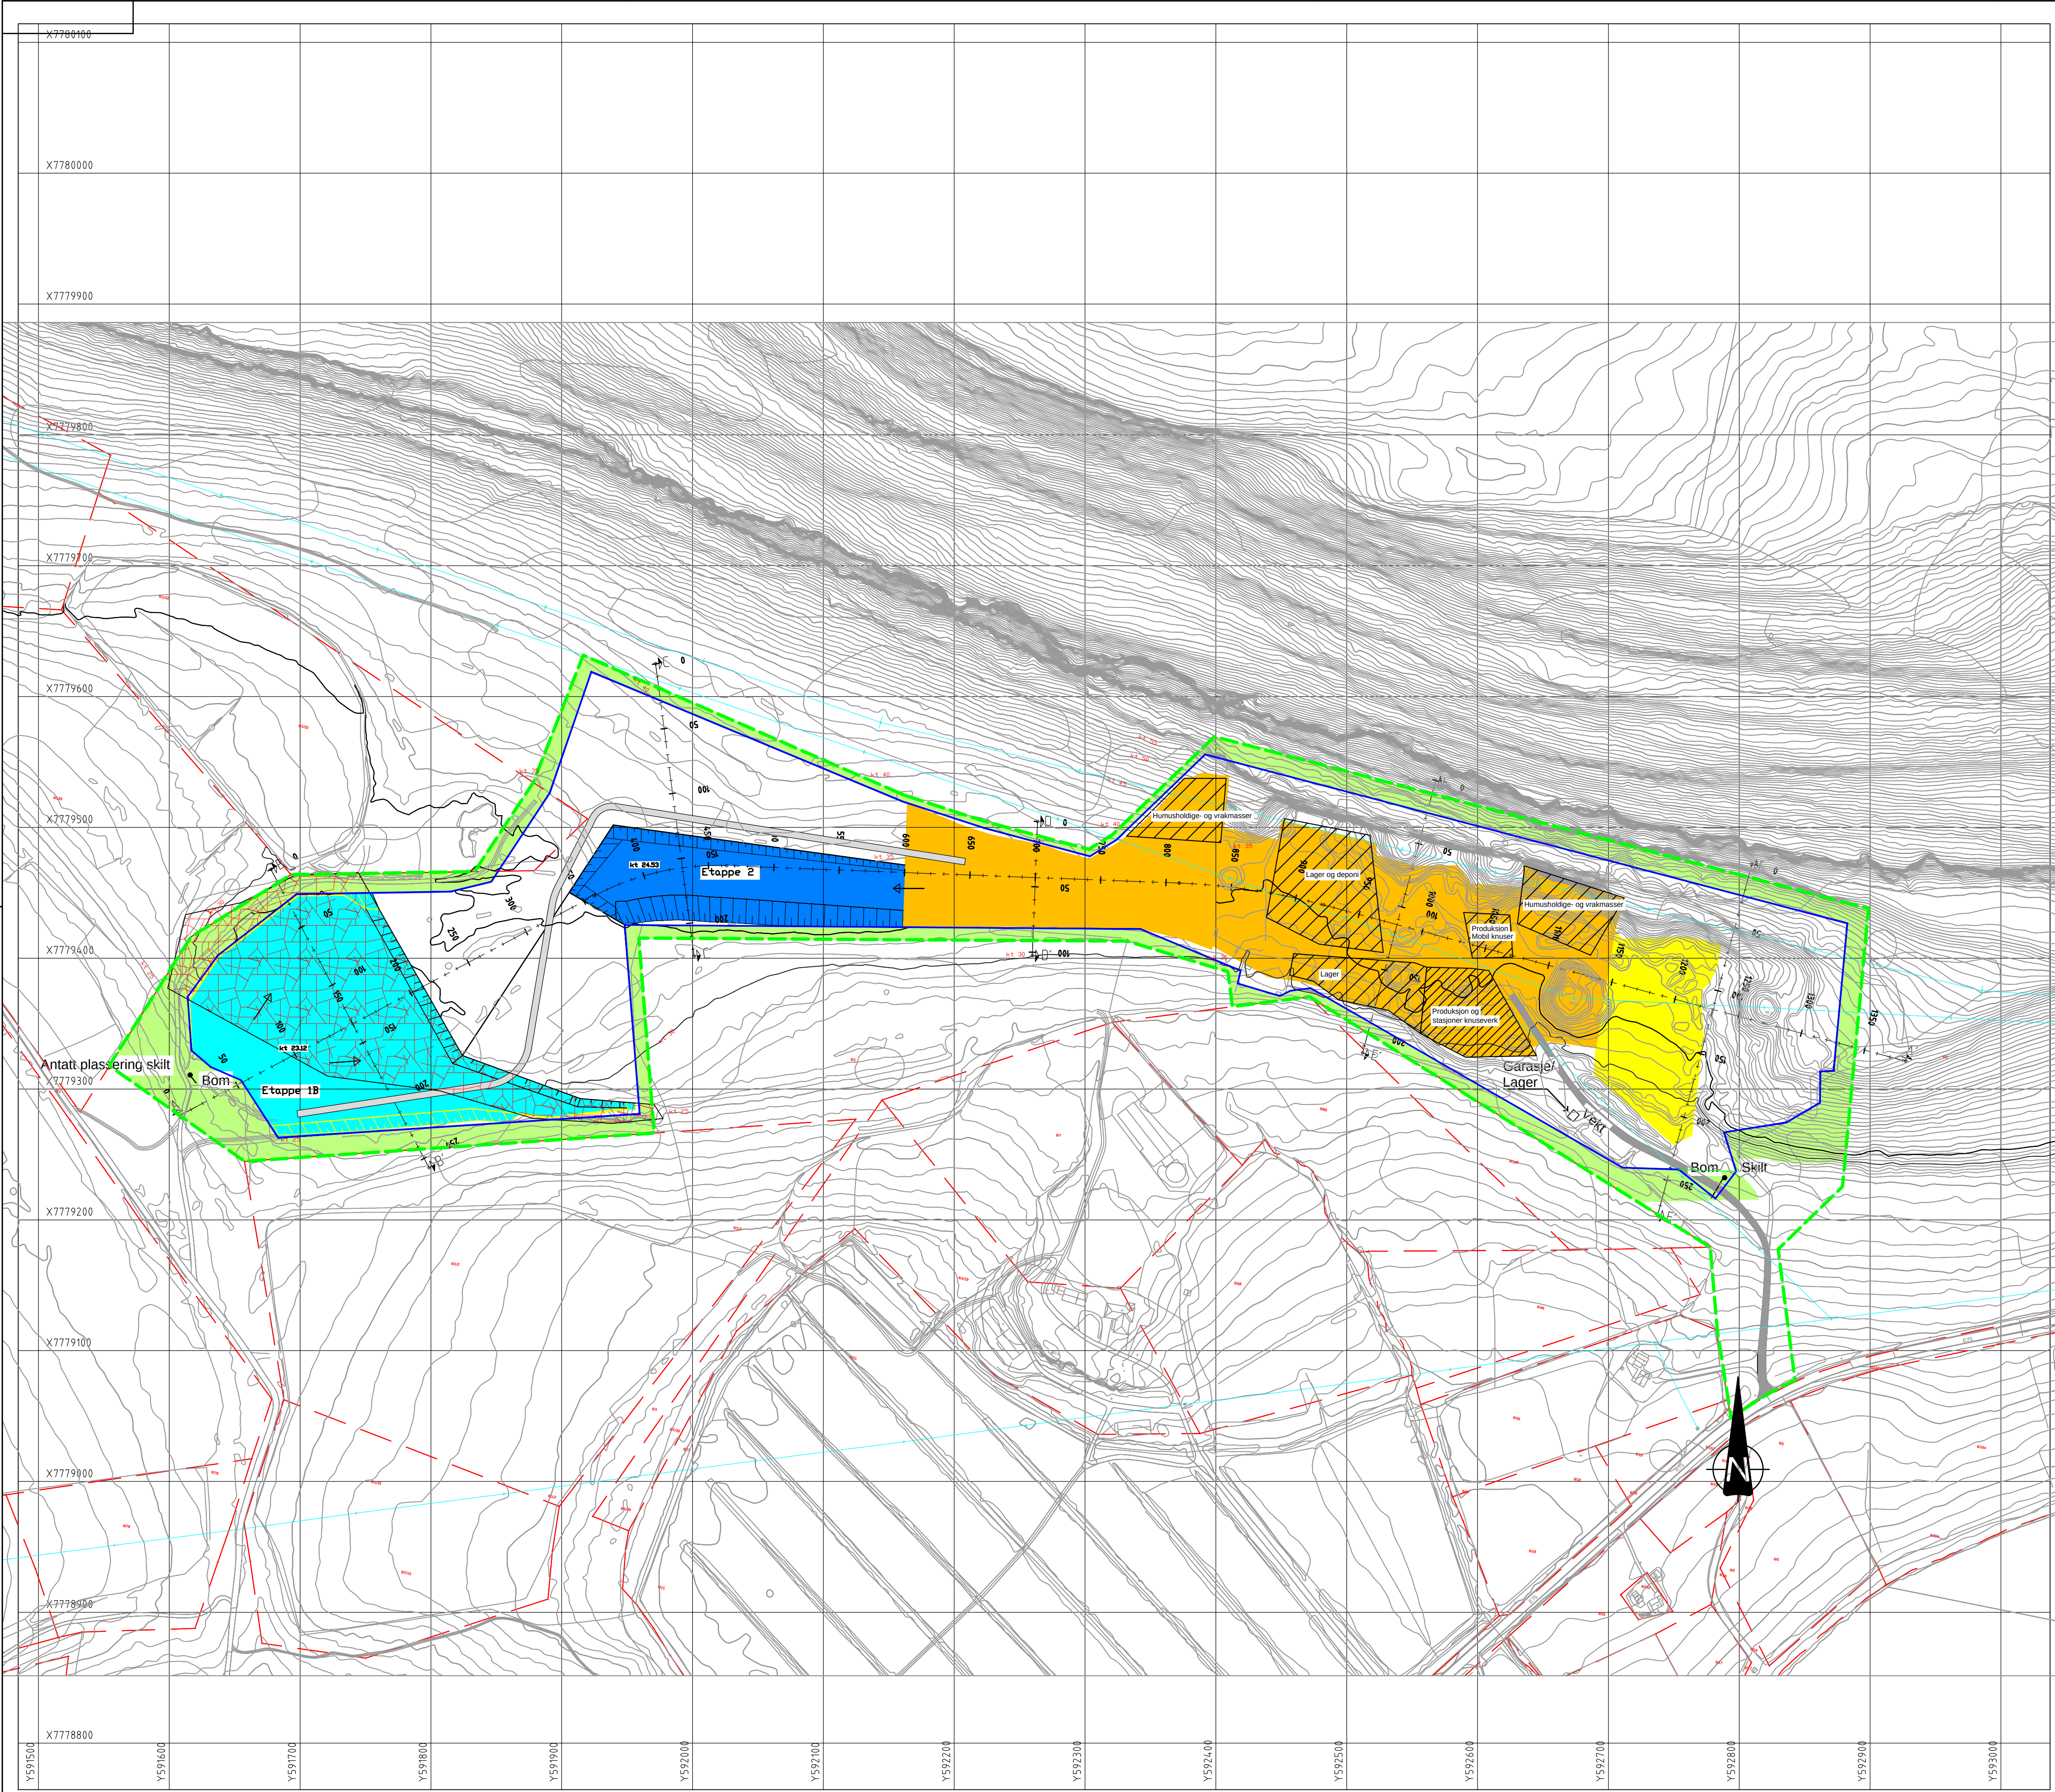
| Kompleks | Bygg | Etasje | Fag | System | Type | Løpnummer | Prosjektfase | Revisjon | Status |
|---|---|---|---|---|---|---|---|---|---|
| - | - | - | S | 710 | 10 | 014 | - | 2 | - |

- PLANAVGRENSING
- KONSESJONSGRENSE
- MASSETAKSGRENSE
- SIKKERHETSTILTAK
- ETAPPE 1B
- ETAPPE 2
- ANTATT DRIFTSVEG
- ADKOMSTVEG
- LAGER/DEPONI/PRODUKSJON
- AVSLUTTET OMRÅDE
- ANTATT FJELLFOREKOMST
- DRIVERETNING
- VEGETASJONSSKJERM
- VEGBOM
- SKILT

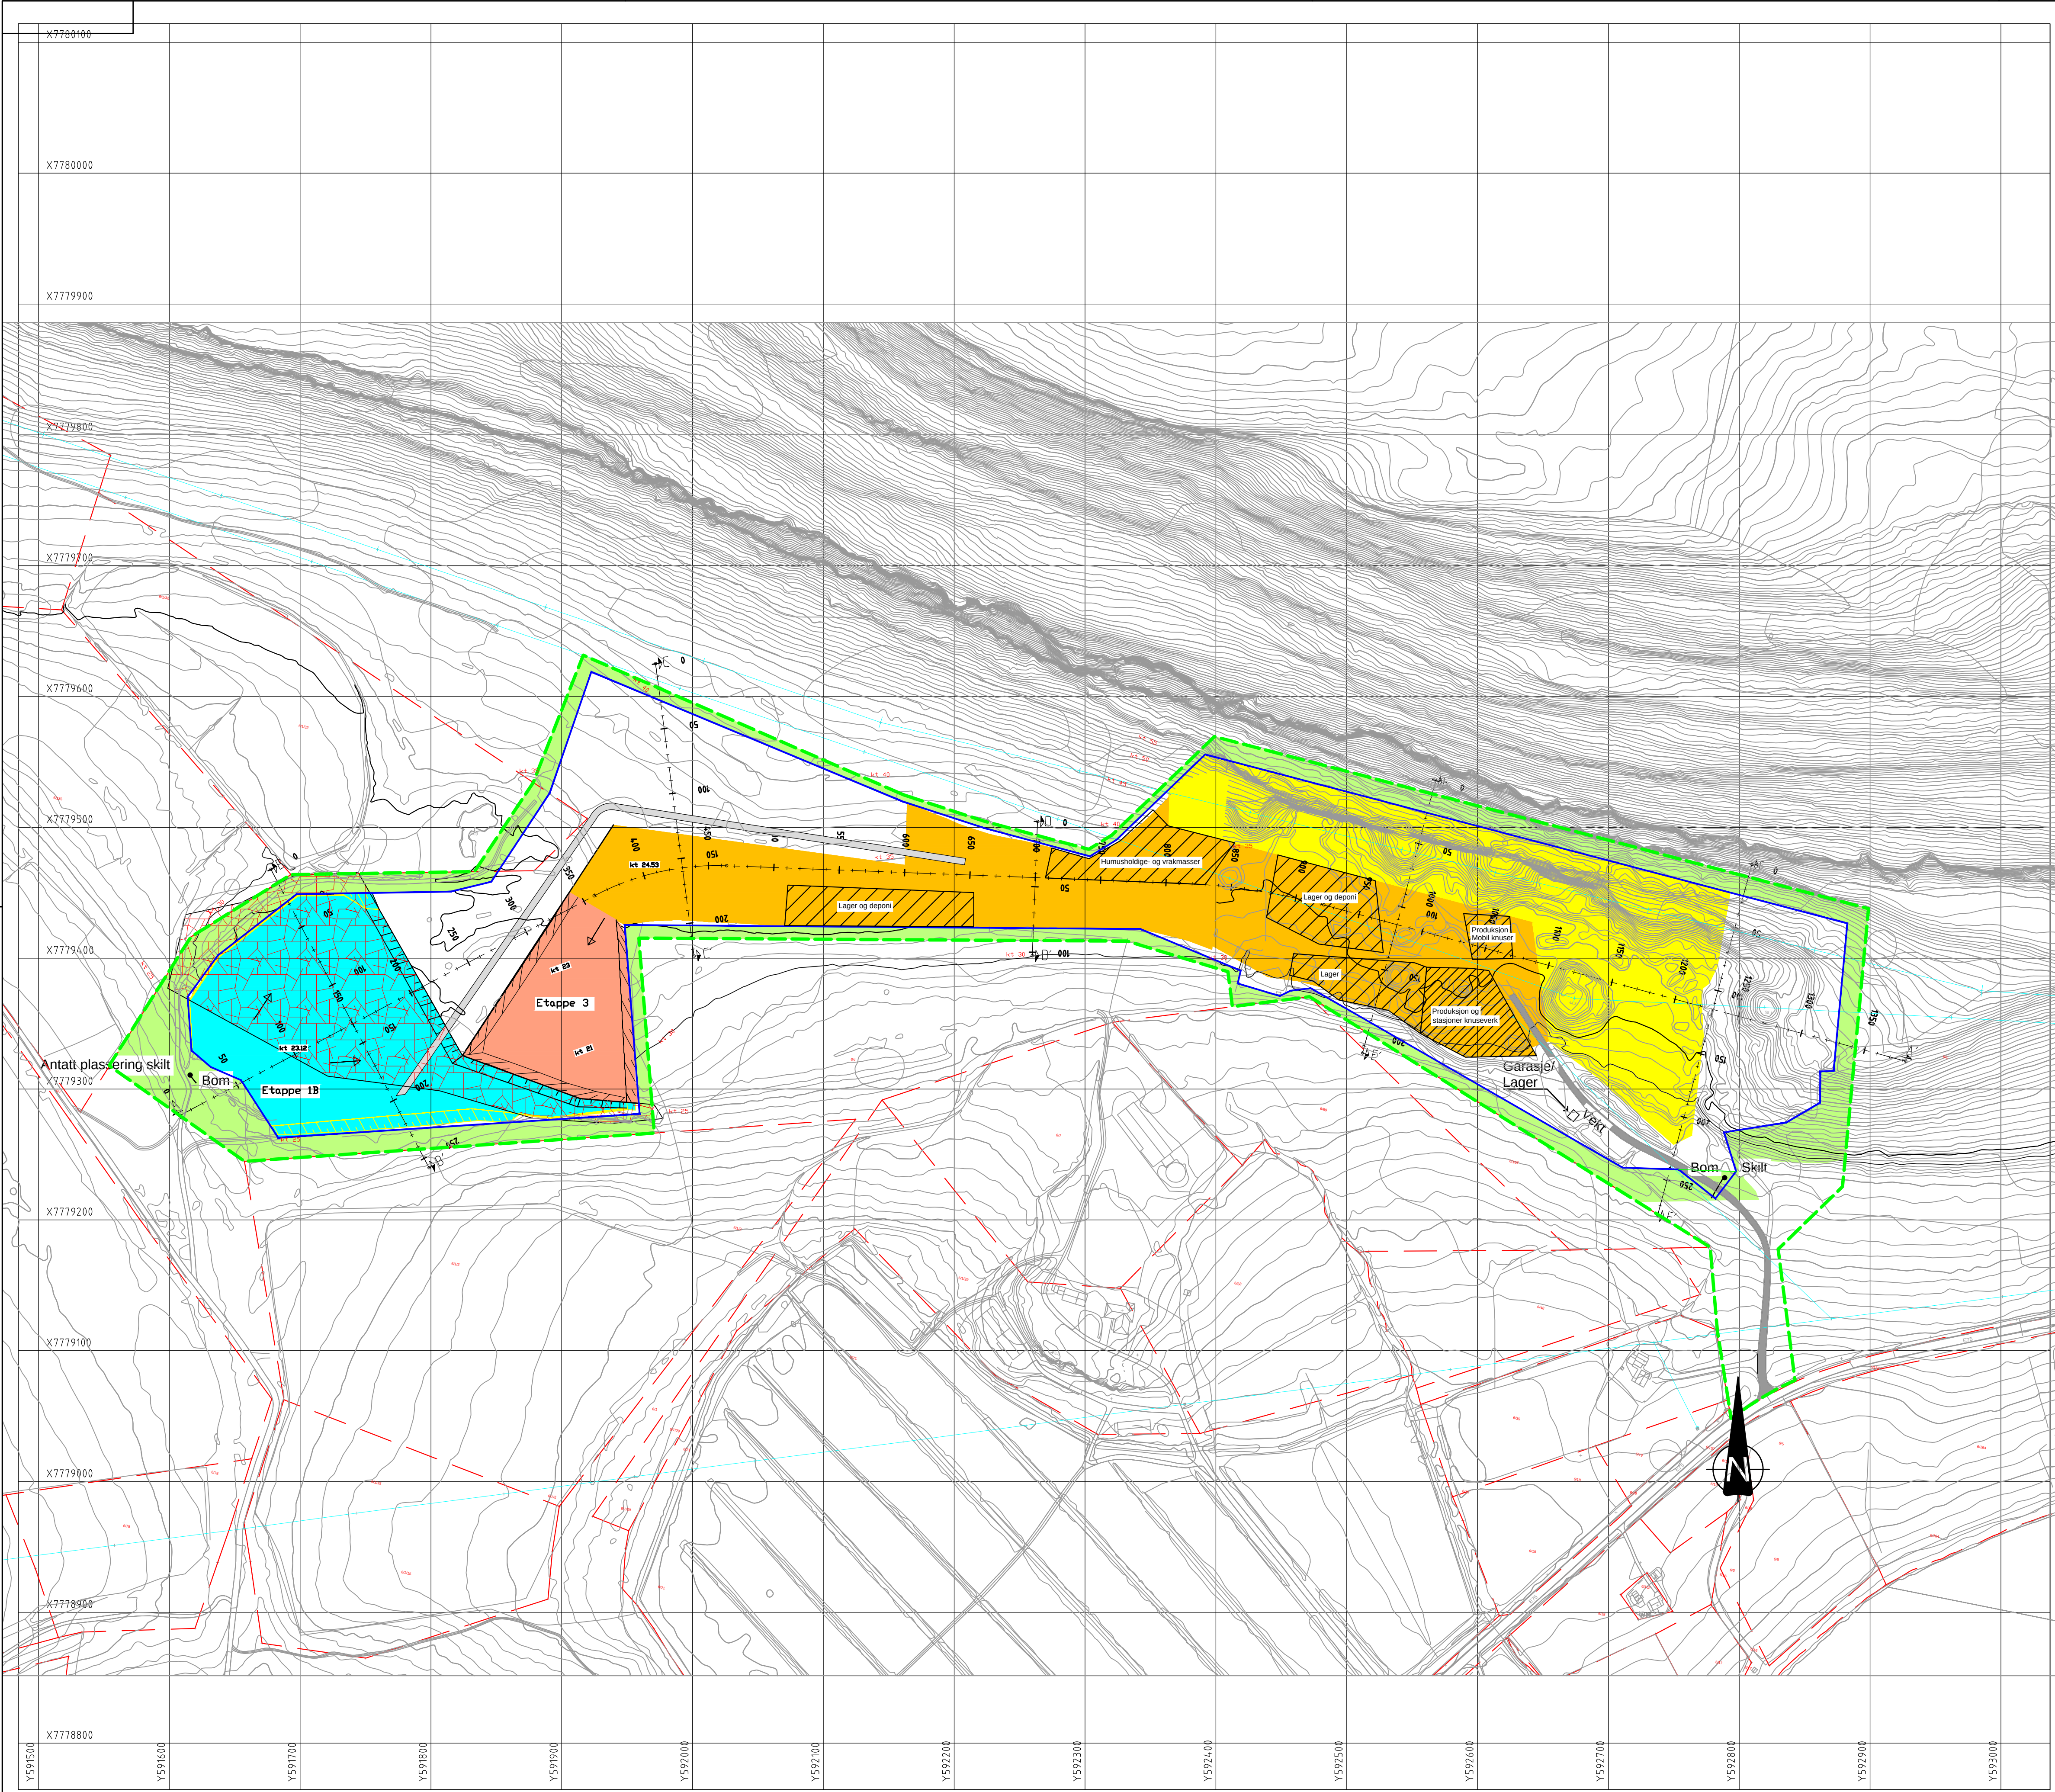
| Kompleks | Bygg | Etappe | Fag | System | Type | Løpnummer | Prosjektfase | Revisjon | Status |
|---|---|---|---|---|---|---|---|---|---|
| - | - | - | S | 710 | 10 | 015 | - | 2 | - |

- PLANAVGRENSING
- KONSEJONSGRENSE
- MASSETAKSGRENSE
- SIKKERHETSTILTAK
- ETAPPE 1B
- ETAPPE 3
- ANTATT DRIFTSVEG
- ADKOMSTVEG
- LAGER/DEPONI/PRODUKSJON
- AVSLUTTET OMRÅDE
- ANTATT FJELLFOREKOMST
- DRIVERETNING
- VEGETASJONSSKJERM
- VEGBOM
- SKILT

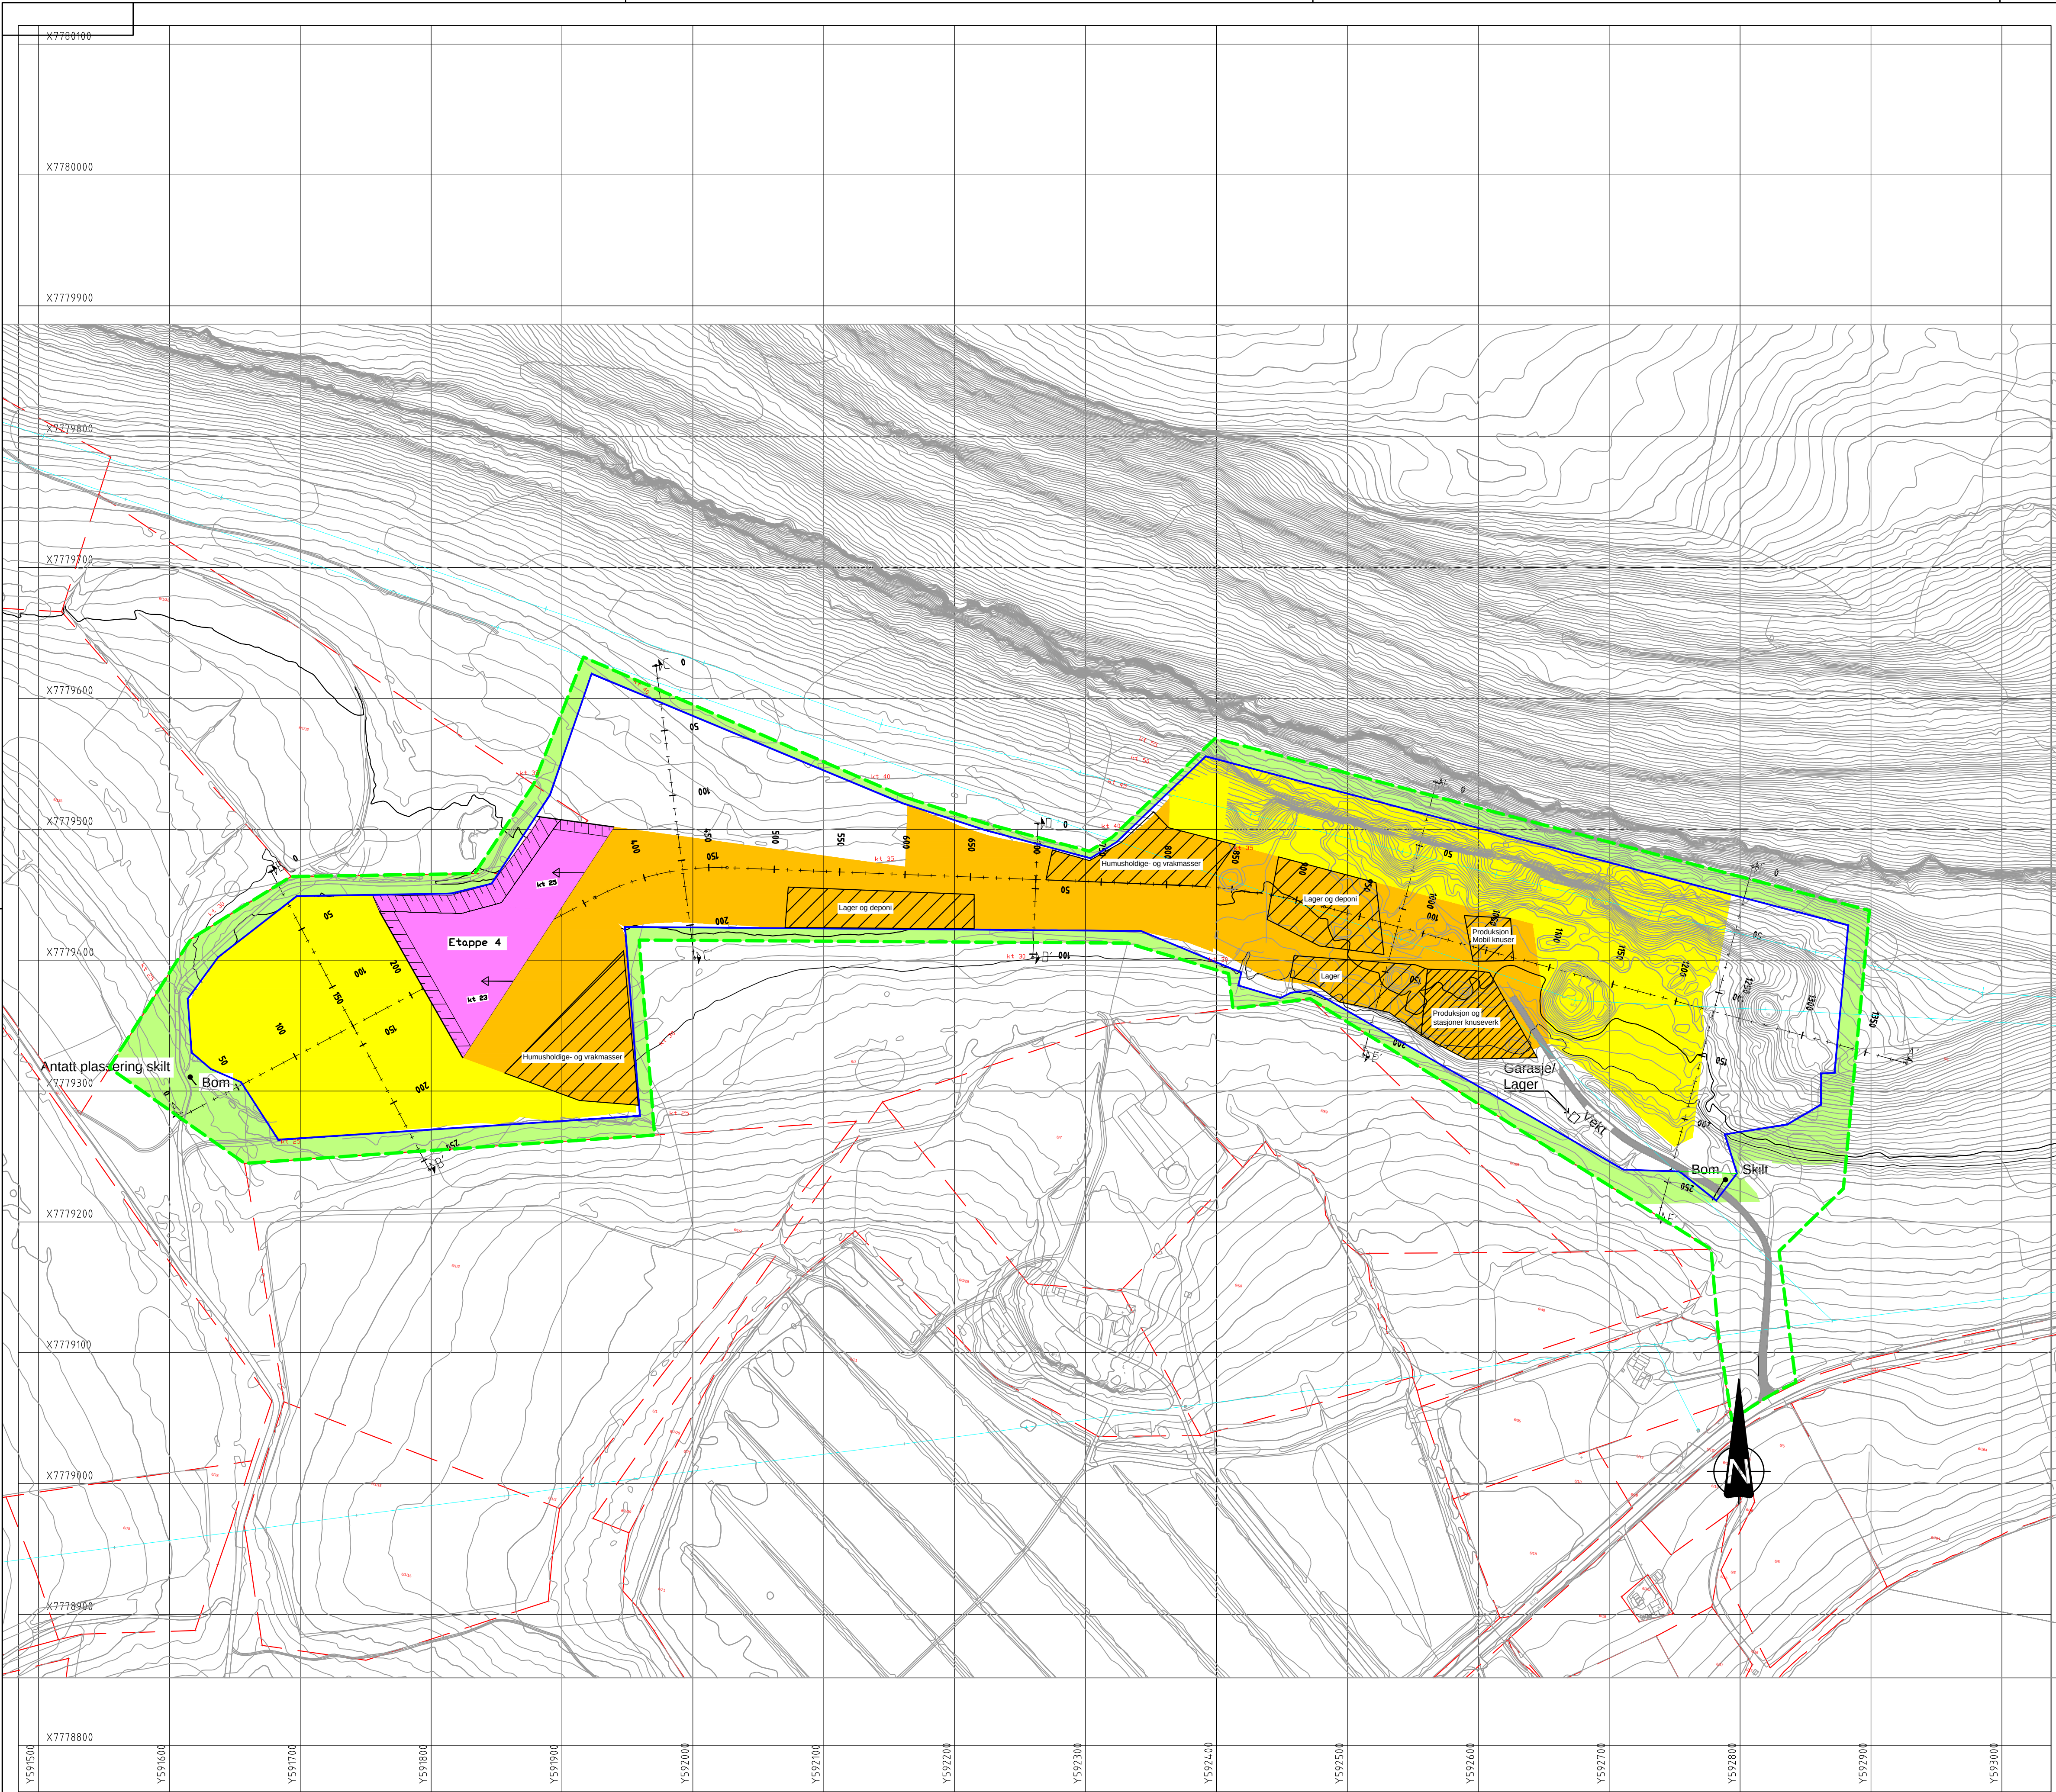
| Kompleks | Bygg | Etappe | Fag | System | Type | Løpnummer | Prosjektfase | Revisjon | Status |
|---|---|---|---|---|---|---|---|---|---|
| - | - | - | S | 710 | 10 | 016 | - | 2 | - |

- PLANAVGRENSING
- KONSESJONGRENSE
- MASSETAKSGRENSE
- SIKKERHETSTILTAK
- ETAPPE 4
- AVSLUTTET OMRÅDE
- ADKOMSTVEG
- LAGER/DEPONI/PRODUKSJON
- DRIVERETNING
- VEGETASJONSSKJERM
- VEGBOM
- SKILT
