# Søknad om driftskonsesjon

## Paddeby Massetak

# DRIFTSPLAN

## PADDEBY MASSETAK

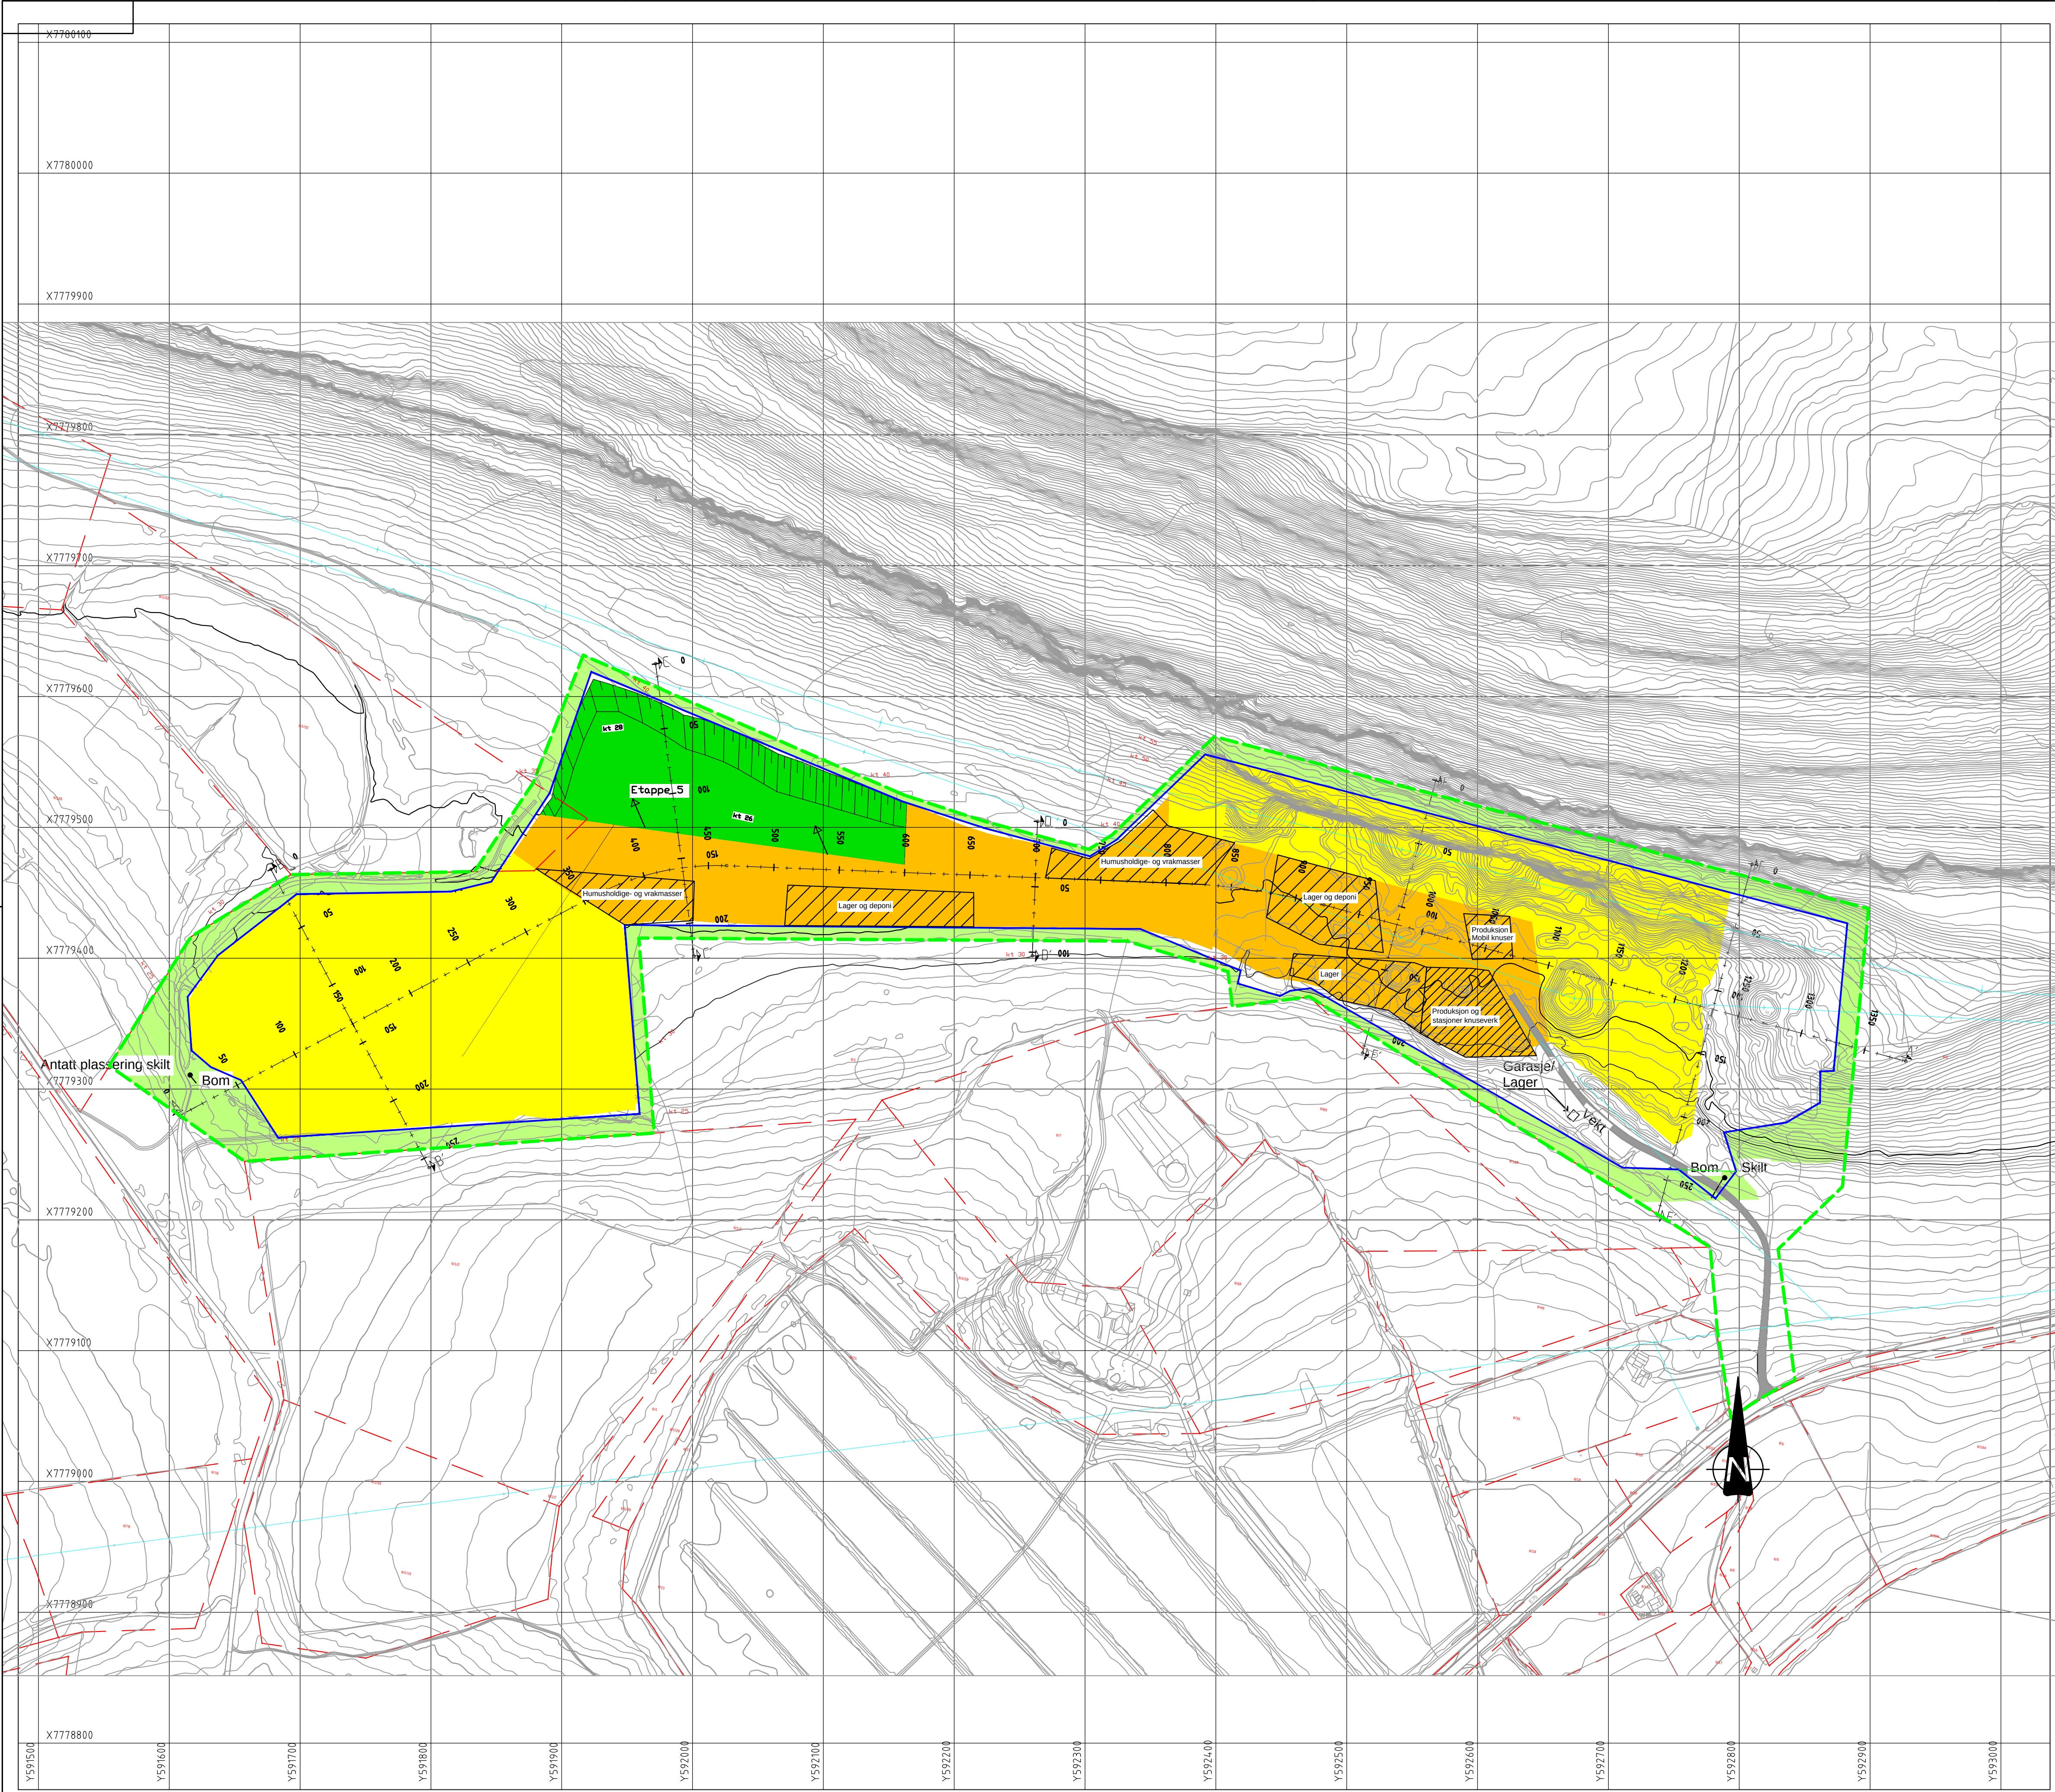
| Kompleks | Bygg | Etappe | Fag | System | Type | Løpnummer | Prosjektfase | Revisjon | Status |
|---|---|---|---|---|---|---|---|---|---|
| - | - | - | S | 710 | 10 | 017 | - | 2 | - |

- PLANAVGRENSING
- KONSESJONGRENSE
- MASSETAKSGRENSE
- SIKKERHETSTILTAK
- ETAPPE 5
- AVSLUTTET OMRÅDE
- ADKOMSTVEG
- LAGER/DEPONI/PRODUKSJON
- DRIVERETNING
- VEGETASJONSSKJERM
- VEGBOM
- SKILT

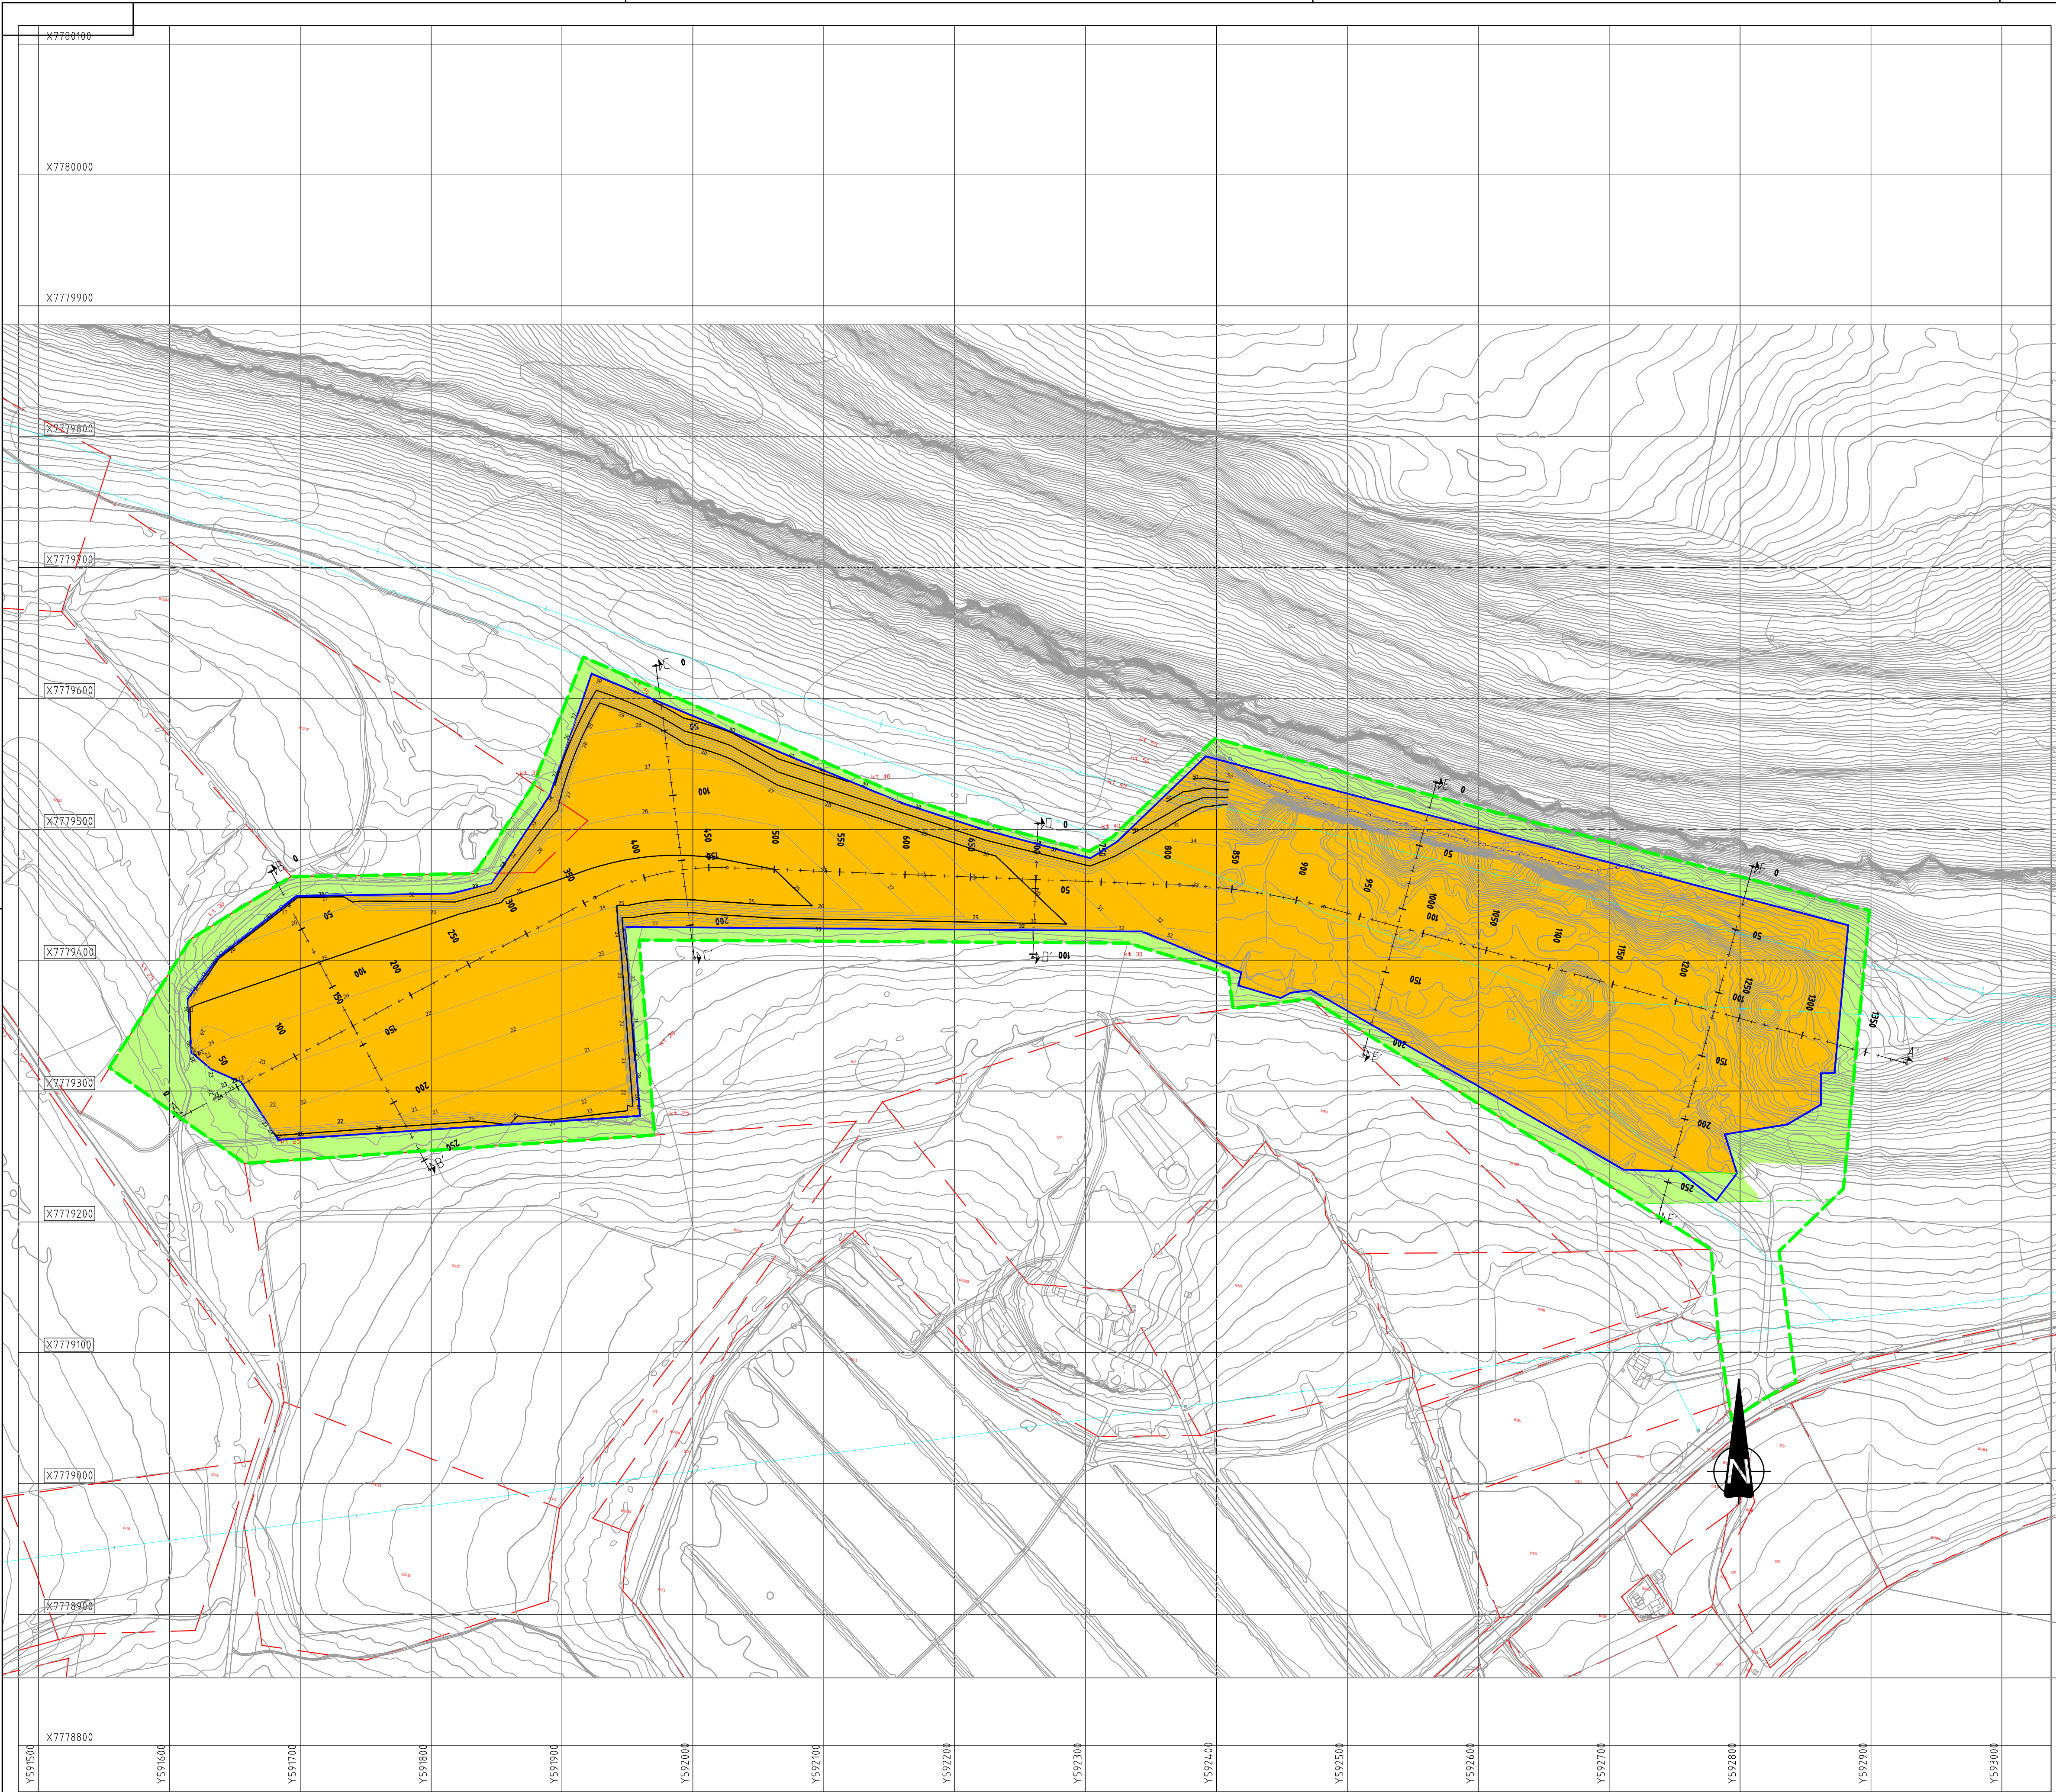
| Kompleks | Bygg | Etasje | Fag | System | Type | Løpnummer | Prosjektfase | Revisjon | Status |
|---|---|---|---|---|---|---|---|---|---|
| - | - | - | S | 710 | 10 | 018 | - | 3 | - |

- PLANAVGRENSING
- KONSESJONSGRENSE
- MASSETAKSGRENSE
- SIKKERHETSTILTAK
- ISTANDSATT AREAL
- VEGETASJONSSKJERM

Avslutningsplanen som var opprinnelig utarbeid forutsatte at 66 kV linja er lagt om på avslutningstidspunktet. Siden vi nå får områder som skal avsluttes før det skjer, har vi valgt å beholde dagens koter i tegning S-710-10-018 Avslutningsplan. Områdene vil bli istandsatt med tilpasninger på stedet for å ivareta kravene til høyspentlinja i reguleringsplanen. Pga. dette kan det være noen avvik i profiltegnningene, S-710-10-021 og -022, for avslutningsplanen. Planene vil bli oppdatert med «som bygget»-innmålinger.
