# Søknad om driftskonsesjon

## Hurum pukkverk

Søker: VINGERHAGEN GJERMUND  
Bedrift: HURUM PUKK AS  
Telefon: 90869863  
e-post: post@hurumpukk.no  
Organisasjonsnr: 916325061  
Søknads-ID: dbf2d54f-55c9-47dd-8818-f20fdb64d86d  
Dato for levert søknad: 09.04.2025  
Levert av: VINGERHAGEN GJERMUND

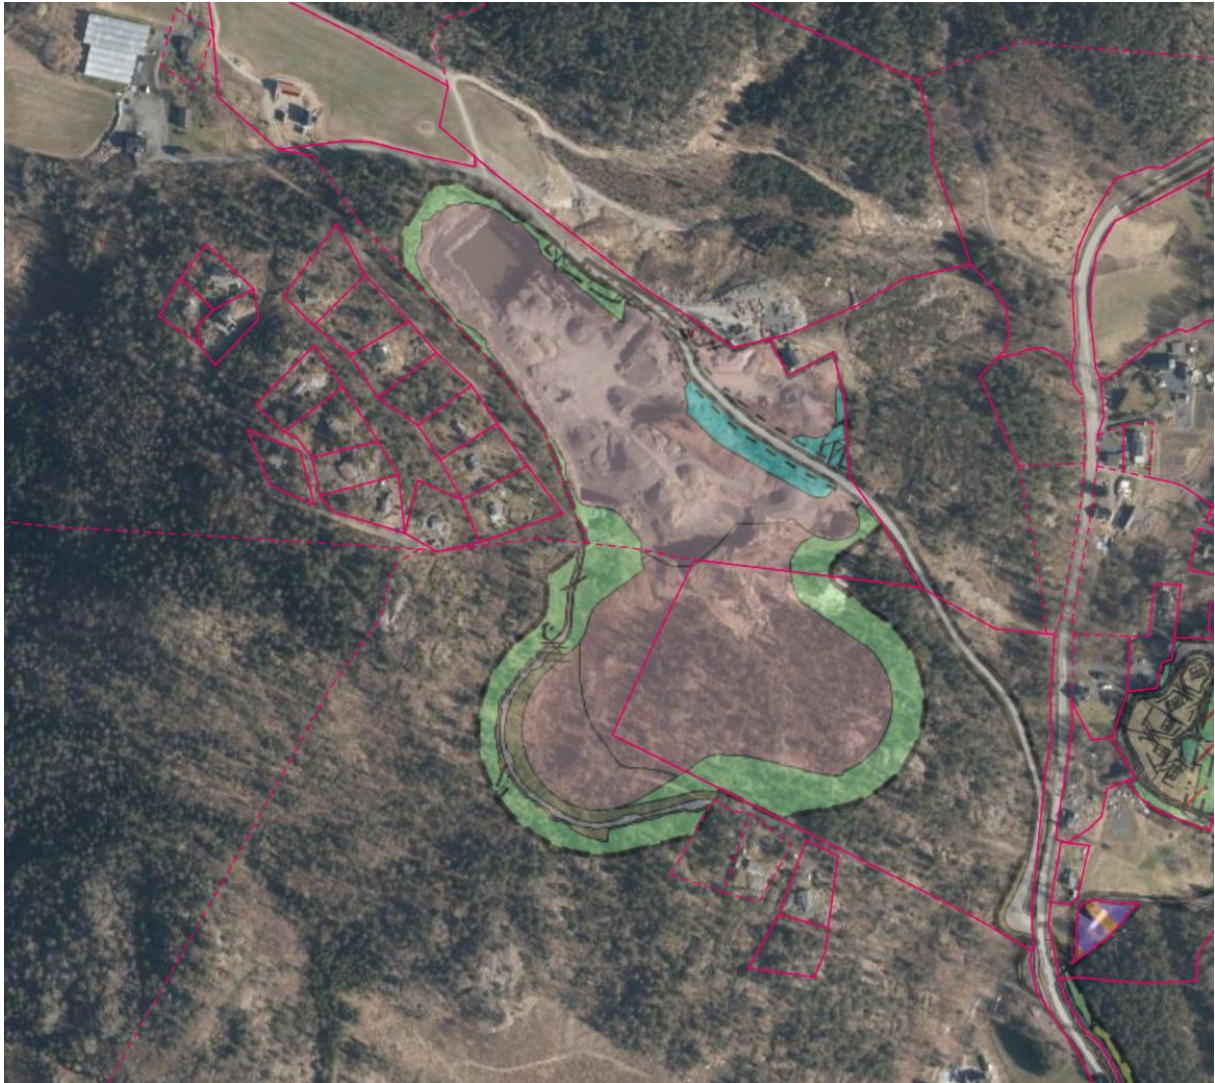
Dronefoto som viser dagens bruddområde og inn mot utvidelsesområdet i SM2

Hurum pukkverk blir drevet som palledrift med pallhøyder på ca. 15 meter, og det har fram til nå blitt tatt ut opptil 2 paller innenfor eksisterende brudd i SM1.

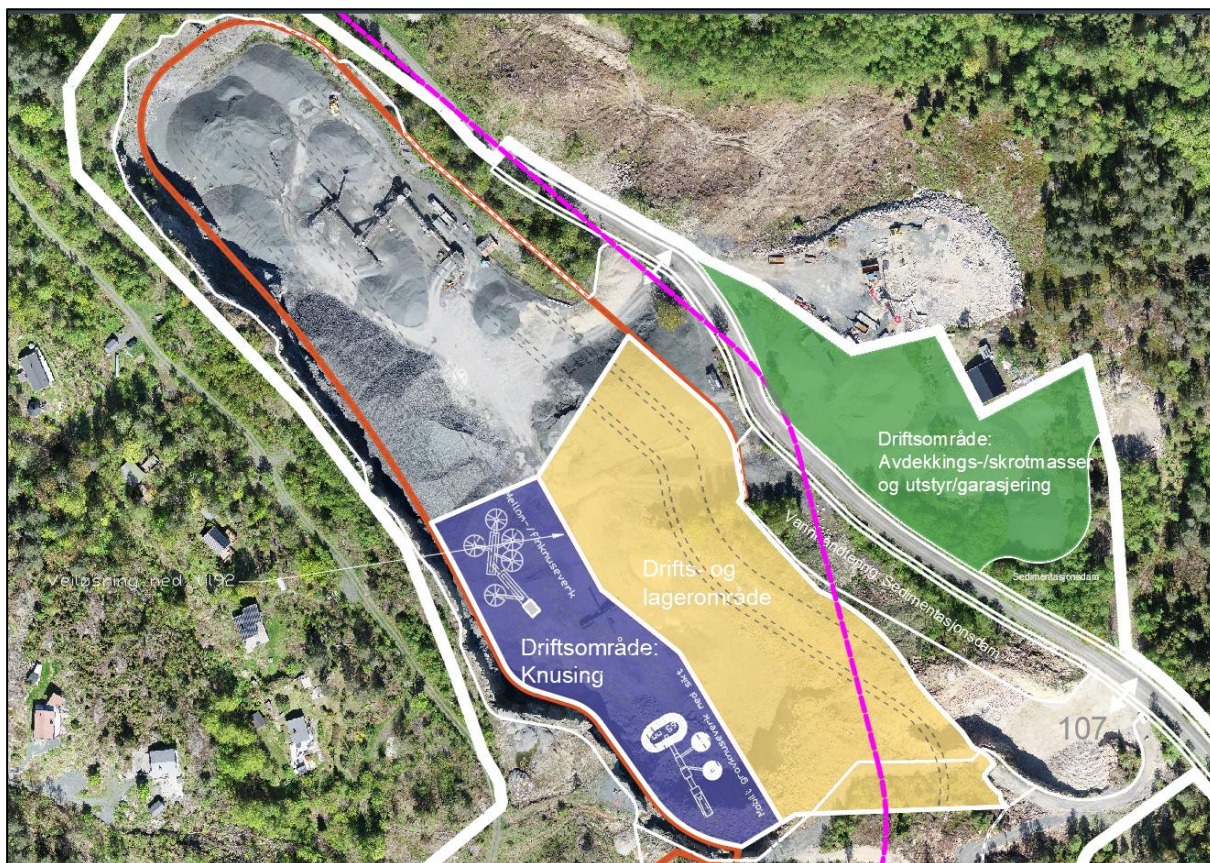
Figur 7-1: Eksisterende situasjon Hurum pukkverk. Stasjonært finknuse-/sikteverk lengst nord i bruddet er demontert/avviklet etter at bildet ble tatt i 2024.

Dagens situasjon i Hurum pukkverk nord er vist i Figur 7-1.

Grovknuser er plassert på kote 122 i nåværende område for knusere. Derifra blir massene fraktet på transportband til driftsområde for videre knusing og sortering. Ferdig produkt blir lagret i Drifts- og lagerområdet.

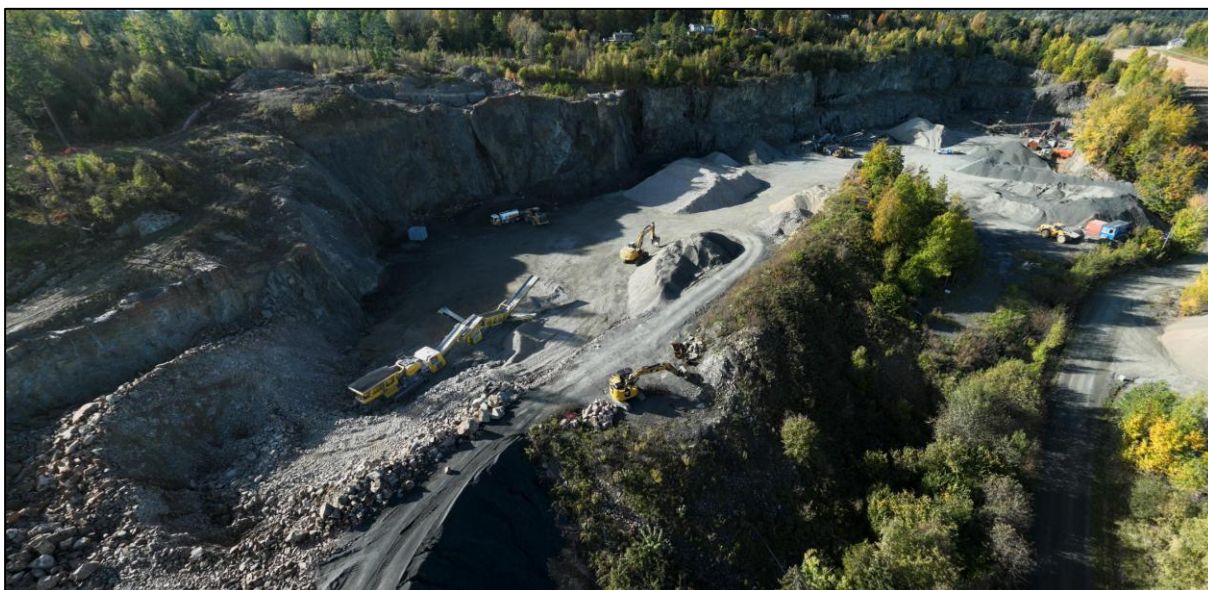
Figur 7-2: Skråfoto som viser dagens bruddområde, fra sørøst mot nordvest.
