| Tittel<br><b>Flora kalksteinsbrudd, Selbu</b> | | | | |
| Forfatter<br><b>Mikalsen, Trygve</b> | | Dato<br><b>24.09 1982</b> | Bedrift<br><b>Bergvesenet</b> | |

NOTAT  
FLORA KALKSTENSBRUDD, SELBU KOMMUNE  
01.09.1982

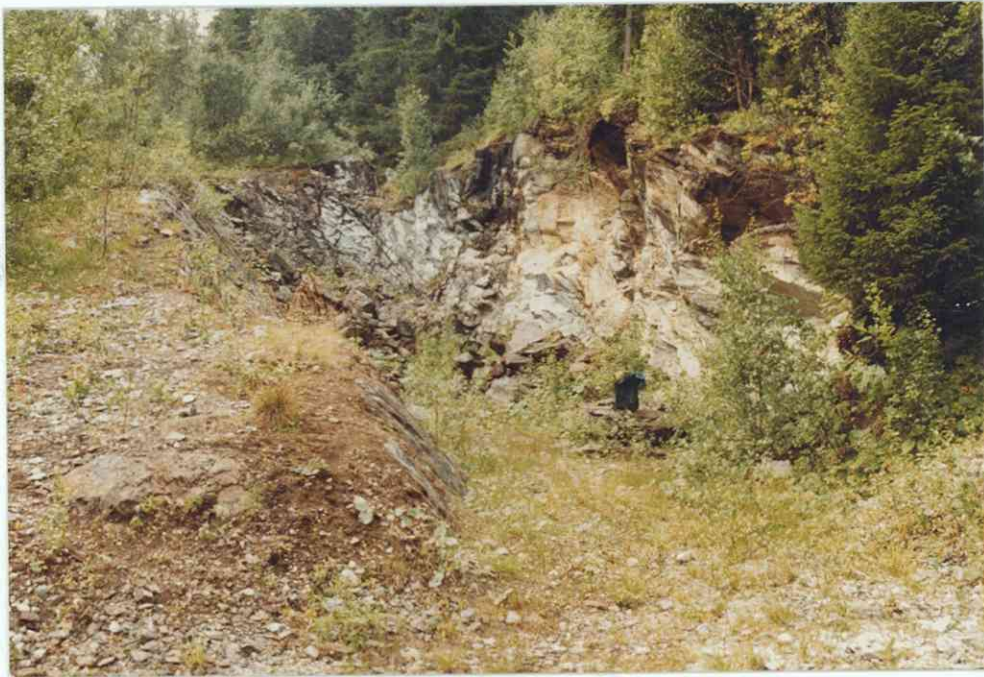
Forekomsten ligger i følge det geologiske kartblad Trondheim M 1:25.000 i en migmatittgneis. Området er sterkt overdekket og kalksonen er blottet i kanten av ei myr. I denne del av sonen er det drevet et 15 m langt, 8 m bredt og 4 m høyt brudd. I bruddet er det kontakt med liggbergarten som er en mørk amfibolittisk skifer. Hengbergarten er ikke påvist ved bruddet pga. overdekket, men noe lengre S kan en se skifer av samme type som liggbergarten beliggende i et nivå over kalksonen. Ut fra dette kan en anslå total mektighet på sonen til å være 7-8 m og strøk og fall er  $210^{\circ}/45^{\circ}$  V. I bruddet er kalksteinen tett, finkornet, lys grå og sterkt foldet. Foldeaksen faller omtrent i samme retning og fall som kalkens fallretning. I kalksteinen opptrer mørke striper med grafitt og enkelte svovelkiskorn kan sees aksessorisk. I følge Aasgaard's rapport så oppgir han et innhold på 99,6%  $\text{CaCO}_3$  på kalken. Disse tallene har han fra opplysningen om prøver som Færden tidligere har tatt, men disse (pers.anm.) må sannsynligvis være utsøkte prøver. Sluttproduktet etter uttak og nedmaling har neppe hatt den samme renhet.

Foto 1. 1/9-82  
Dagbruddet. Liggbergart amfibolitt-skiifer i forgrunnen.

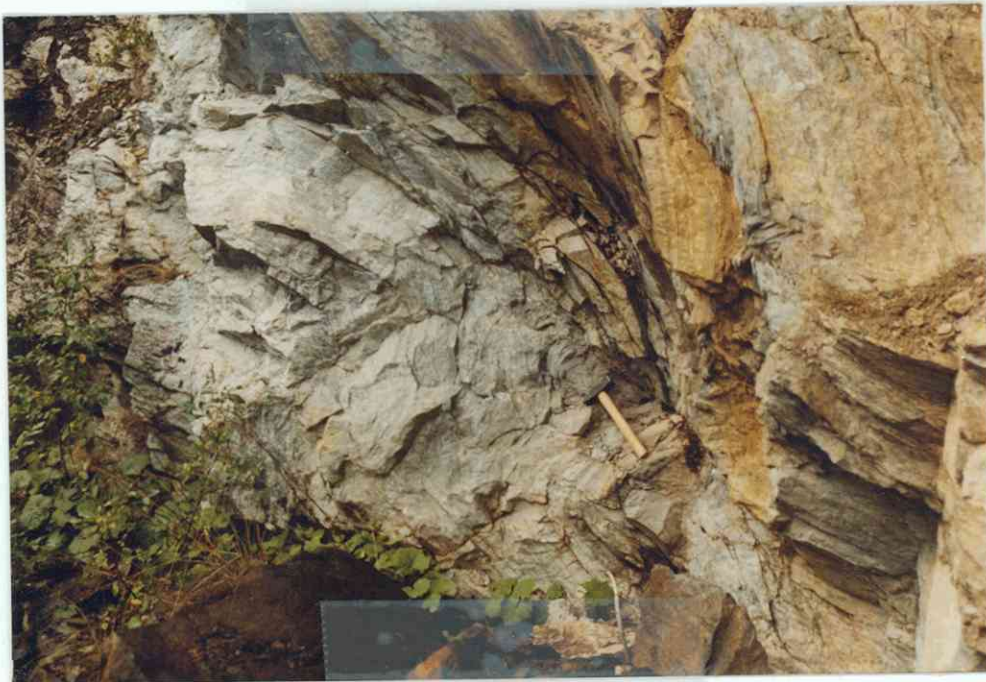
Foto 2. 1/9-82  
Nærbilde av sterk folding av kalkspatmarmosen.

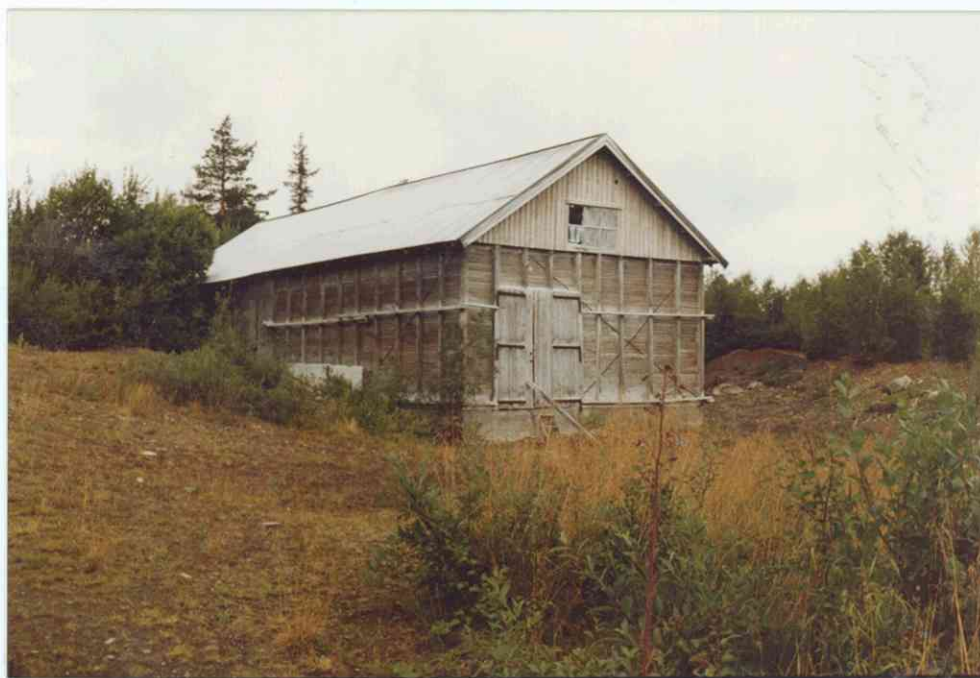
Som før nevnt har det inntil nylig vært drift på forekomsten, og til bruddet er det ført frem vei. Ca 100 m NØ står et hus for mølleanlegg som sansynligvis er intakt (ikke mulig å se inn). Hvorvidt en kan starte opp igjen (iflg. Bakke var det mulig) er vanskelig å avgjøre, men hvis anlegget er intakt, og ved en liten produksjon, så skulle muligheten for ny drift være tilstede.

Foto 3. 1/9-82  
Bilde av hus for knuseanlegg.
