BERMEKANISKE UNDERSØKELSER I

ASTRUP-OMRÅDET

1985-12-12

RAPPORT VEDRØRENDE BERGMEKANISKE UNDERSØKELSER I ASTRUP-OMRÅDET,  
OKTOBER - NOVEMBER 1985

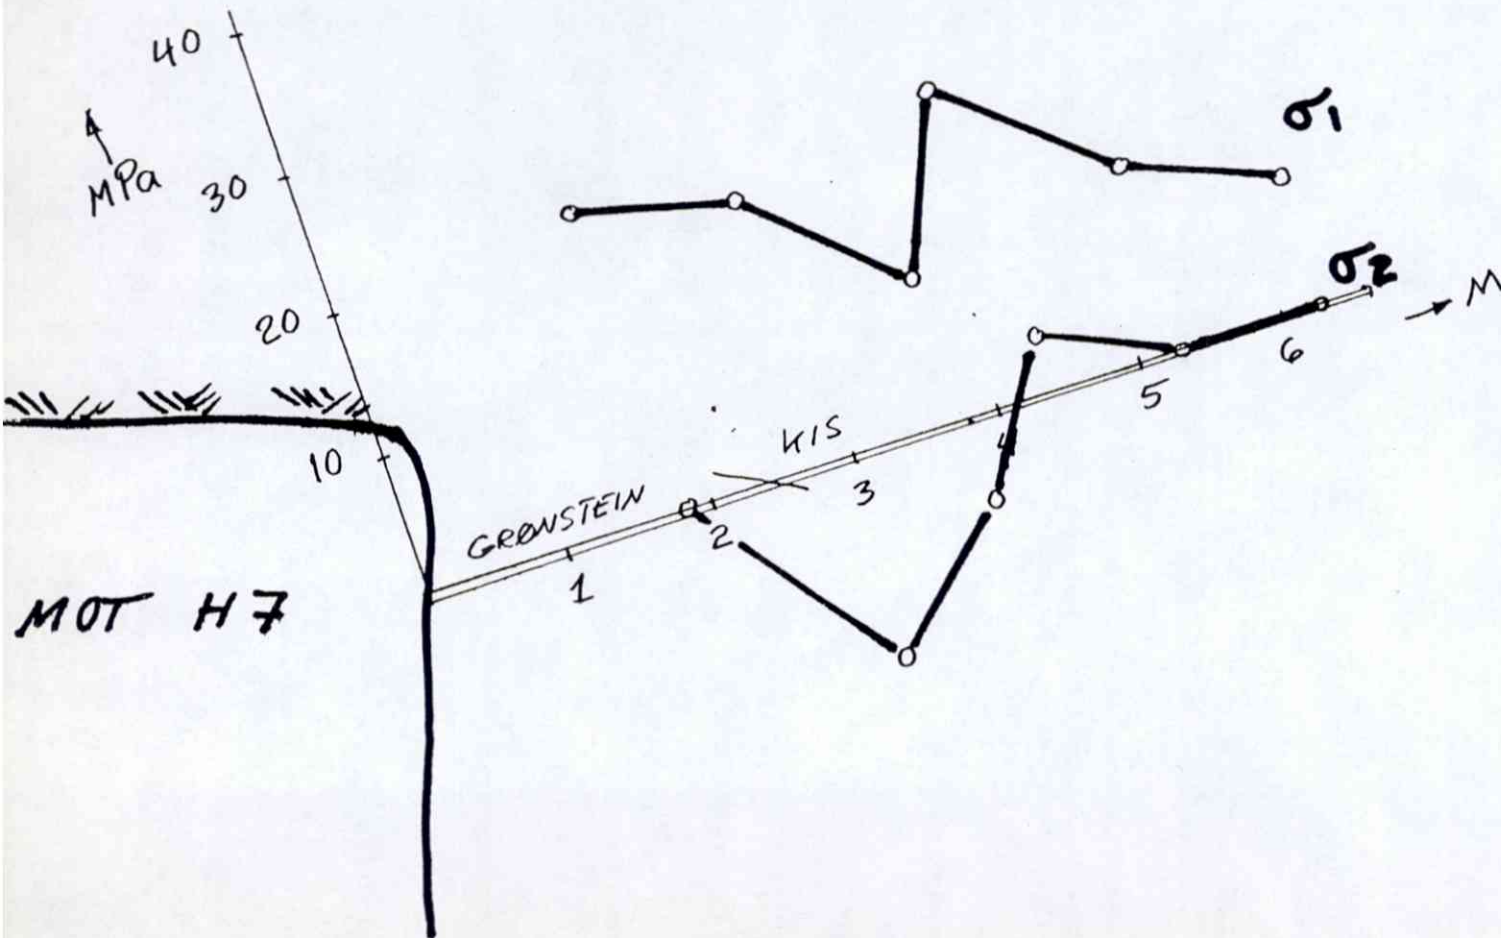
# PILAR H6/H7

grunnlag av de målte tøyninger og midlere elastiske konstanter for grønnstein og kis. Resultatene av spenningsberegningene er også satt opp i tabell 4. Spenningsverdiene er videre plottet i diagram, bilag 5.

Middelverdien av største spenning er her 12,3 MPa, dvs. enda lavere enn i pilar H8/H9, til tross for at hele pilar H7/H8 er røvet.

Dette kan gi visse indikasjoner på at belastningsoverføringene forplanter seg nedover langs fallet og eventuelt ut til sidene, slik at de utdrevne rommene kan sammenlignes med en "ort" eller "synk" med meget stort tverrsnitt. Her vil området ved H9/H10-pilaren representere "stuffen". Hvis dette er tilfelle kan det bety at pilarer lenger opp i feltet som tidligere var høyt belastet, i dag kan være mer eller mindre avlastet og kan muligens røves.

Ut fra måleresultatene og de etterfølgende observasjoner er det sannsynlig at pilarene H6/H7 og H8/H9 kan røves uten at dette medfører store belastningsøkninger i H9/H10-området. En kan imidlertid ikke utelukke utfall av gråberg fra hengen, selv om en total kollaps anses for å være mindre sannsynlig. En vil likevel tilrå at mest mulig av H10-strossa brytes før en eventuell røving av pilar H8/H9 foretas. Resultatene fra denne røvingen vil være avgjørende for en eventuell etterfølgende røving av H6/H7. Rent bergmekanisk vil en røving av pilar H6/H7 før pilar H8/H9 være å foretrekke, men hvis driftsmessige/gehaltsmessige hensyn tilsier omvendt rekkefølge vil dette antakelig ikke ha store spenningsmessige konsekvenser.
