Bergvesenet rapport nr BV 3791	Intern Journal nr	Internt arkiv nr	Rapport lokalisering Trondheim	Gradering
Kommer fra ..arkiv	Ekstern rapport nr NGU 89.125	Oversendt fra	Fortrolig pga	Fortrolig fra dato:
Tittel Oppfølgende pukkundersøkelser ved Himtjern, Eidsvoll kommune.				
Forfatter Erichsen, Eyolf		Dato 01.11 1989	Bedrift NGU	
Kommune Eidsvoll	Fylke Akershus	Bergdistrikt Østlandske	1: 50 000 kartblad 19151	1: 250 000 kartblad
Fagområde Geologi Produktundersøkelse	Dokument type	Forekomster Rynesekollen		
Råstofftype Byggeråstoff	Emneord Pukk			
Sammendrag I samarbeid med Vegkontoret i Akershus er det utført detaljerte pukkundersøkelser ved Himtjern i Eidsvoll kommune. Bergarten, en kalkhornfels, har meget gode mekaniske egenskaper og er egnet til alle typer vegformål. Det er utarbeidet driftsplan innenfor et aktuelt uttaksområde.

NGU-rapport nr. 89.125
Oppfølgende pukkundersøkelser
ved Hintjern
Eidsvoll kommune

Rapport nr. 89.125	ISSN 0800-3416	Åpen/ Fortrolig til 01.11.90	
Tittel: Oppfølgende pukundersøkelser ved Himtjern. Eidsvoll kommune			
Forfatter: Eyolf Erichsen		Oppdragsgiver: NGU Vegkontoret i Akershus	
Fylke: Akershus fylke		Kommune: Eidsvoll	
Kartbladnavn (M. 1:250

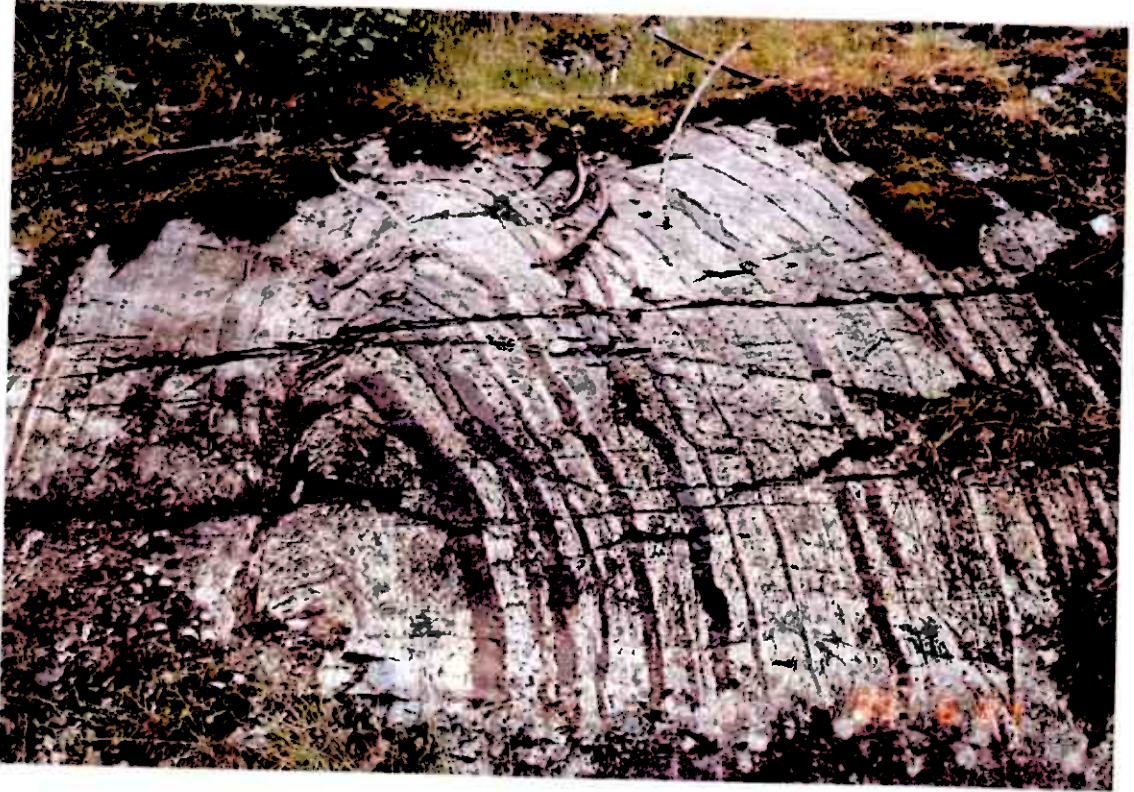
Figur 3
Båndet kalkhornfels ved prøvepunkt 1

Berggrunnen innenfor begge områdene består hovedsakelig av en båndet kalkhornfels (figur 2). Kalkhornfelsen opptrer med en lys-grønnlig egenfarge, lokalt med innslag av mørke bånd (figur 3). Bergarten er "hard" og gir et flintaktig brudd ved nedknusing. Kornstørrelsen i bergarten varierer noe, men er stort sett finkornet. I enkelte utsprengte skjæringer, som finnes langs en opparbeidet traktorveg mellom Himtjern og Rynestjern, viser bergarten en intens oppsprukningsgrad. Kalkhornfelsen har stedvis en tynn forvittringshud (2-3 mm) som lar seg ripe. Ellers i friskt brudd er bergarten vanskelig å ripe.

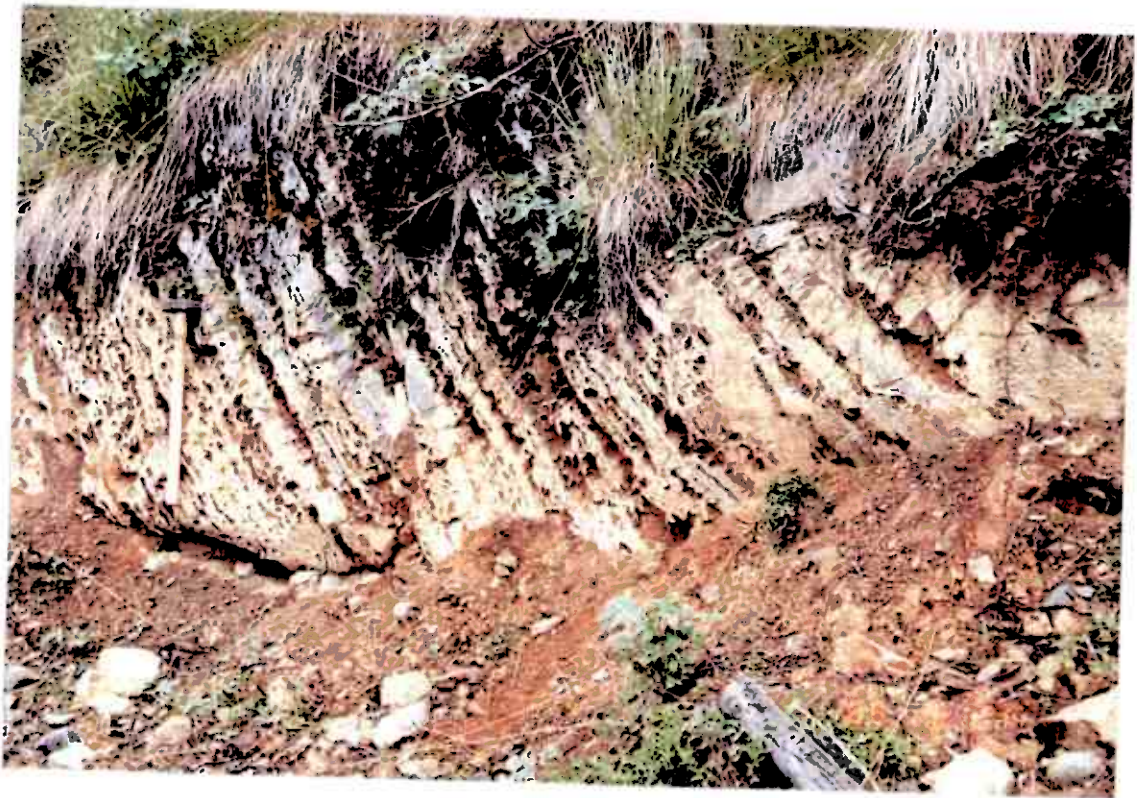
Figur 4
Båndet kalkhornfels med lag av knollekalk
ved prøvepunkt 2

Lokalt innenfor begge områdene opptrer soner/bånd med knollekalk (figur 4). En granittisk gang finnes i deler av det sørlige området.
