Søknad om driftskonsesjon i henhold til mineralloven § 43

Konsesjonsområde Onsøy pukkverk i Fredrikstad kommune

Driftsplan for Onsøy Pukkverk

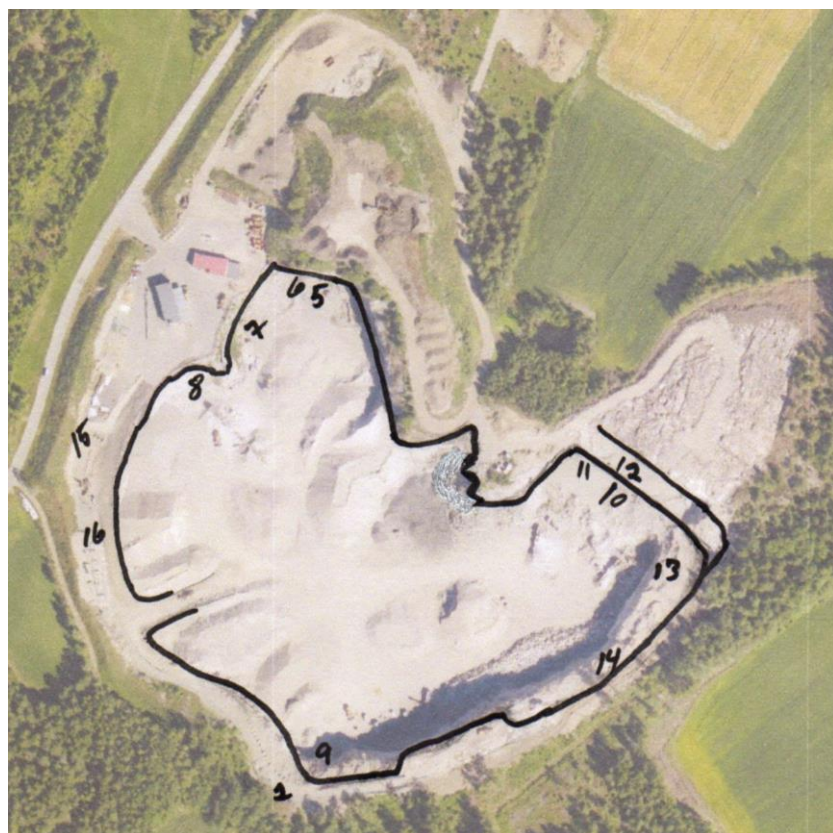
Figur 4. Foto av pukkverket fra 2017, (hentet fra samme 1881 kartdatabase).

Her er bruddkantene inntegnet omtrent slik de var ved min befaring 8. mars 2018. I området lengst NØ ved 13 og 14 er det sprengt ut mere masser i august 2017 og i januar 2018 (etter at fotografiet ble tatt).

Innkjøringen til pukkverket ligger på kote +35. Det vil si at det flate partiet ved kontoret og vekta ligger på kote +35. Nede i store deler av pukkverket ligger arbeids planet nå på kote +22. Kantene rundt pukkverket varierer noe men ligger de fleste steder i dag rundt kote +40, se figur 3 og 4.

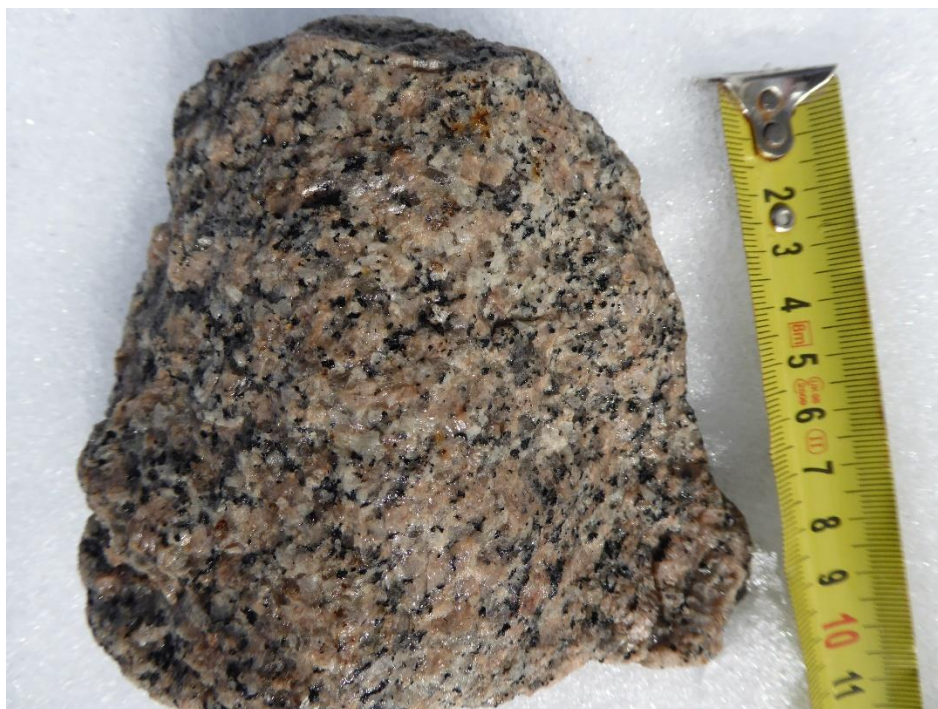
Foto 1. Østfoldgranitt med typisk kornstørrelse fra pukverket.

Østfoldgranitt er en meget homogen dyperuptiv bergart som er lite omvandlet. Den er middels finkornet, men har lokale partier som er mer grovkornet.

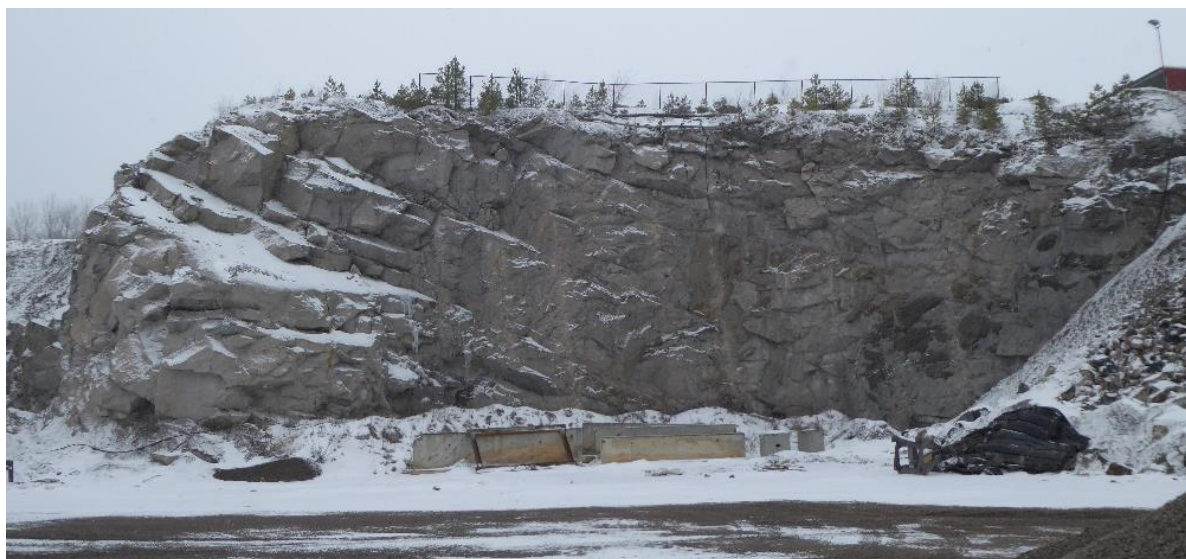
Foto 7. Veggen nedenfor kontor- og lagerområdet, se gjerdet som avgrensner platået.

De snødekte flatene er et dominerende sett med mer eller mindre parallelle sprekkflater som fortsetter videre ned mot arbeidsplanet. Disse sprekkene har strøk N362 og fall 20 mot Ø. I tillegg er det et sett med nesten vertikale sprekker, som kommer bedre frem på neste foto som er tatt rett rundt hjørnet til venstre.

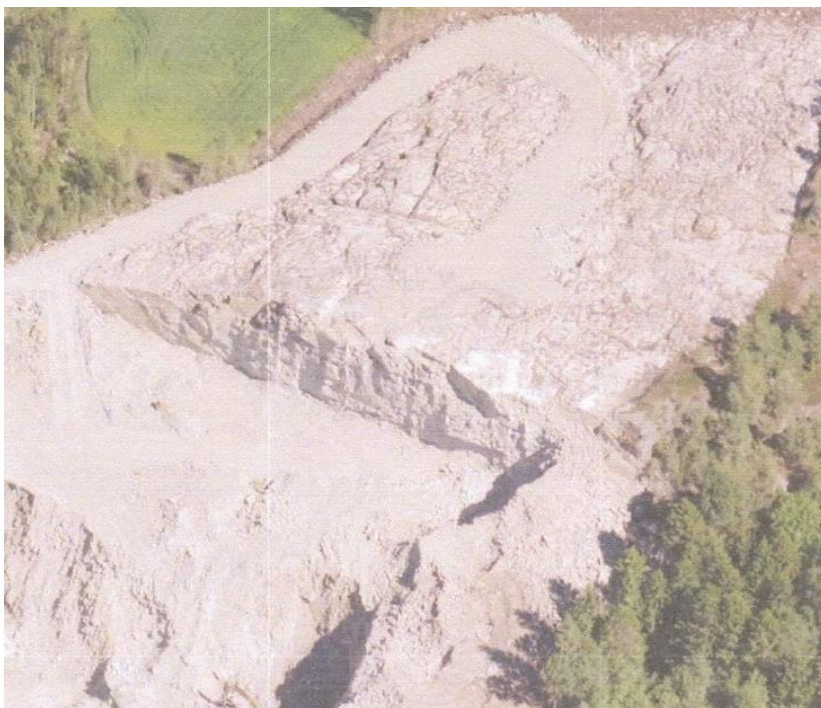
Figur 5. Skråfoto av pukkverkets nyere og fremtidige drift mot NØ (2017). (Hentet fra 1881 kartdatabasen). Pallen i forkant ligger på kote +35.

På den avdekkede overflaten av opprinnelig bergoverflate, fremgår flere naturlige sprekke mønstre. Jeg fikk ikke tid til å kartlegge denne flaten under min befaring, var faktisk ikke klar over dette avdekkede området før jeg fant disse bildene på 1881.

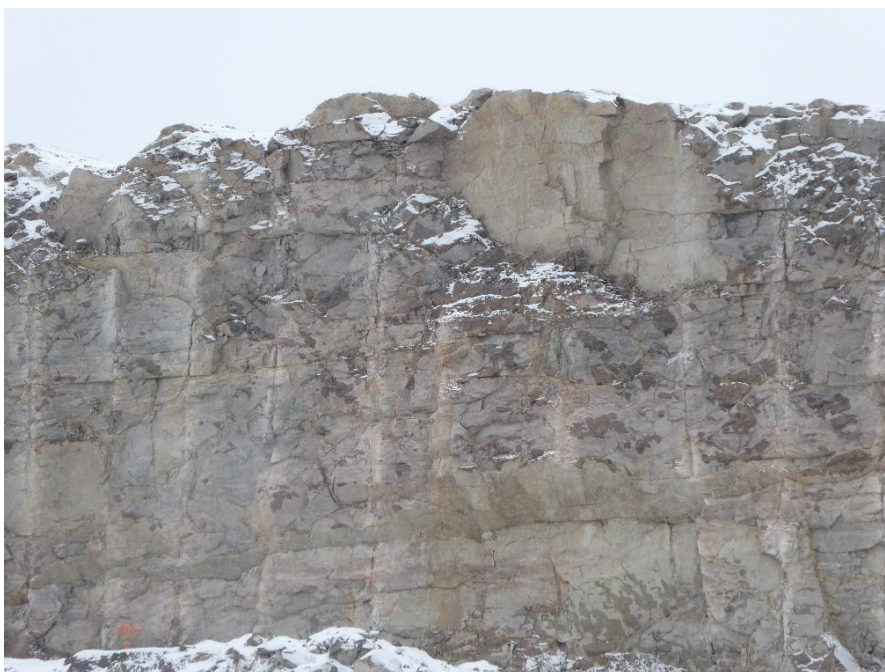
Foto 12. Detalj foto av pallveggen vist på figur 5.

Øverst er det en vertikal sprekkeflate med strøk ca. N370. Lenger ned i veggen er det et kileformet utfall som skyldes to sprekkeflater med tilnærmet samme strøk men med fall henholdsvis mot nord og mot syd. Jeg har ikke vært oppe på pallen og foretatt detaljmålinger.

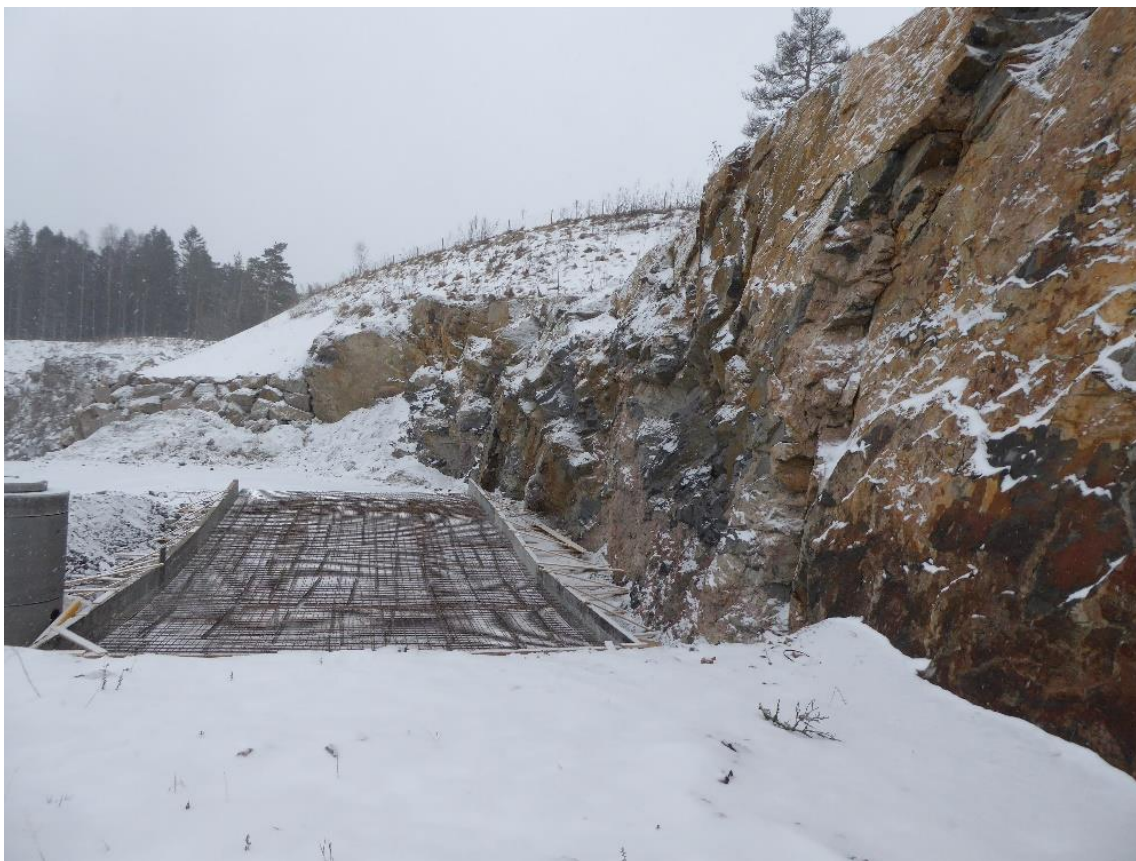
Foto 15. På veien ned til bruddet skal det etableres en vaskeplass for biler og utstyr.

Den utsprengte veggen følger en gammel sprekke sone. Her er det soner med amfibolitt sammen med granitt. Dette er det eneste stedet jeg har observert andre bergarter eller soner. Denne sonen fortsetter sydover mot det området som er forbygget og vist på foto 16.

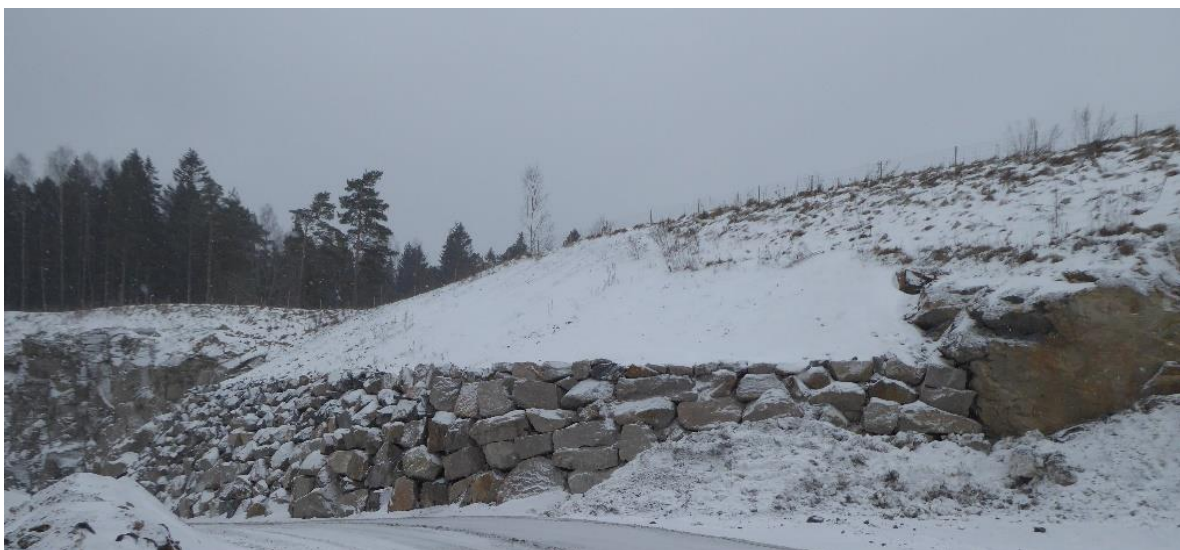
Foto 16. Langs veien ned til bruddet er det et område som er forbygget med tørrsteinsmur og fyllmasser i bakkant. Den opprinnelige bruddkanten raste ut i 2015 i forbindelse med sprengning nede i pukkverket. Muligens kan sonen med amfibolitt ha representert en svakhetssone som kombinert med vertikale sprekker, være årsaken til at dette området raste ut.

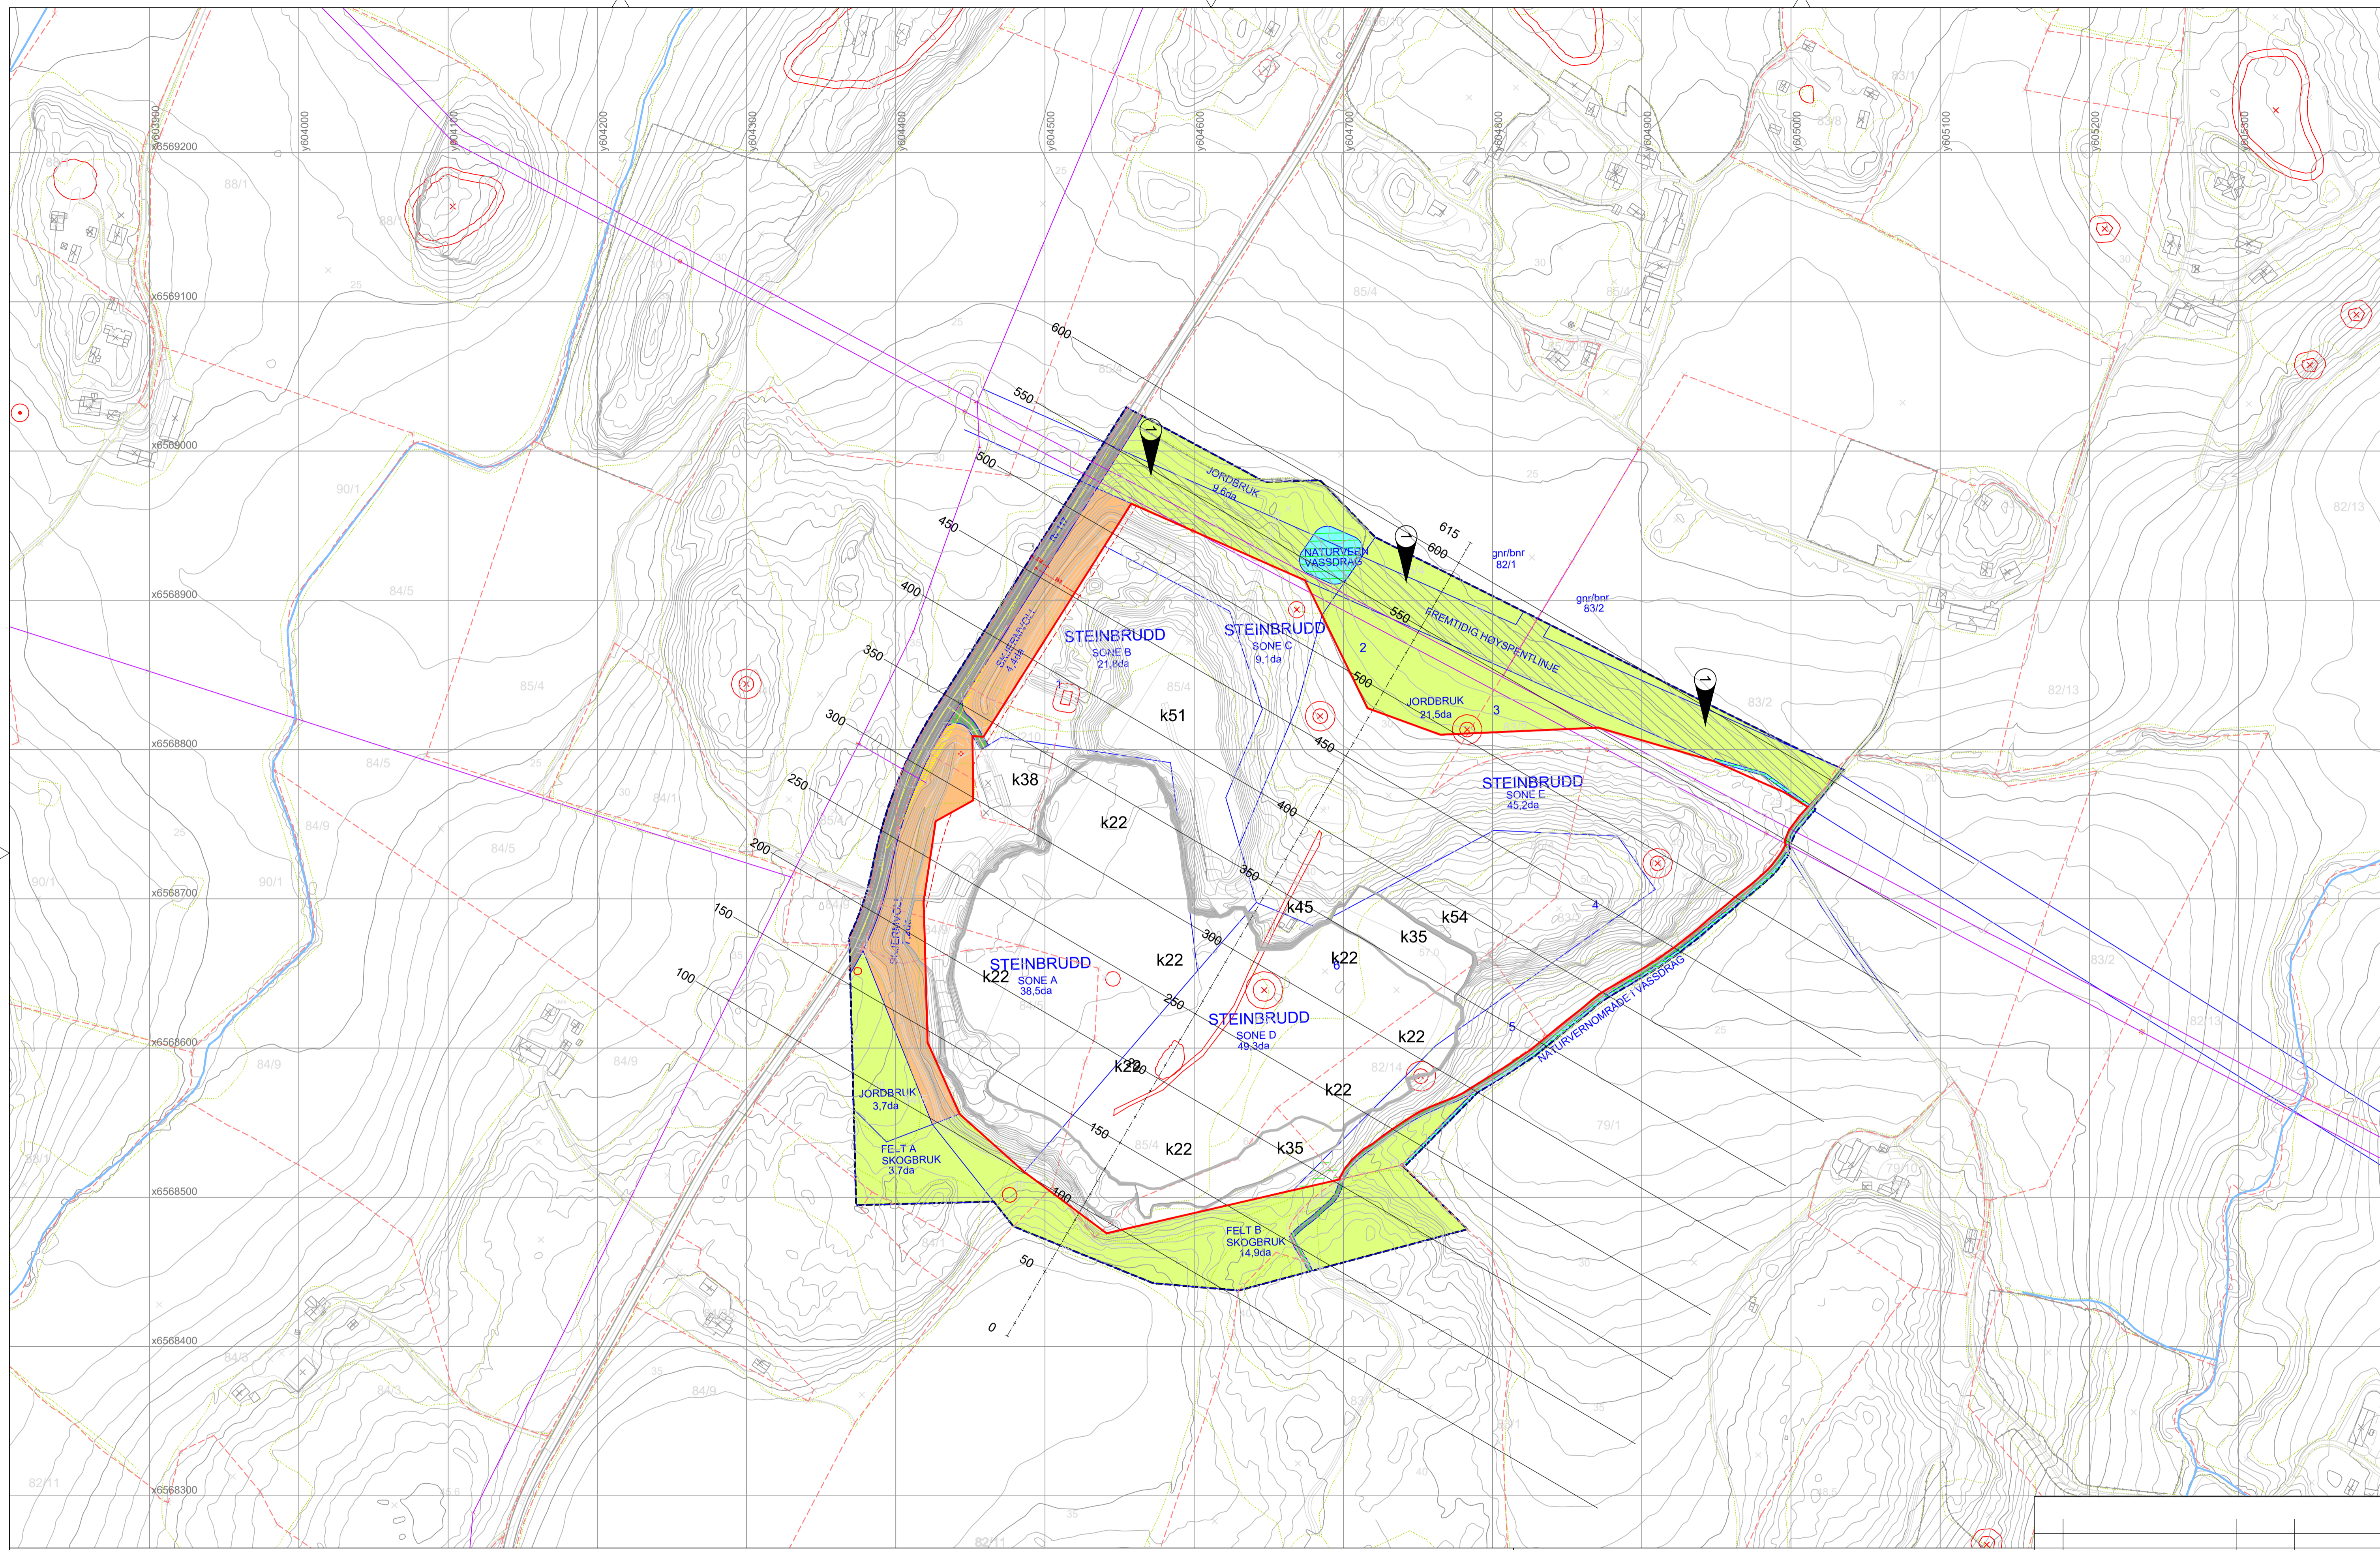
A	Ny	hfs	2/5-18
Rev.	Revisjonen gjelder		Sign.	Dato
Onsøy Pukkverk Driftsplan Eiendomskart med reguleringsplan			M&I (A3)	Dato
			1:5000	2/5-18
			Tegnet h.f.s.	Kont.
Tegn. nr. OPV18-B101			Rev. A	Råde Graveservice a-s

- Eiendomsgrenser
- - - Reguleringsgrense
- Regulert uttaksgrense
- ⊙ Fortidsminner, se merknad 7 og 8
- ⬆ Eksist. terrengkoter april 2018
- k22 Kotehøyder april 2018
- Eksist. høyspentlinjer
- Eksist. bekk

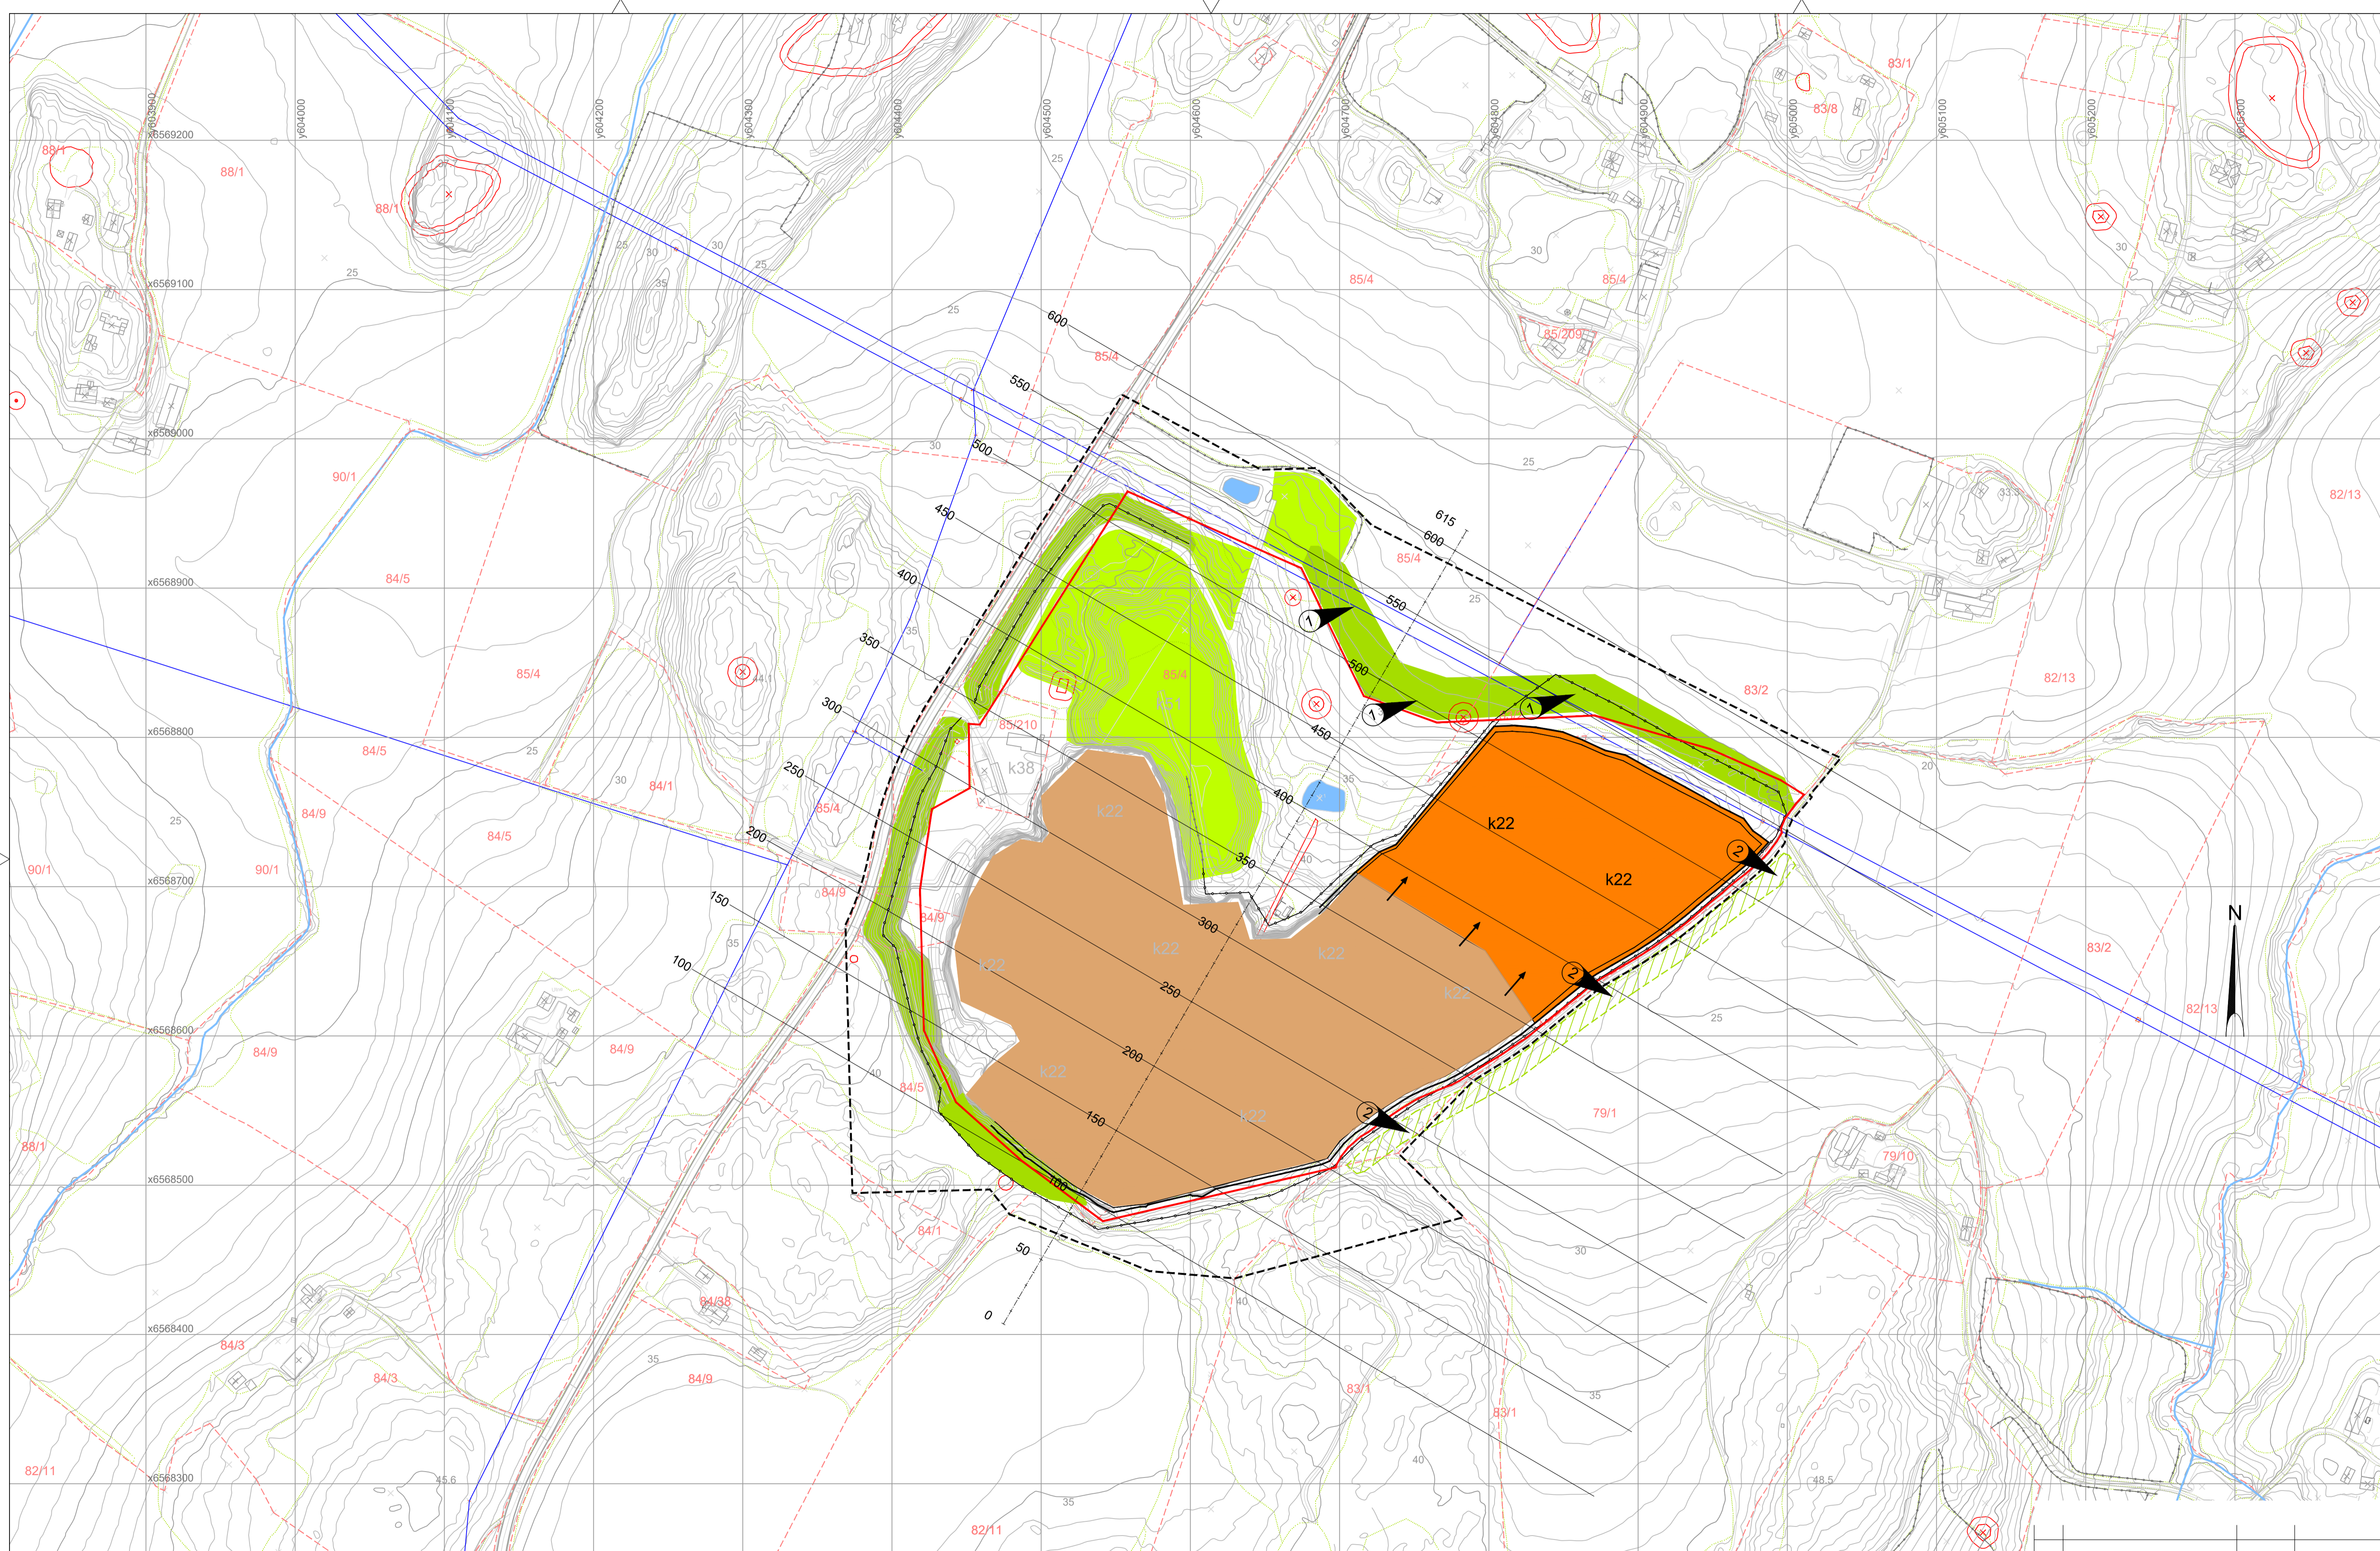
A	Ny	hfs	30/4-18
Rev.	Revisjonen gjelder	Sign.	Dato
Onsøy Pukkverk Driftsplan Uttaksplan etappe 1		Mål (A1)	Dato
		1:2000	30/4-18
		Tegnet	Kont.
		h.f.s.	
Tegn. nr. OPV18-Y111		Rev.	A
		Råde Gravservice a-s

Hovedmålet i denne etappen er å sprengne kant mot sør og øst ned til kote 22.

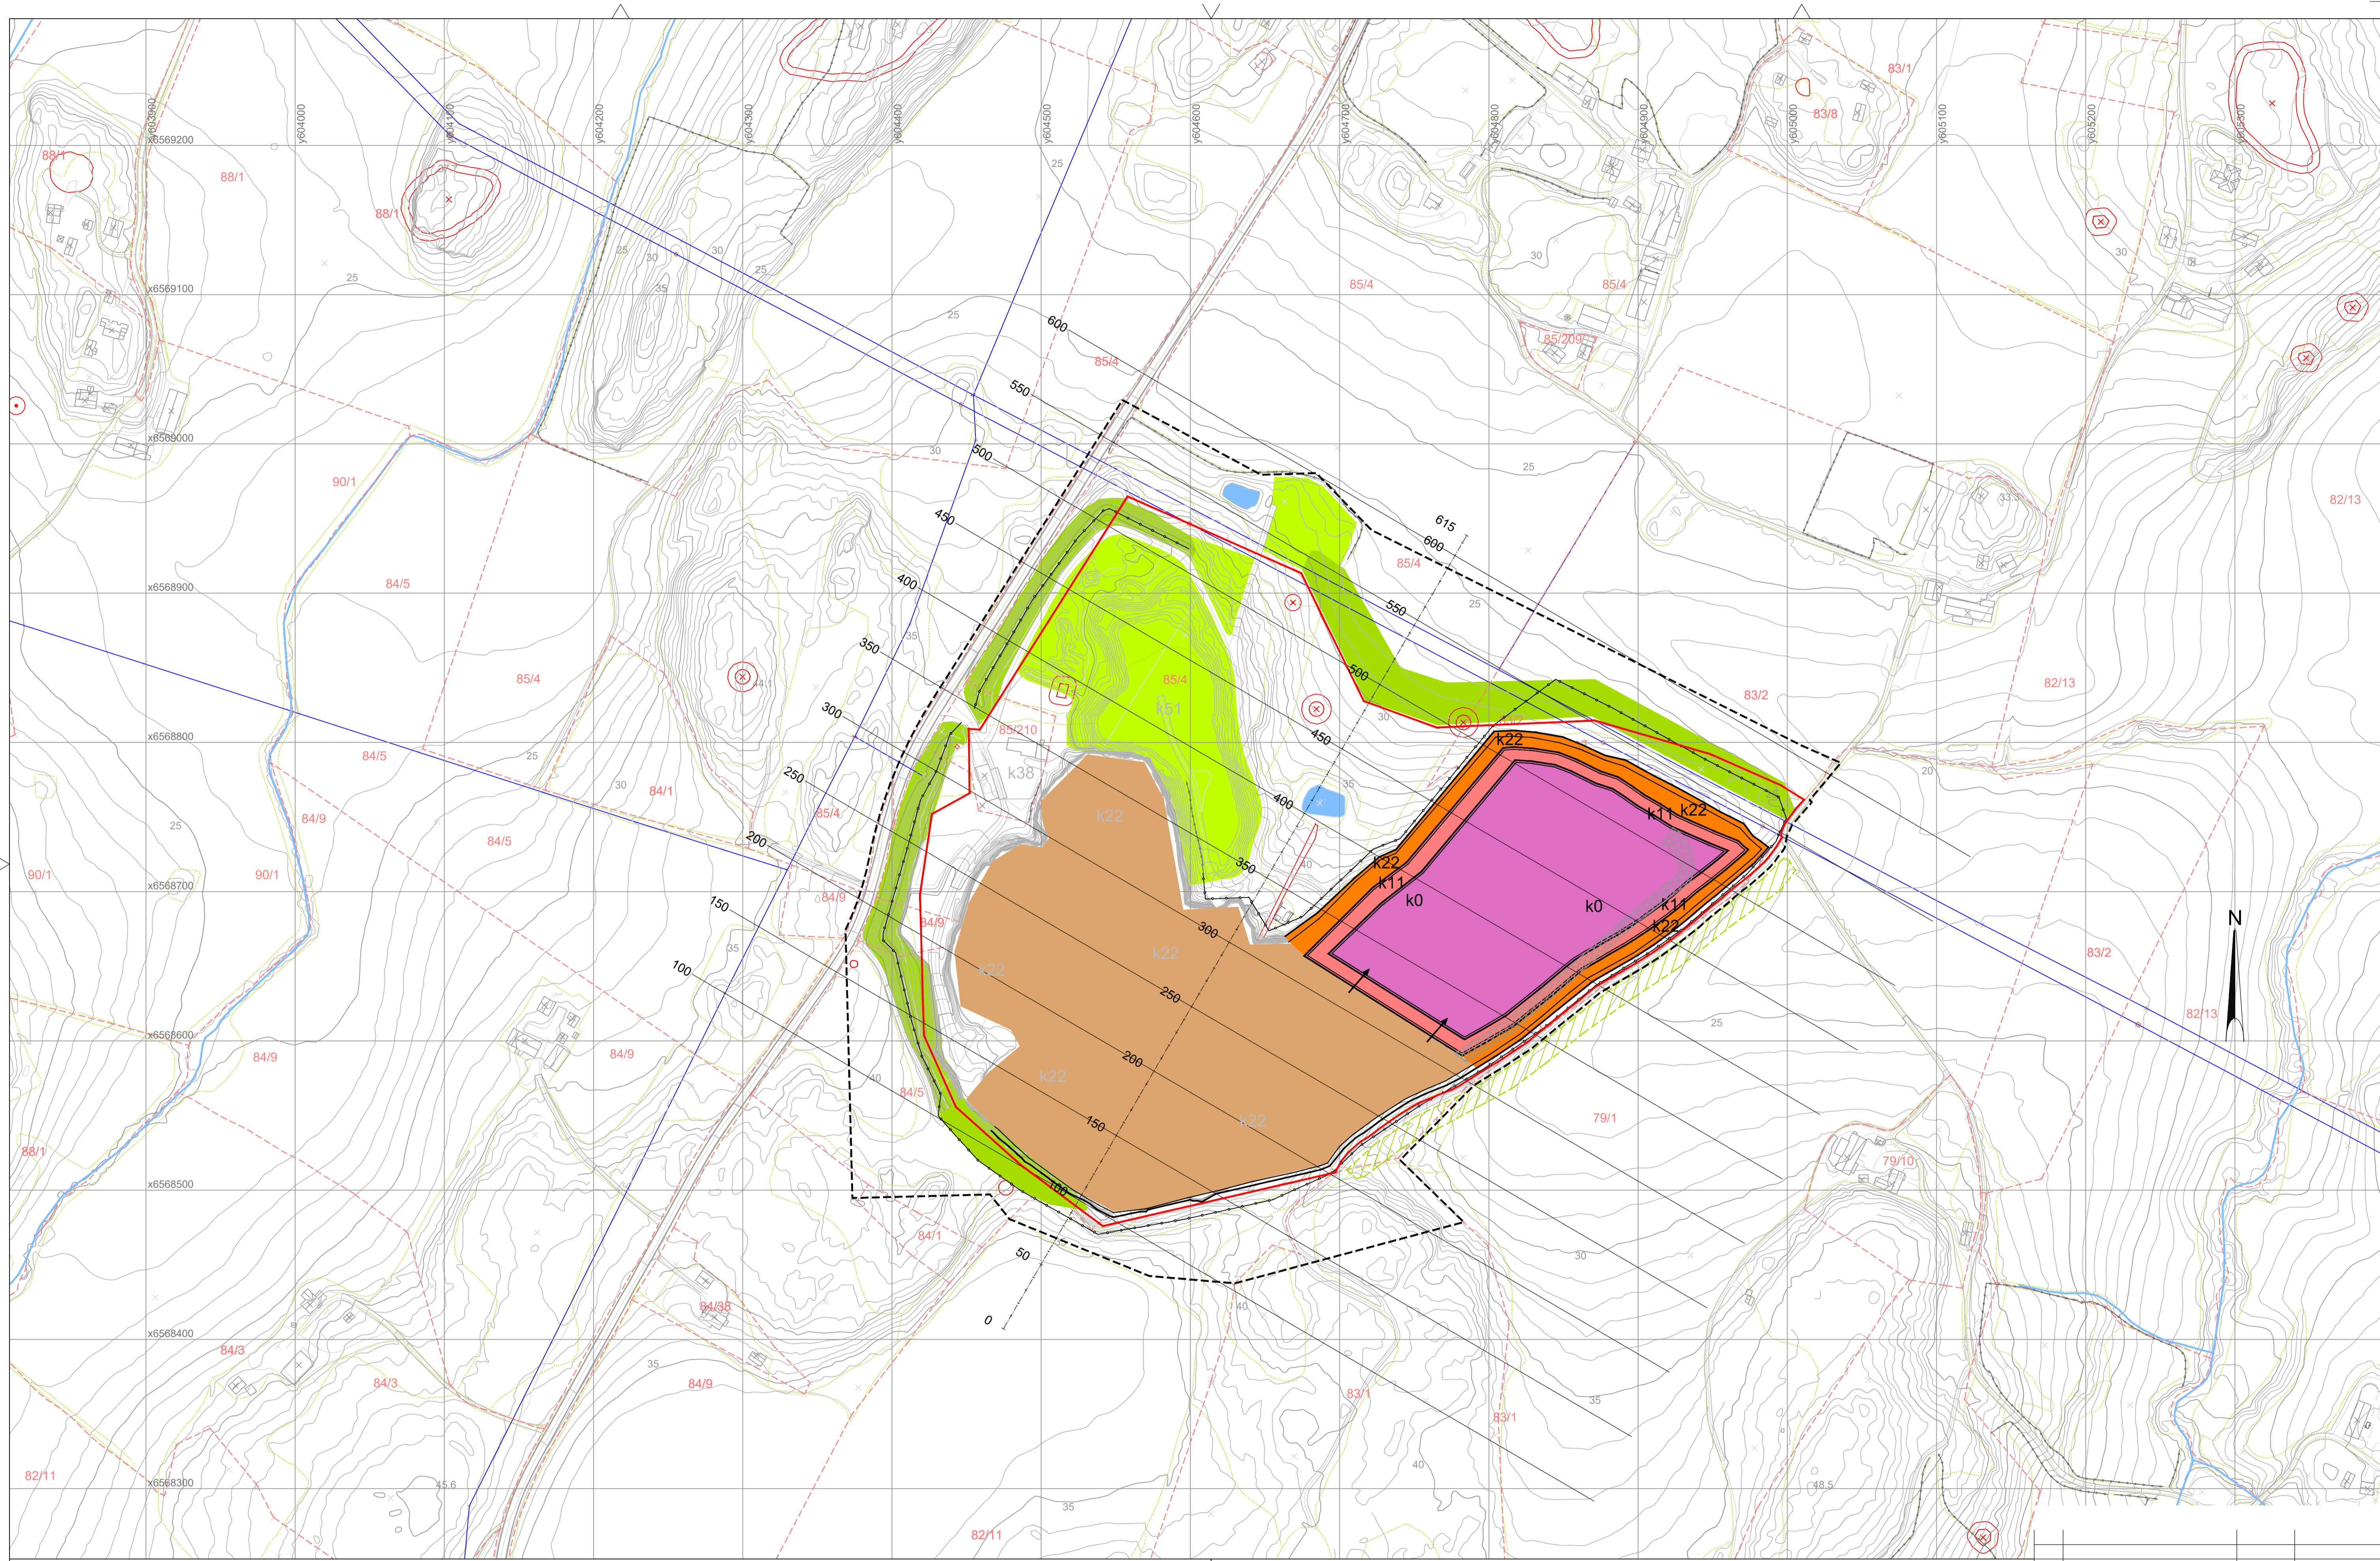
A	Ny	hfs	30/4-18
Rev.	Revisjonen gjelder	Sign.	Dato
Onsøy Pukkverk Driftsplan Uttaksplan etappe 2A		Mål (A1)	1:2000
		Dato	30/4-18
Tegn. nr. OPV18-Y121		Tegnet h.f.s.	Kont.
Rev.	A	Råde Gravservice a-s

- ① Støyvoll avklares med geotekniker etter grunnundersøkelser i 2018.
- ② Støyskjerming avklares med grunneiere på gnr/bnr 79/1 og 79/10.

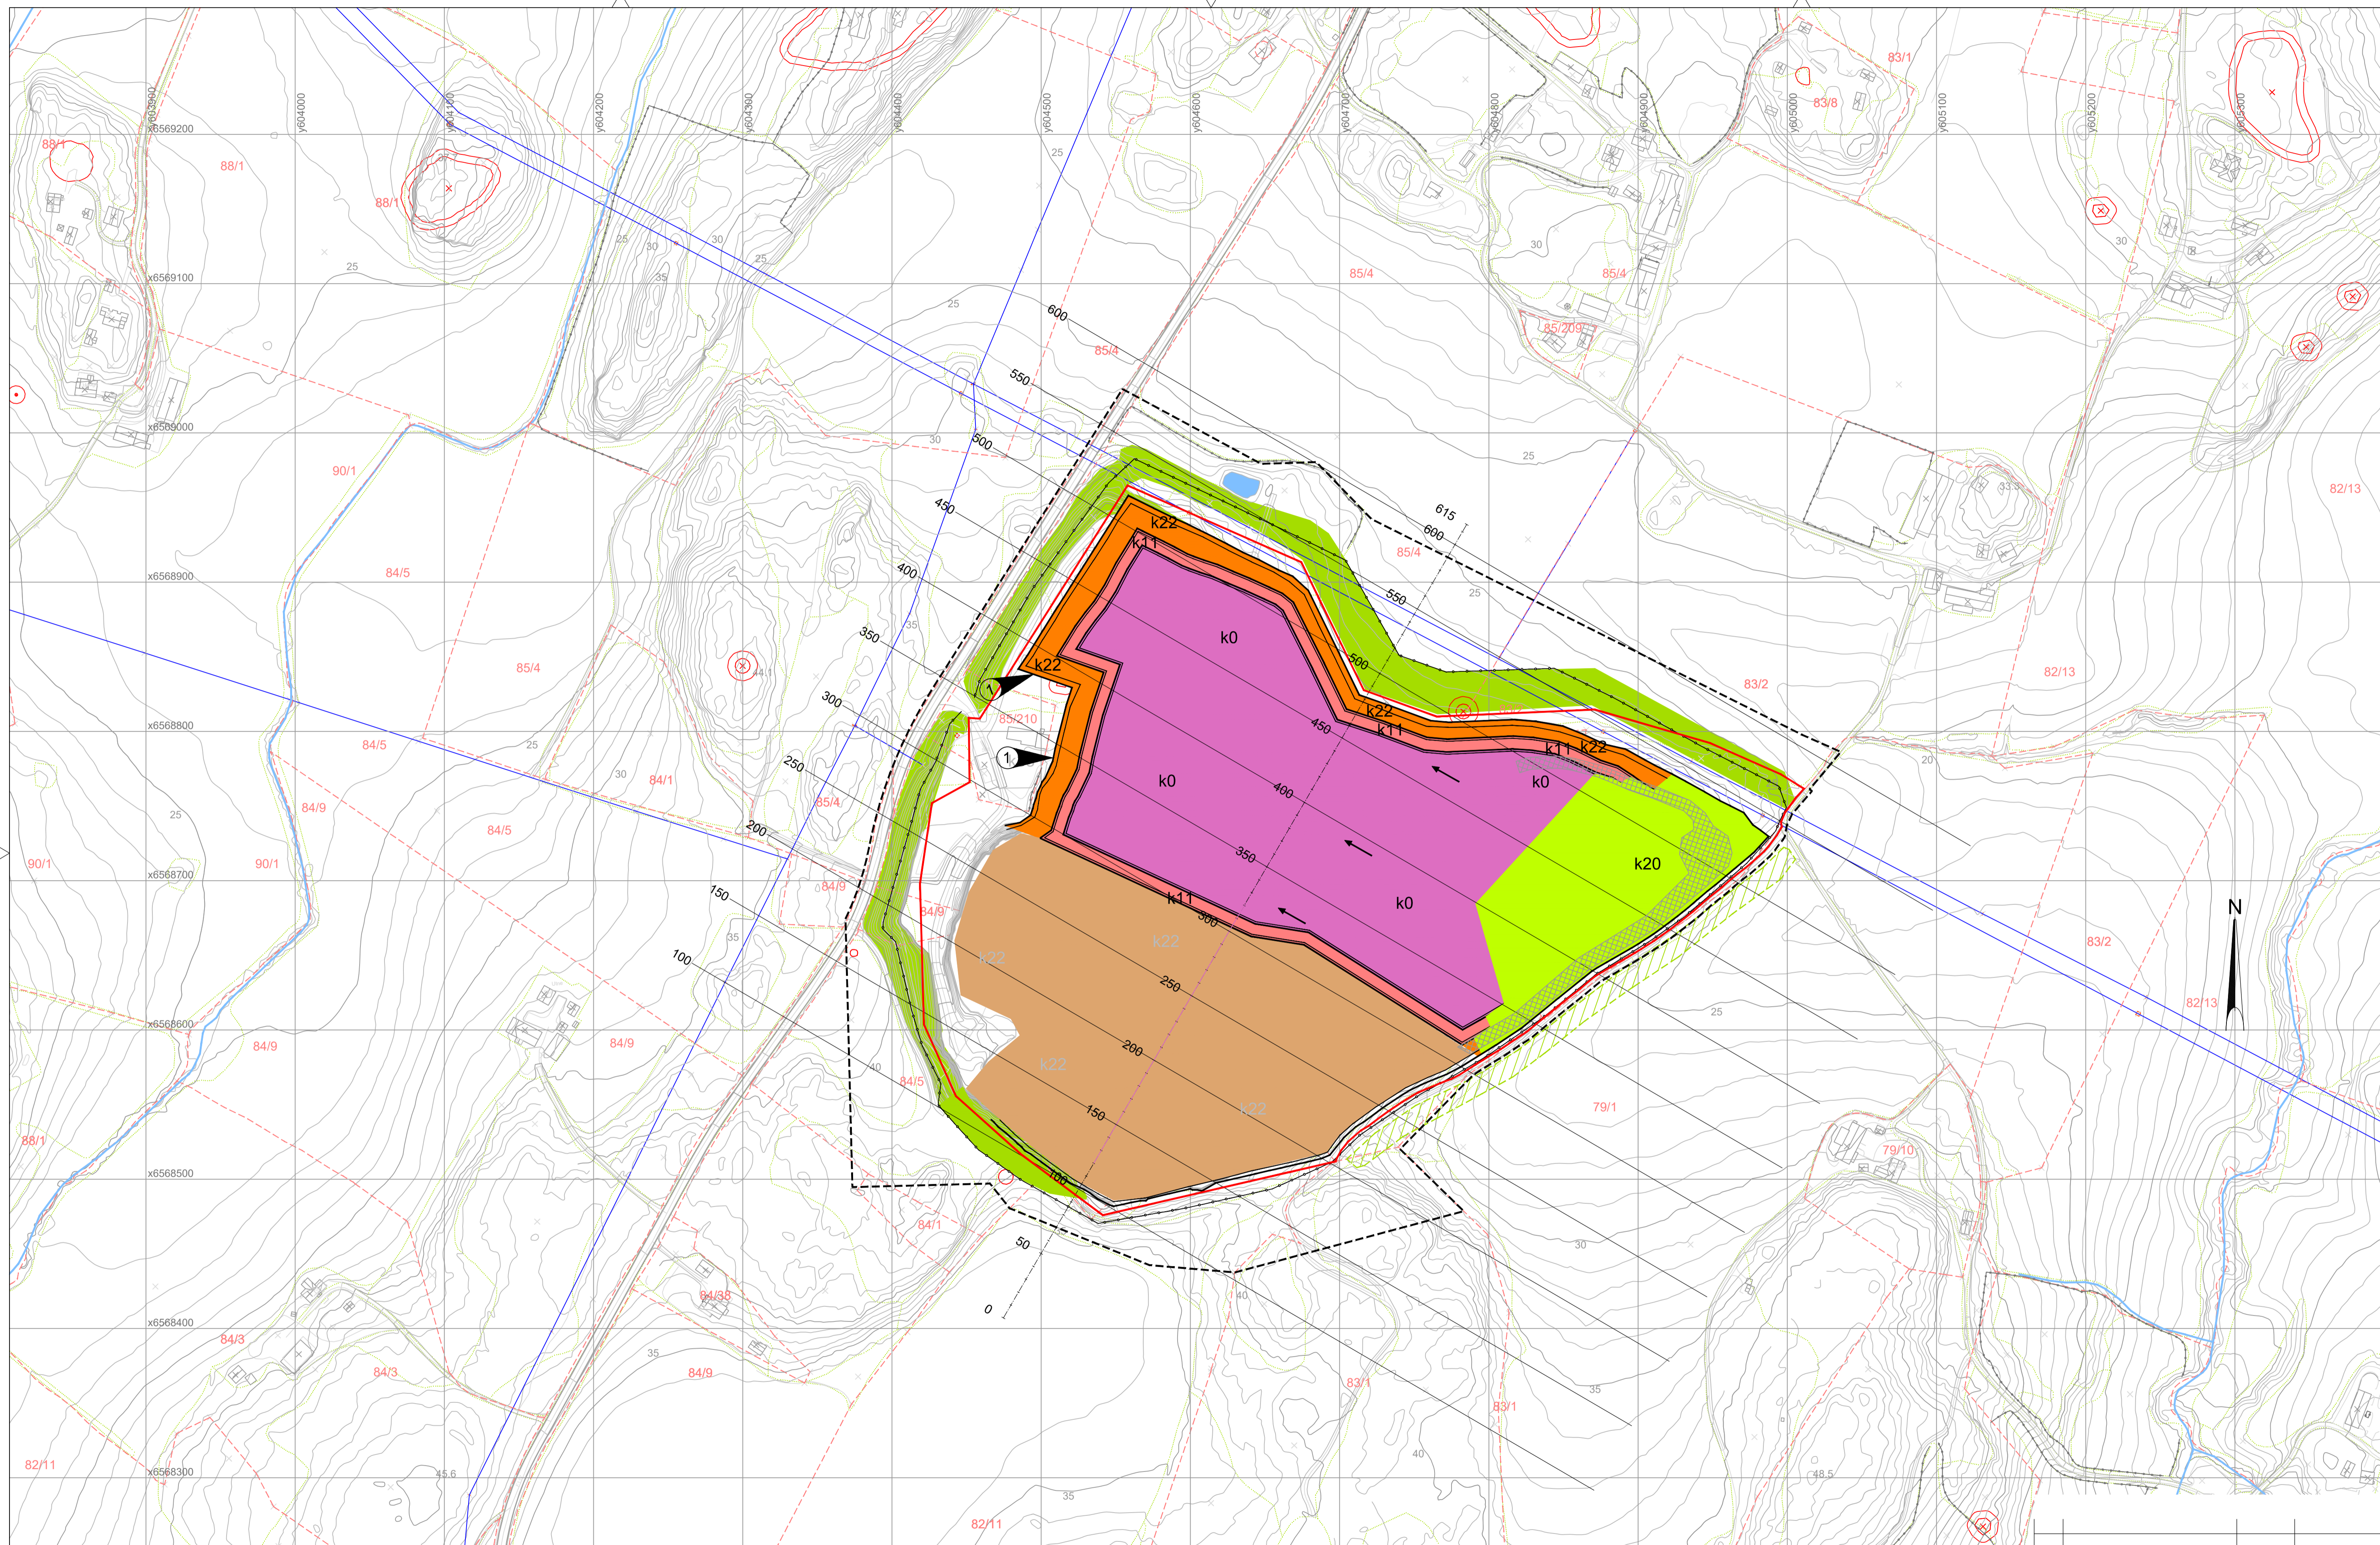
A	Ny	hfs	30/4-18
Rev.	Revisjonen gjelder	Sign.	Dato
Onsøy Pukkverk		Mål (A1)	1:2000
Driftsplan		Dato	30/4-18
Uttaksplan etappe 3A		Tegnet	Kont.
		h.f.s.	
Tegn. nr.	OPV18-Y131	Rev.	A
		Råde Grøntservice a.s

① Kant vurderes i forhold til nødvendig driftsareal på kote 38.
