Søknad om driftskonsesjon i henhold til mineralloven § 43

Konsesjonsområde Onsøy pukkverk i Fredrikstad kommune

Driftsplan for Onsøy Pukkverk

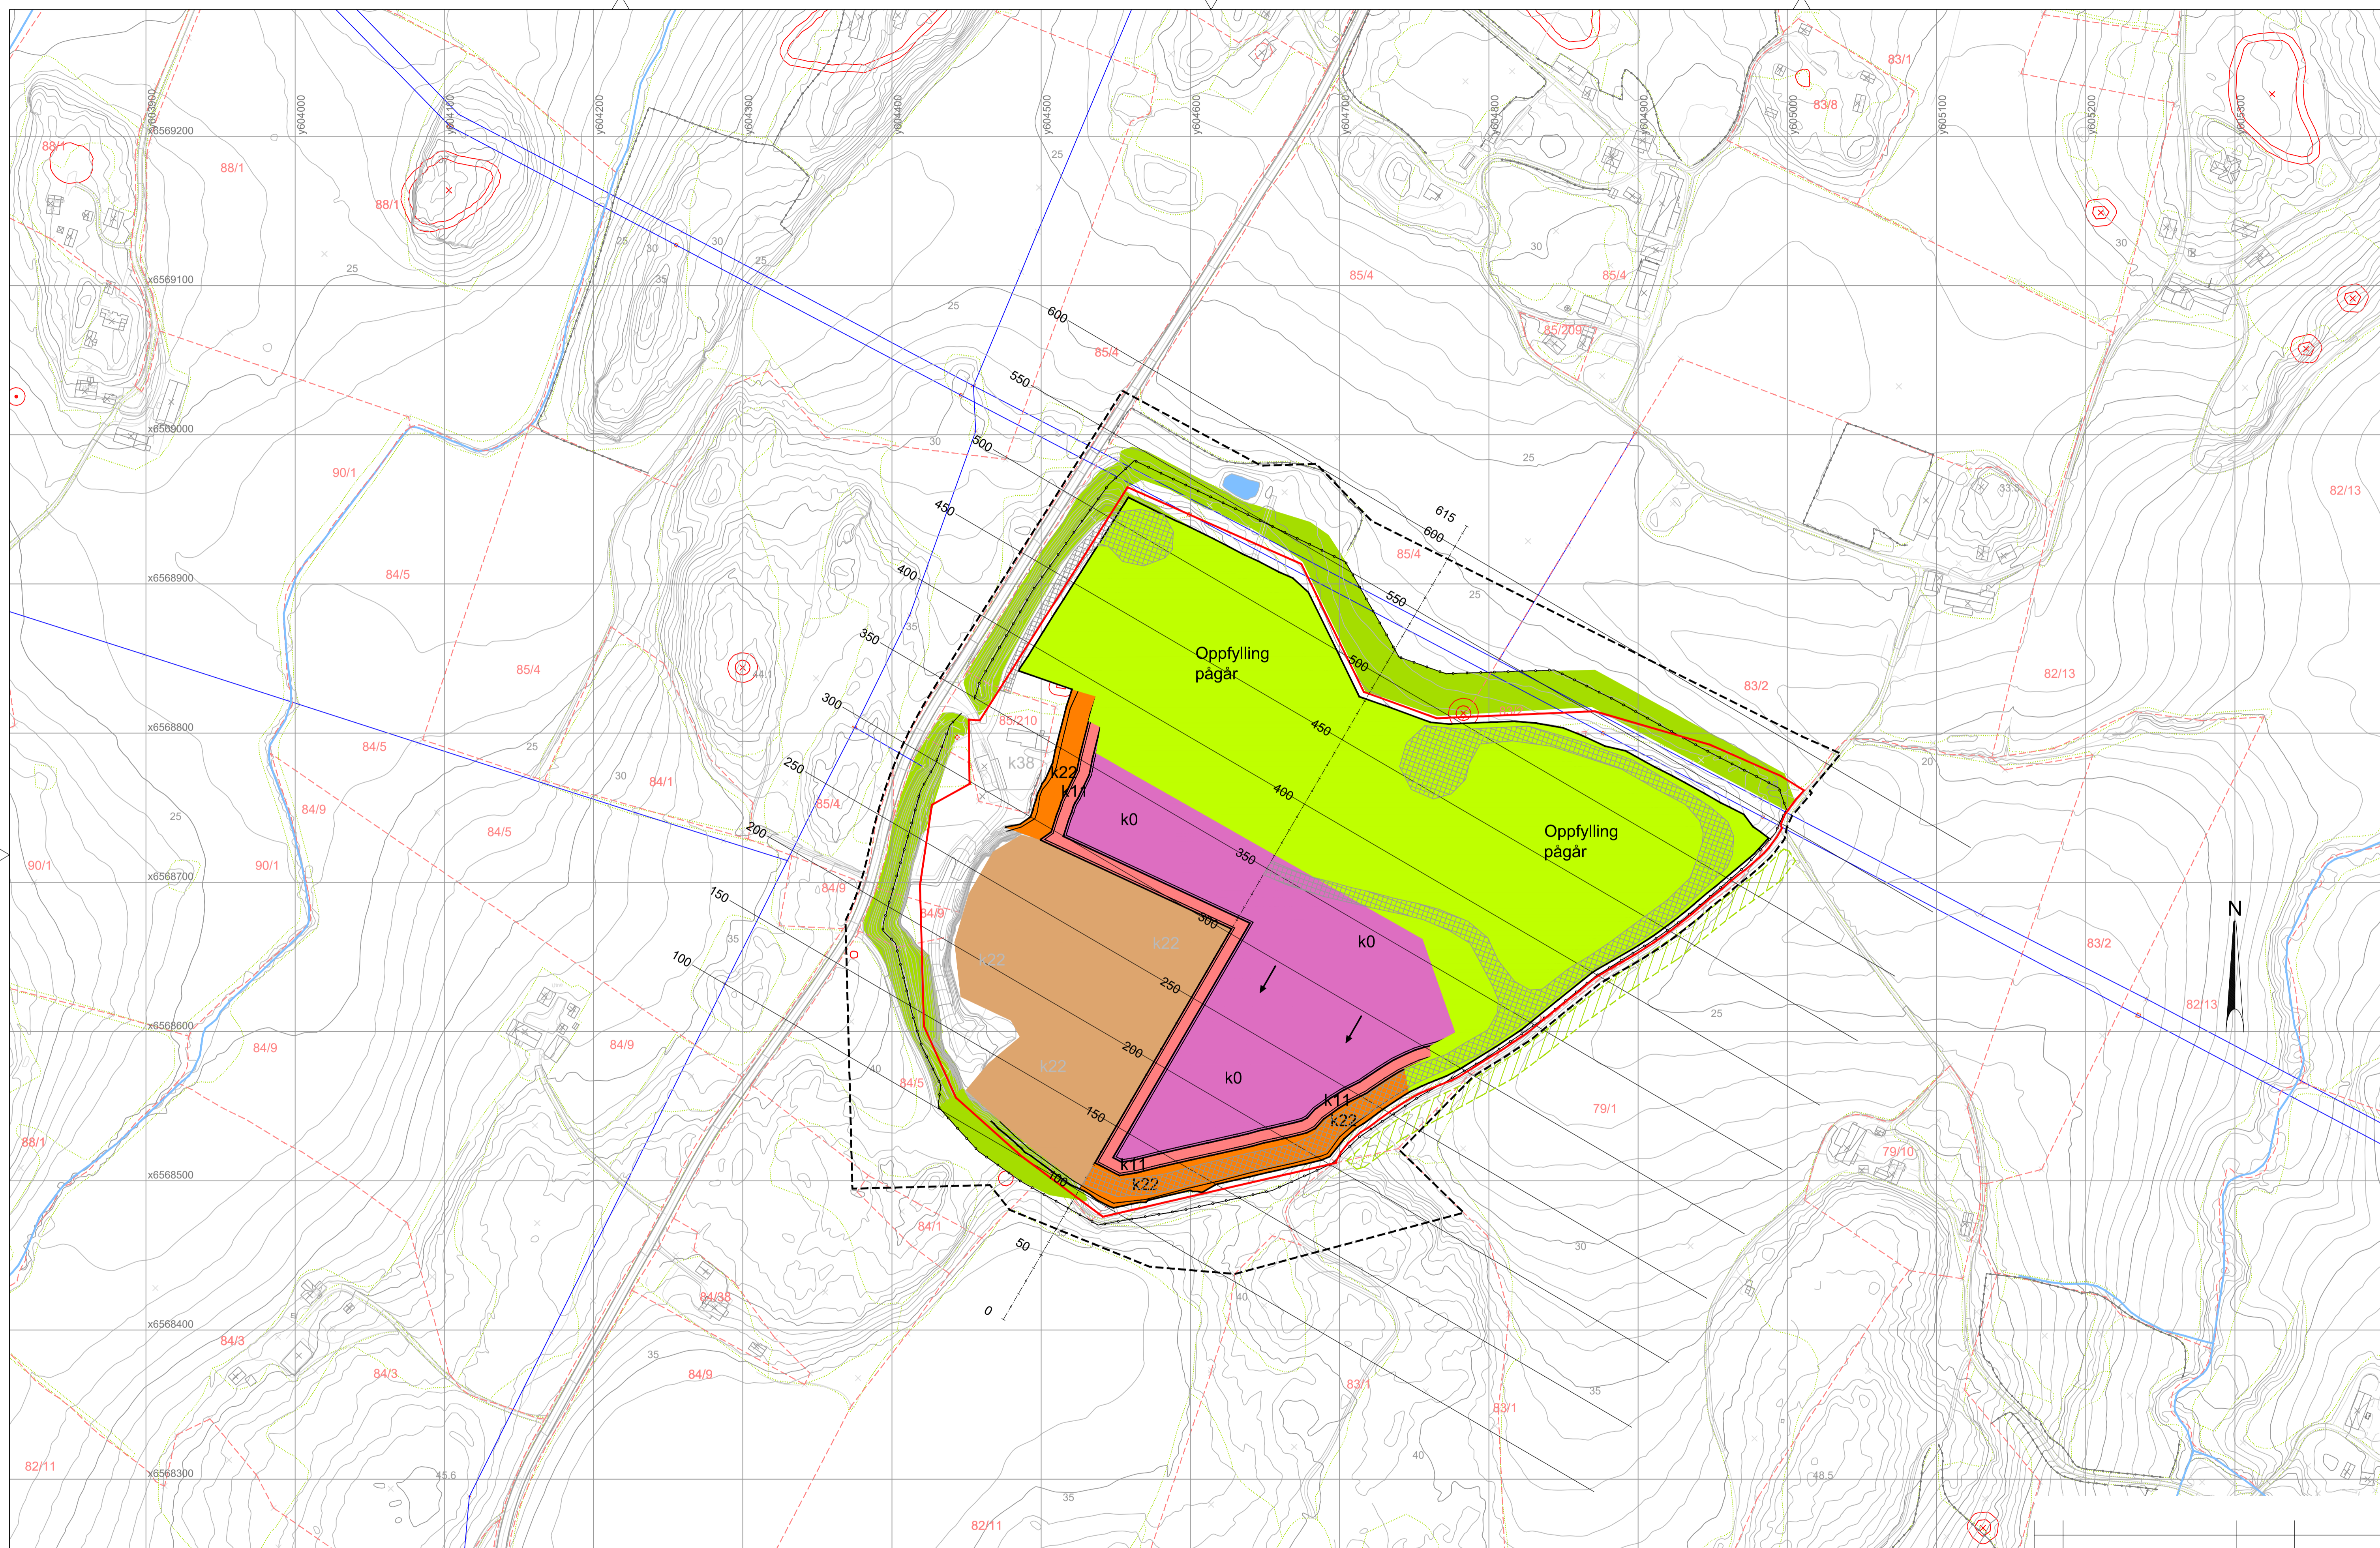
A	Ny	hfs	30/4-18
Rev.	Revisjonen gjelder	Sign.	Dato
Onsøy Pukkverk Driftsplan Uttaksplan etappe 3B		Mål (A1)	1:2000
		Dato	30/4-18
		Tegnet h.f.s.	Kont.
Tegn. nr	OPV18-Y132	Rev.	A

Hovedmålet i denne etappen er å sprengne ferdig til kote 0 hele nordre del av uttaket.
 Fra og med starten på denne etappe vil all grovknusing foregå på kote 0. Det vurderes transportbånd fra kote 0 til kote 22 for mating av finknuseverk på kote 22.
 All lagring av ferdigvarer skjer på kote 22.
 1 Kant vurderes i forhold til nødvendig driftsareal på kote 38.

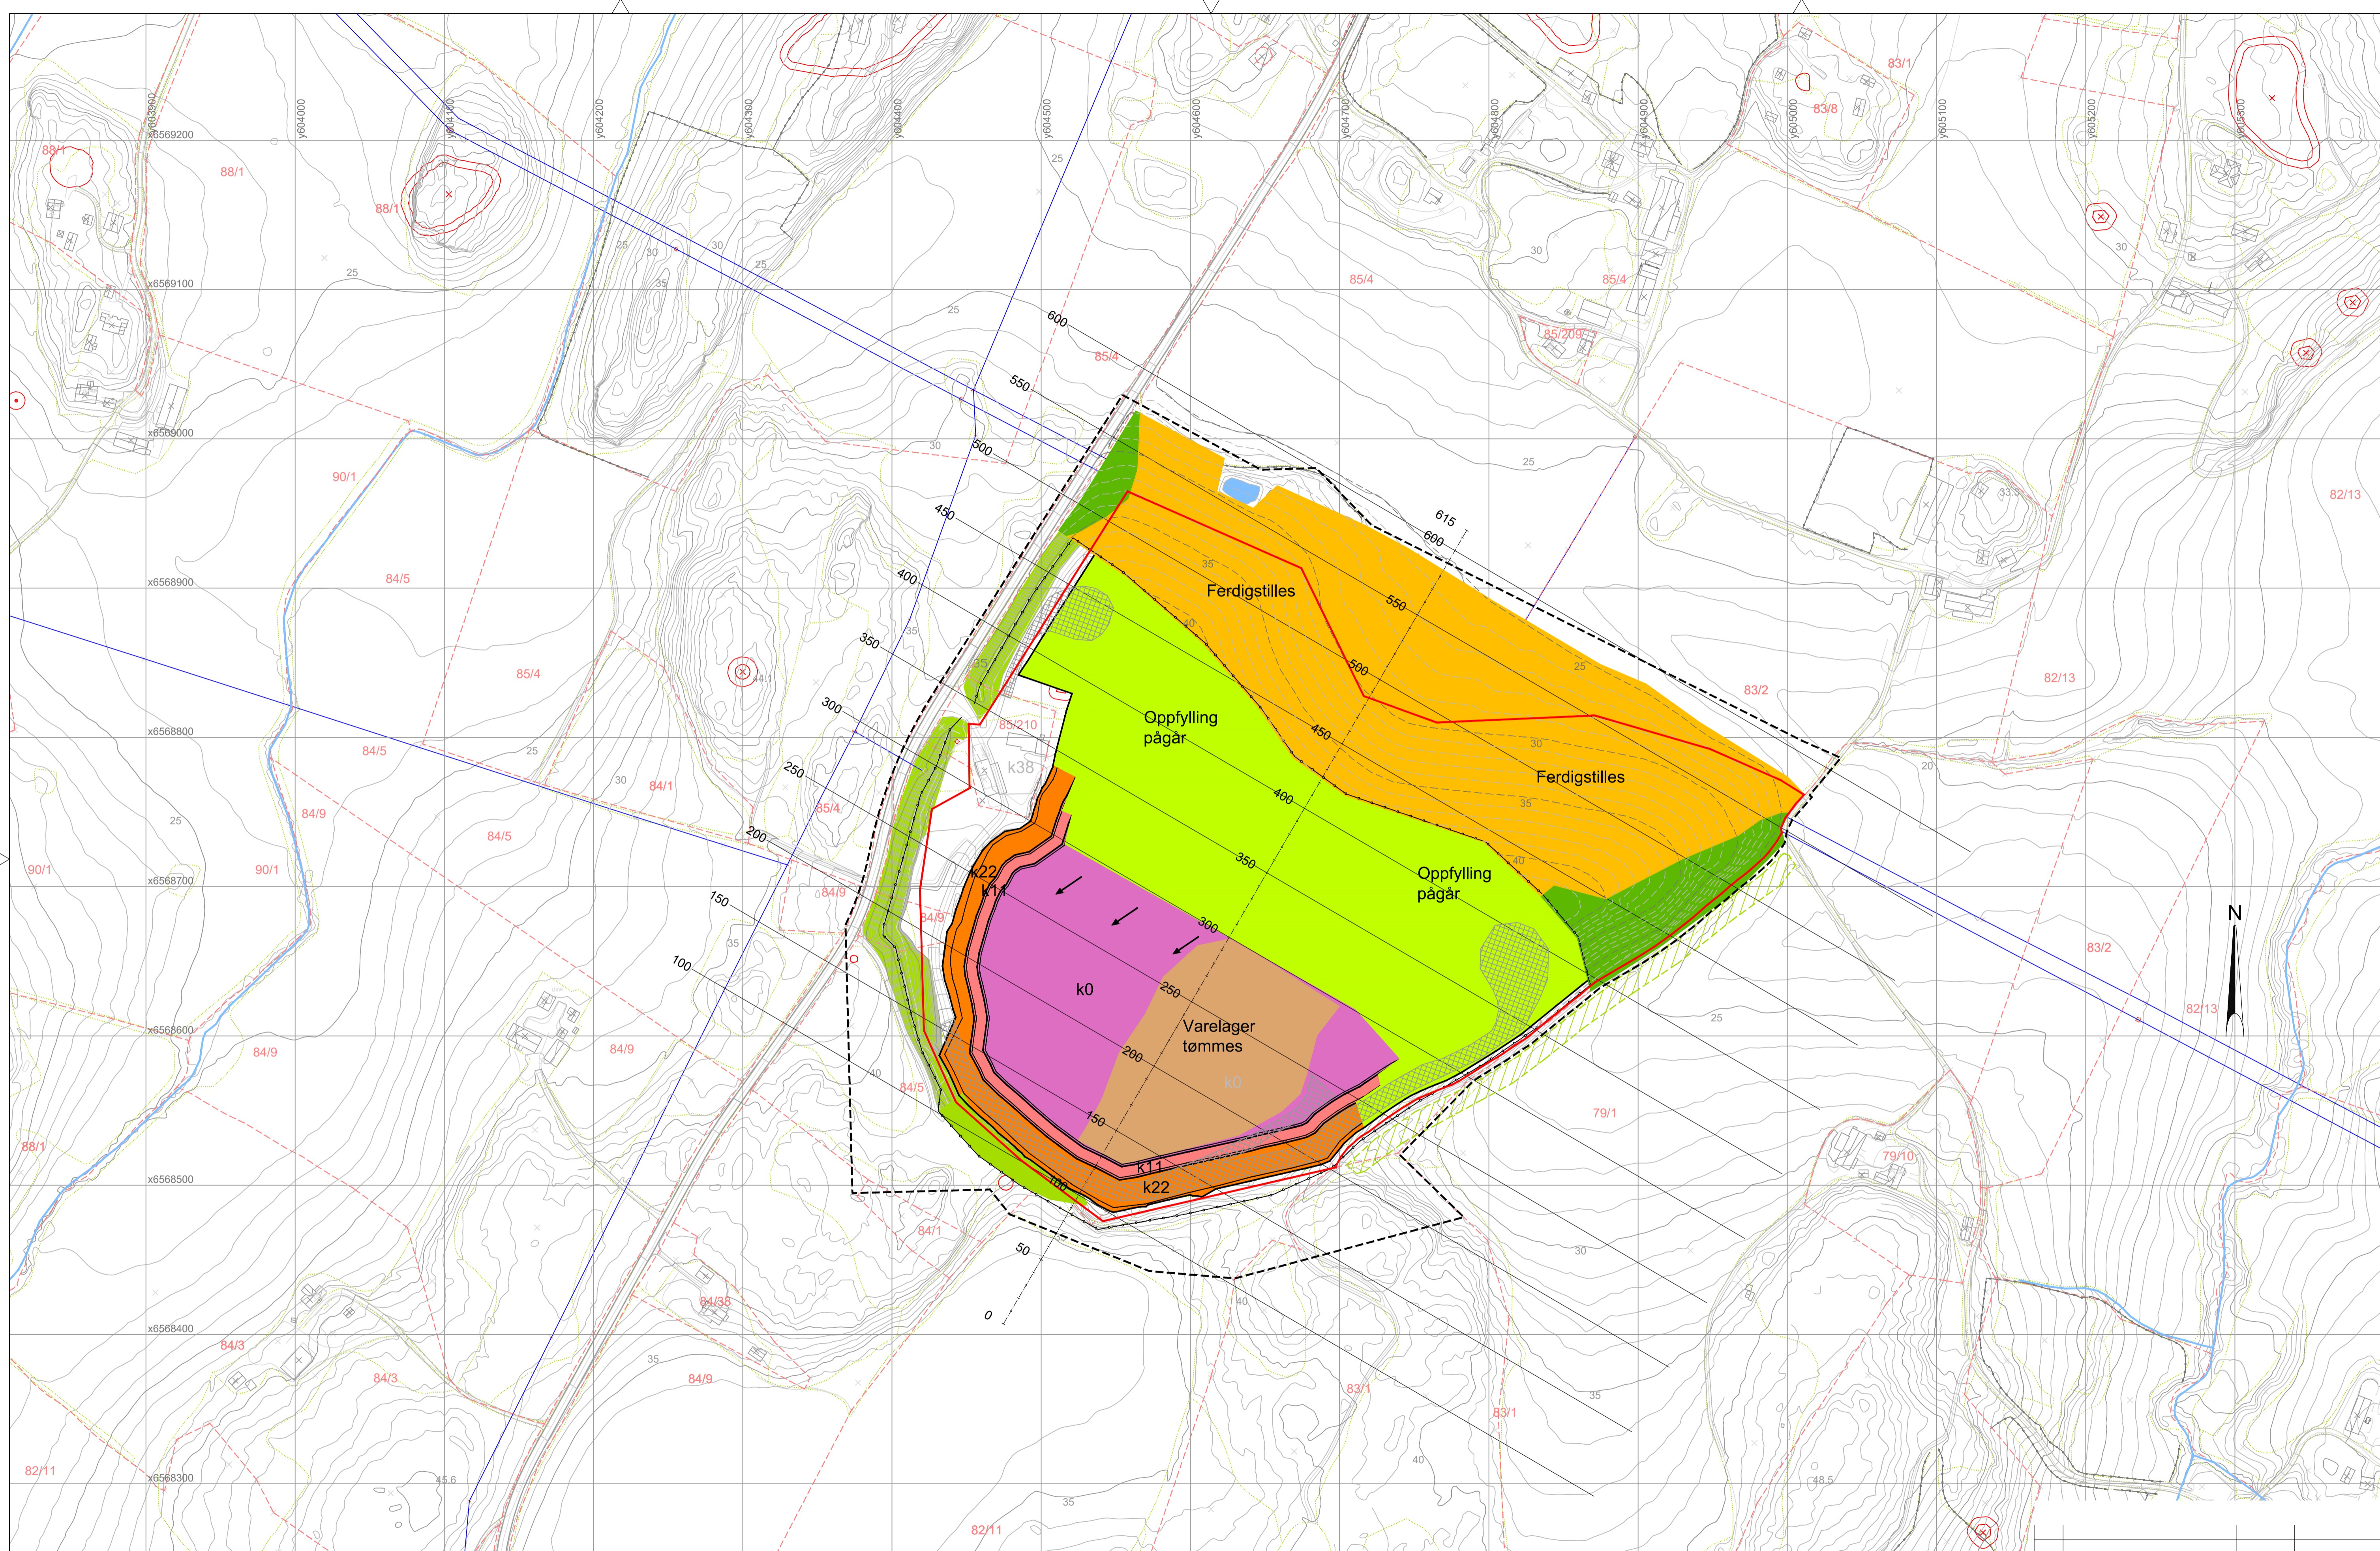
A	Ny	hfs	30/4-18
Rev.	Revisjonen gjelder	Sign.	Dato
Onsøy Pukkverk Driftsplan Uttaksplan etappe 4		Mål (A1)	Dato
		1:2000	30/4-18
Tegn. nr. OPV18-Y141		Tegnet h.f.s.	Kont.
Rev.	A	Råde Gravservice a-s

Hovedmålet i denne etappen er å sprengne ferd til kote 0 i sørøstre del av uttaket. Sørvestre del beholdes på kote 22 for lagring av ferdigvarer. Oppfylling kan skje fra både øst og vest, pukkverket vil fra starten av denne fasen være et vesentlig mottak for rene masser. All grovkusning foregår på kote 0. Det vurderes transportbånd fra kote 0 til kote 22 for mating av finknuseverk på kote 22. All lagring av ferdigvarer skjer på kote 22.

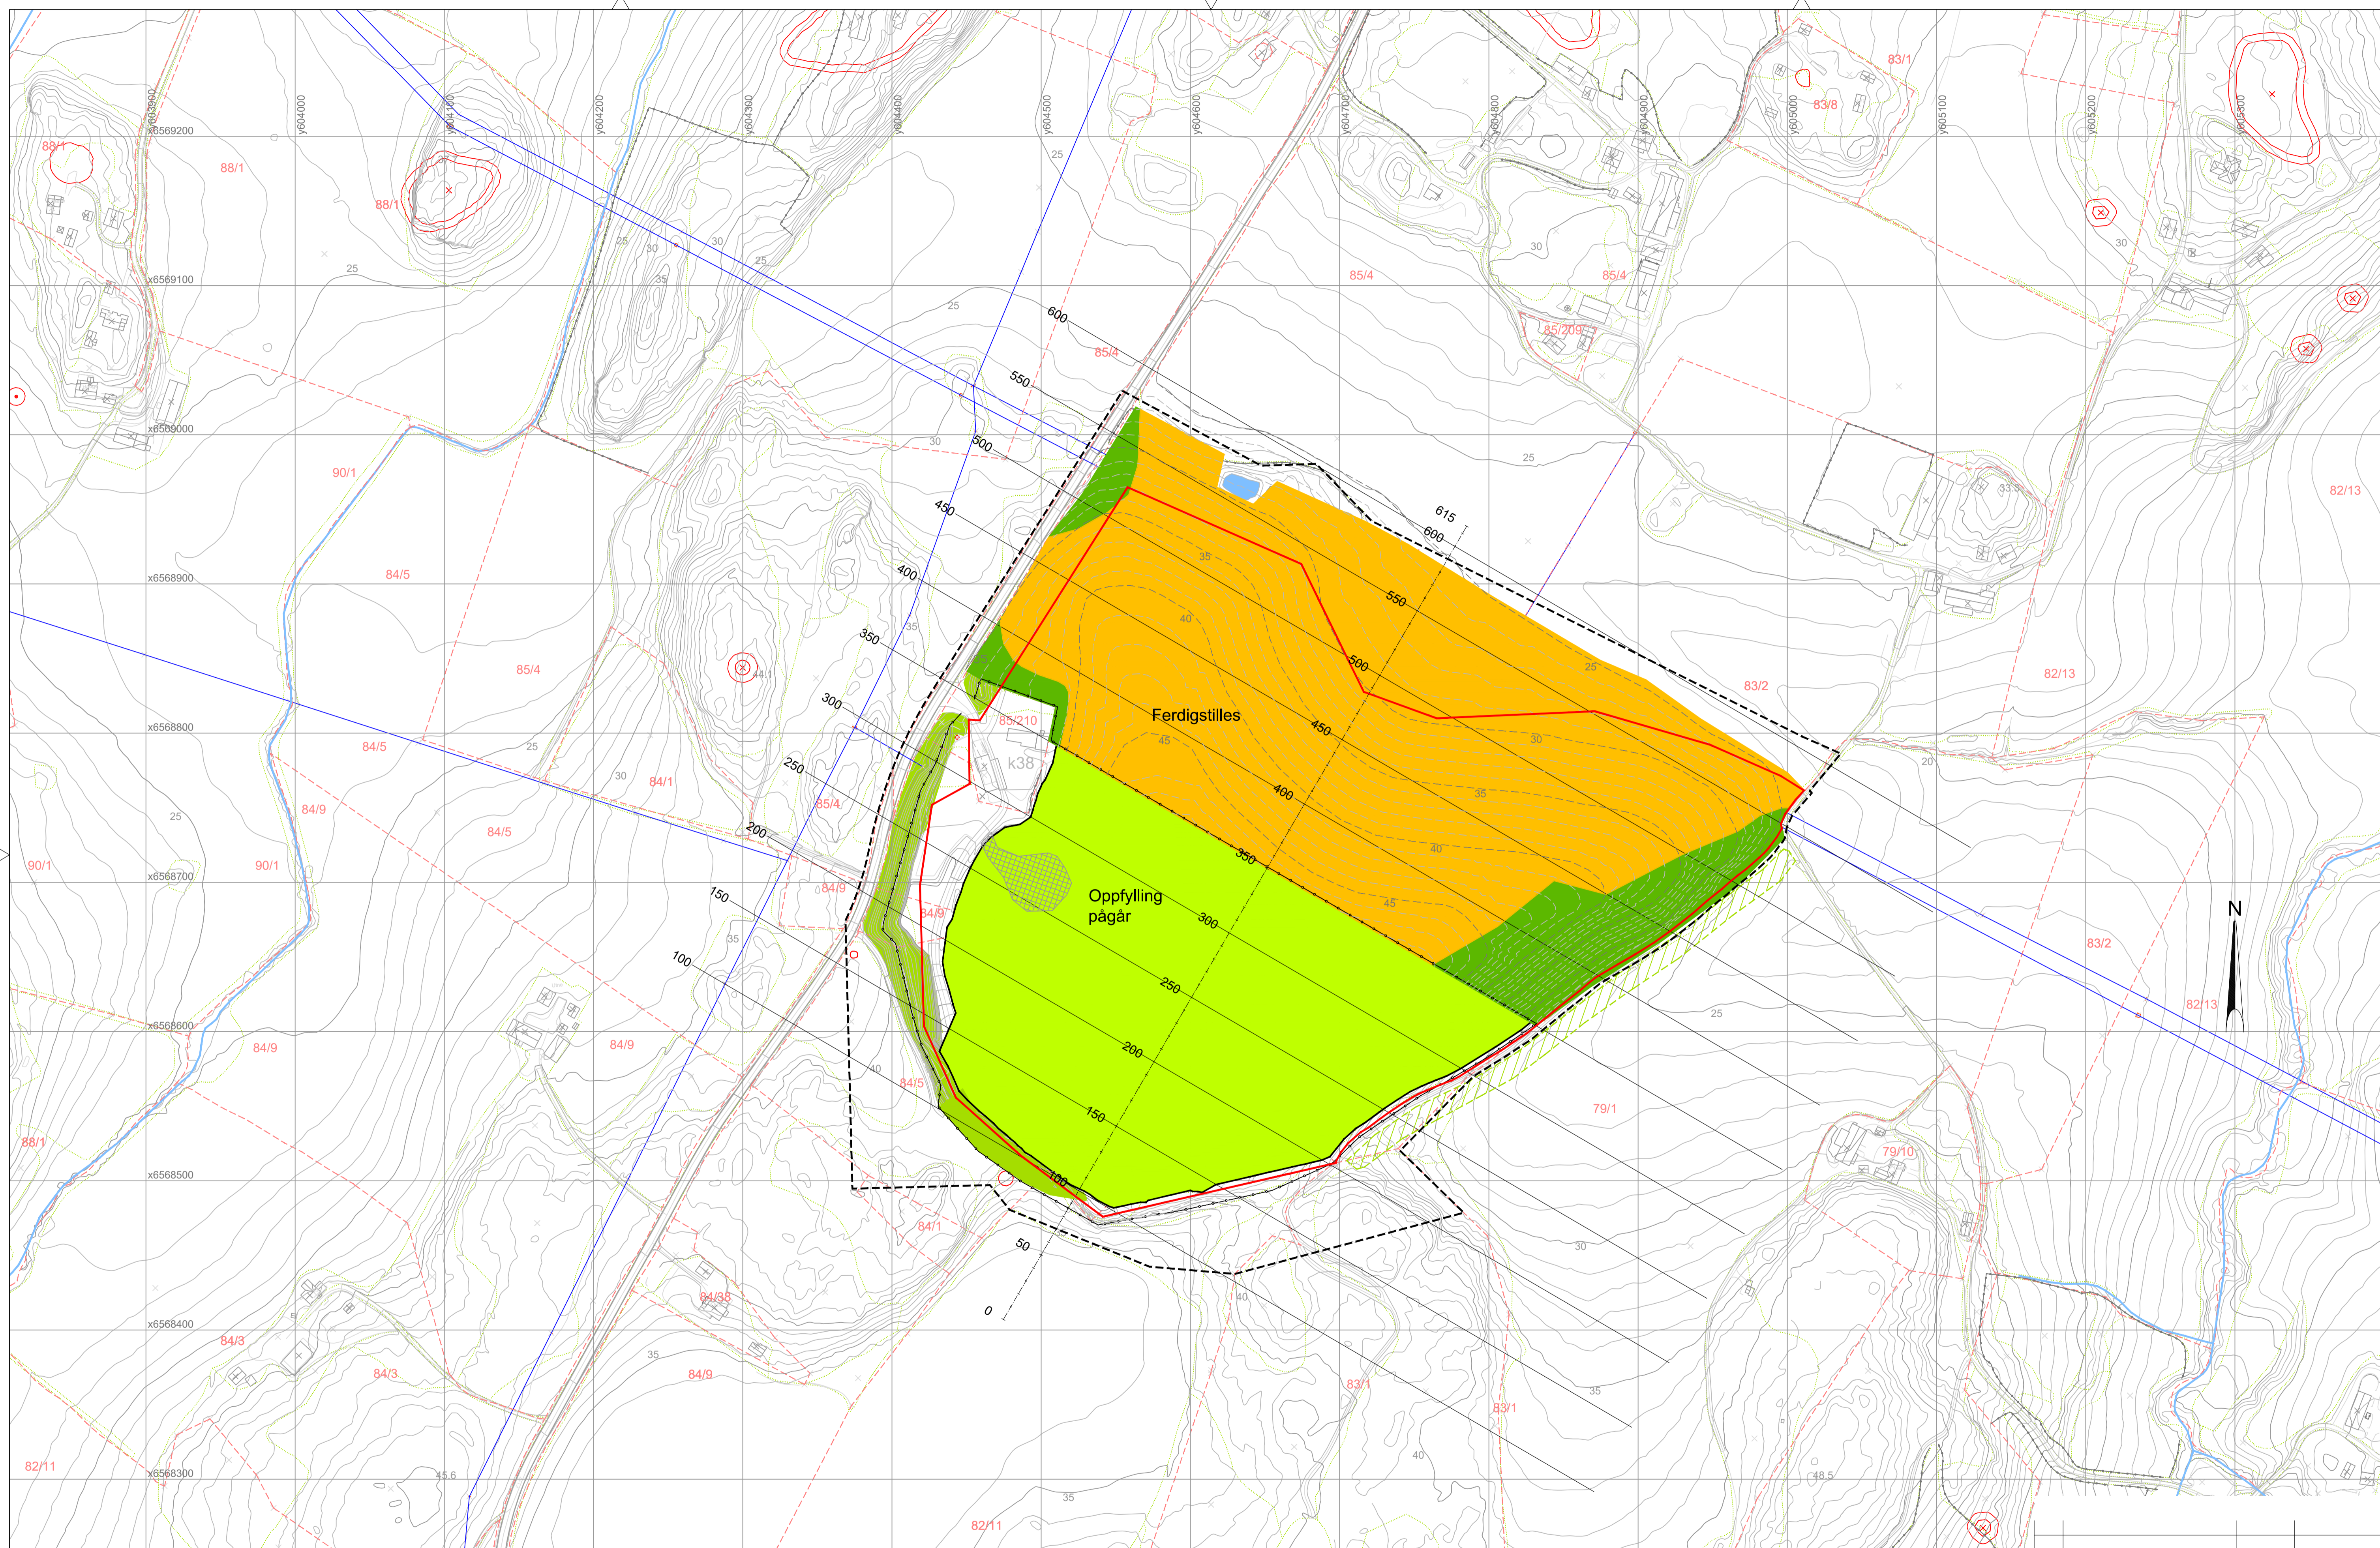
A	Ny	hfs	30/4-18
Rev.	Revisjonen gjelder	Sign.	Dato
Onsøy Pukkverk Driftsplan Uttaksplan etappe 5		Mål (A1)	Dato
		1:2000	30/4-18
Tegn. nr. OPV18-Y151		Tegnet h.f.s.	Kont.
Rev.	A	Råde Grøvservice a.s

Hovedmålet i denne etappen er å sprengne ferdig uttak til kote 0. Oppfylling kan skje fra både øst og vest, pukkverket vil være et vesentlig mottak for rene masser. Istandssetting av nordre del utføres fortløpende så langt sørover som mulig. Varelageret tømmes og pukkverksdriften avsluttes i denne etappen. Både grovknusing og finknusing vil foregå på kote 0. All lagring av ferdigvarer skjer på kote 0. Kjørbar vei til kote 0 med maks helning 1:10 opprettholdes fra forrige etappe.
