## Søknad om driftskonsesjon i henhold til mineralloven § 43

# Beinskinnfjellet i Hå kommune

# Driftsplan for Beinskinnfjellet steinbrudd

Tiltakshaver: North Sea Stone Industry AS

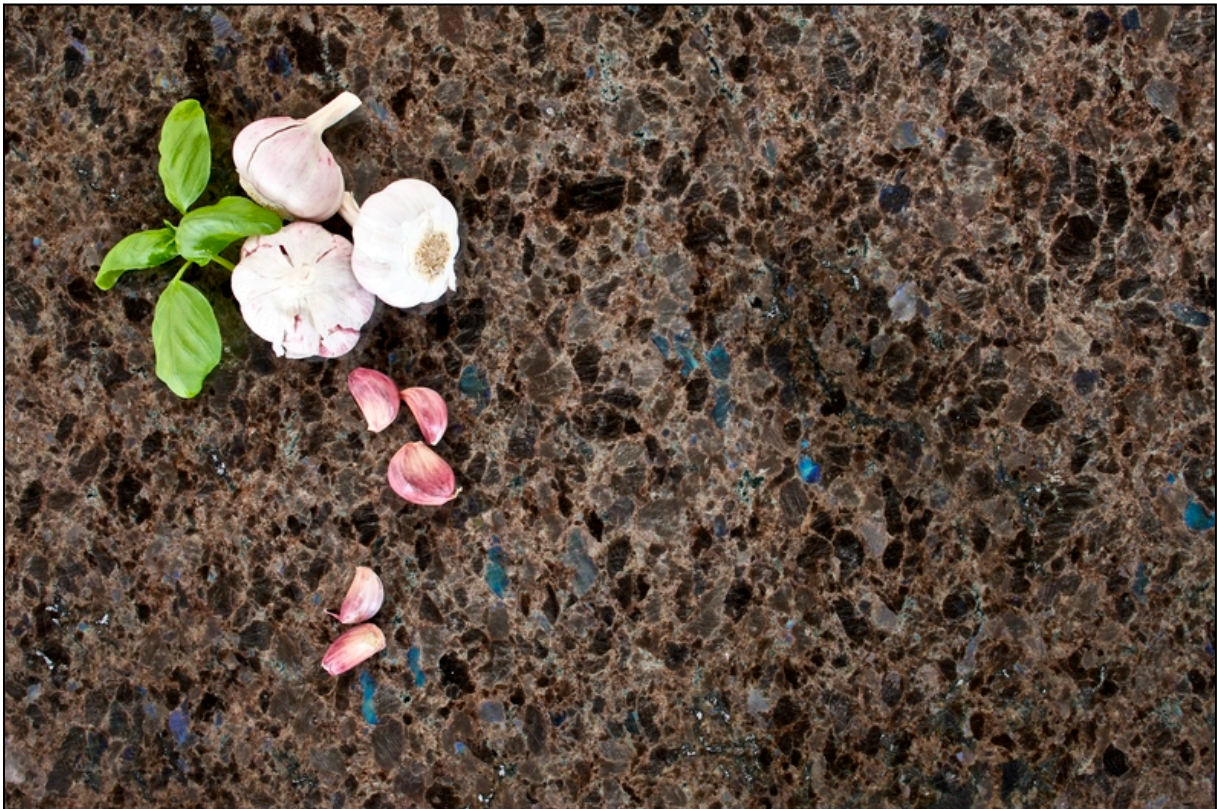
Figur 1. Lundhs Antique

Bergarten det drives på er en rød anortositt med blått labradoriserende (Schiller-effekt) fargespill. Anortositt er en magmatisk (størkningsbergart) bergart med følgende sammensetning i bruddområdet:

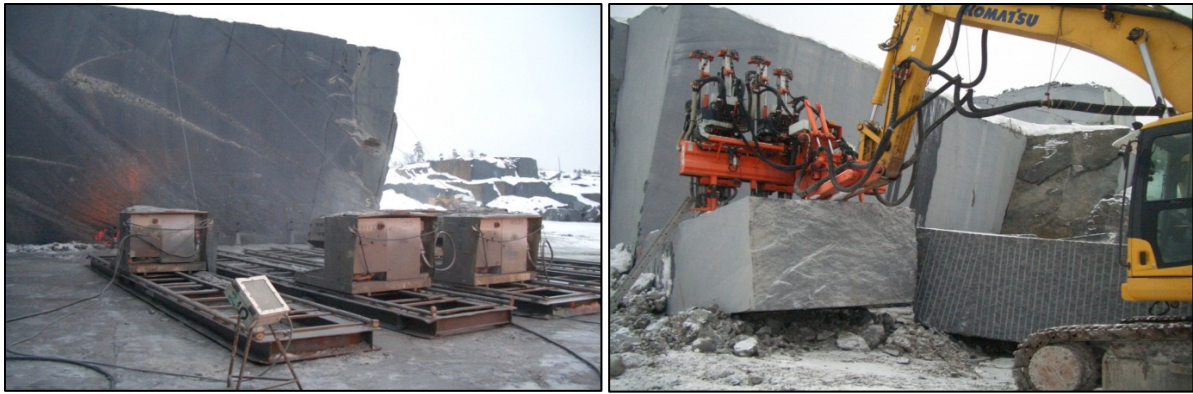
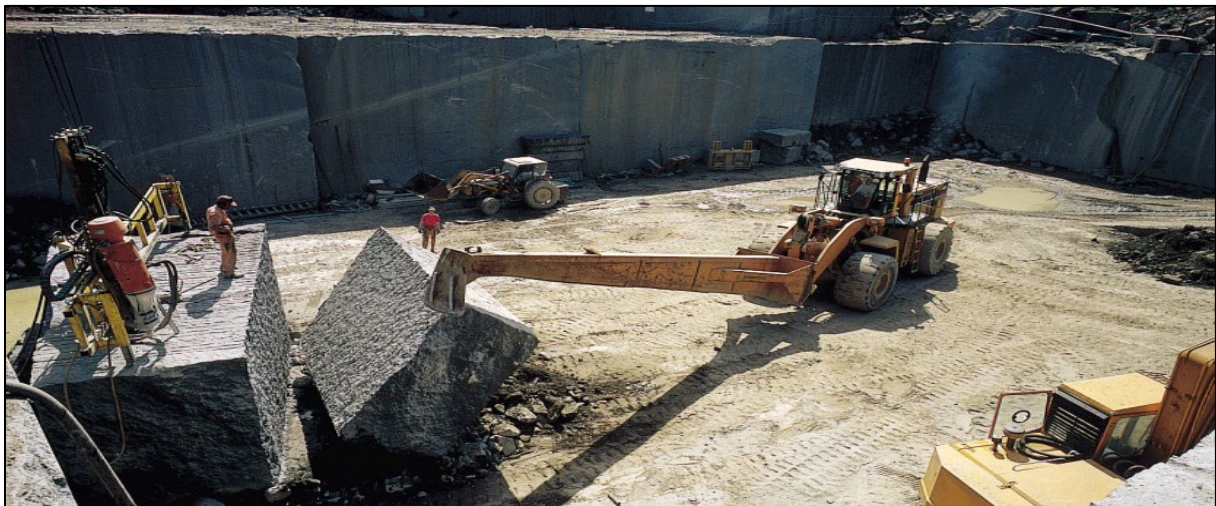
Figur 2. Ulike prosesser i bruddet

- Boring av hull for wiresaging
- Wiresaging av kubber på typisk 18x15x9 m. Wiresaging brukes for å frigjøre alle sider av en kubbe.
- Wiresaging i flak på typisk 18x9x2 m
- Boring og kiling i mindre blokker
- Dressing/formatering til salgsblokker
- Sprengning:
  - Enkelte kubber inneholder ikke salgbar stein, men må fjernes pga. logistikk i bruddet. Slike kubber bores og sprenges.
  - Det bores og sprenges et lite antall små salver for å dele opp flak og store skrotblokker til håndterbare blokker for borttransport med dumper
  - Svært sjelden må det bores og sprenges vekk fjell på overflaten for å komme ned til salgbare kvaliteter.
