## Søknad om driftskonsesjon i henhold til mineralloven § 43

Omsøkt konsesjonsområde  
**Bondkall pukkverk (Bånkall) i Oslo kommune**

# **Driftsplan for Franzefoss Pukk AS**

## **avdeling Bondkall**

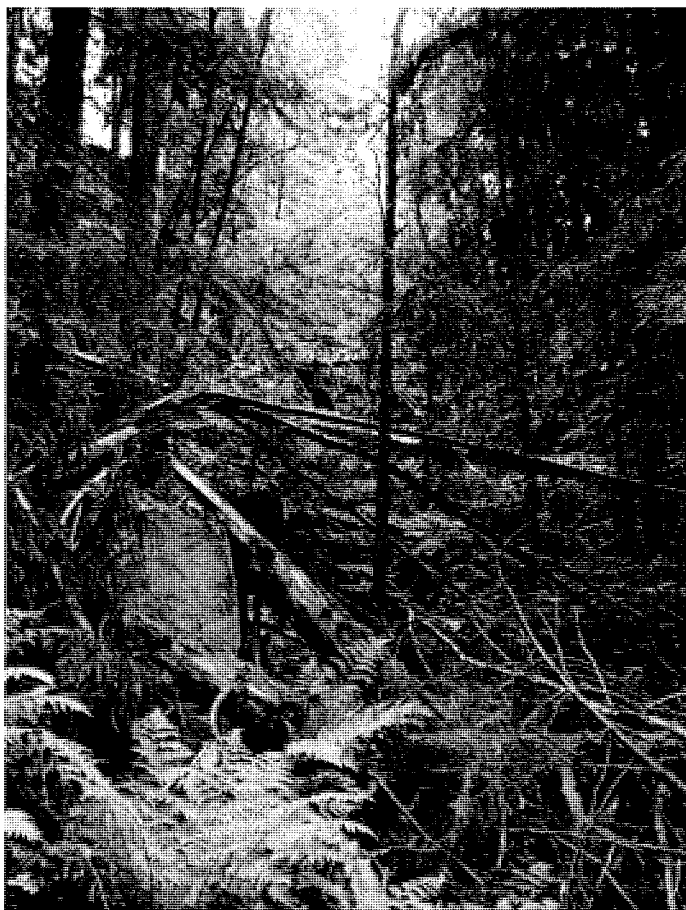
Parti fra øvre deler av kløft (Lok 2) med parti med mye døde trær. Død ved er viktige for mange arter. Lokaliteten har en rik flora med blant annet forekomst av myske og edle løvtrær, og potensialet for funn av rødlistearter vurderes som stort (Bendiksen 2001). Potensialet for funn av rødlistearter vurderes som størst for markboende sopp og insekter, men dette er ikke undersøkt. Rett bak øverst del av kløfta i bildet finnes dagens uttaksområde.

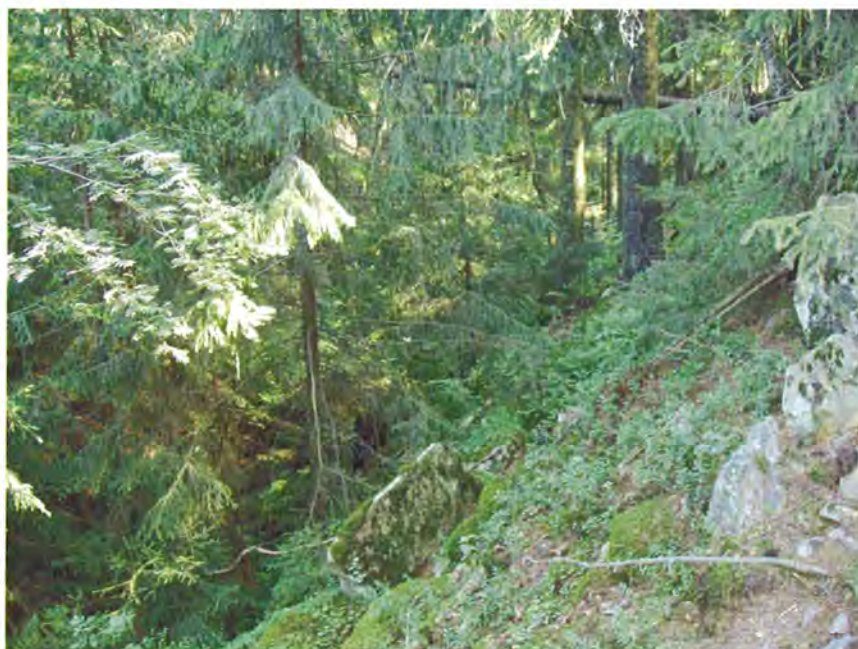
*Foto: Lokaltet 1 sett mot SSV – legg merke til trangt søkk og tett skog*

Dette området fremstår i dag som relativt tørt, men med vegetasjon som indikerer større markfuktighet enn i det meste av områdene rundt. Tilsig fra nord kan ikke ha forekommet på relativt lenge (dagens brudd ligger her på et lavere kotenivå). Det er sannsynlig at drenering langs kløfta følger en oppsprukket NV-SØ-gående diabassone.

Det skal ikke utelukkes at større markfuktighet her langt på vei kan henge sammen med lokalklimatiske forhold – trang kløft med tett "skogtak" over og lite sol; og at dette betyr mer enn tilsiget av vann fra sidene. Sidefjellet mot vest er relativt massivt, bl a med steile ØV-gående sprekker med cc 1-2 m. Bortsett fra en liten (nærmest ubetydelig) hornfelslokalitet er det i følge b) kun syenitt i det fjellpartiet (VNV) som eventuelt skulle mate grunnvann mot kløfta.

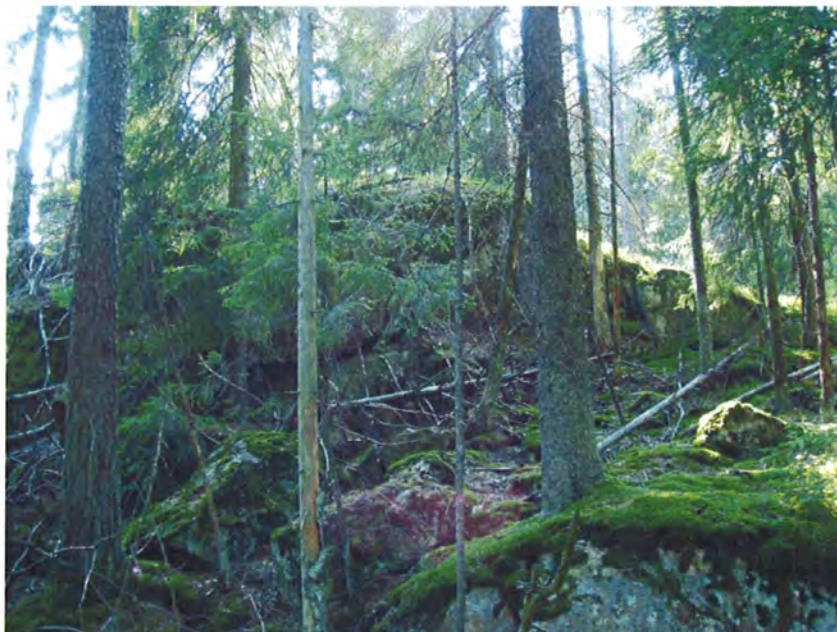
*Foto: Høydepunkt av hornfellsbergart V for lokalitet 1*

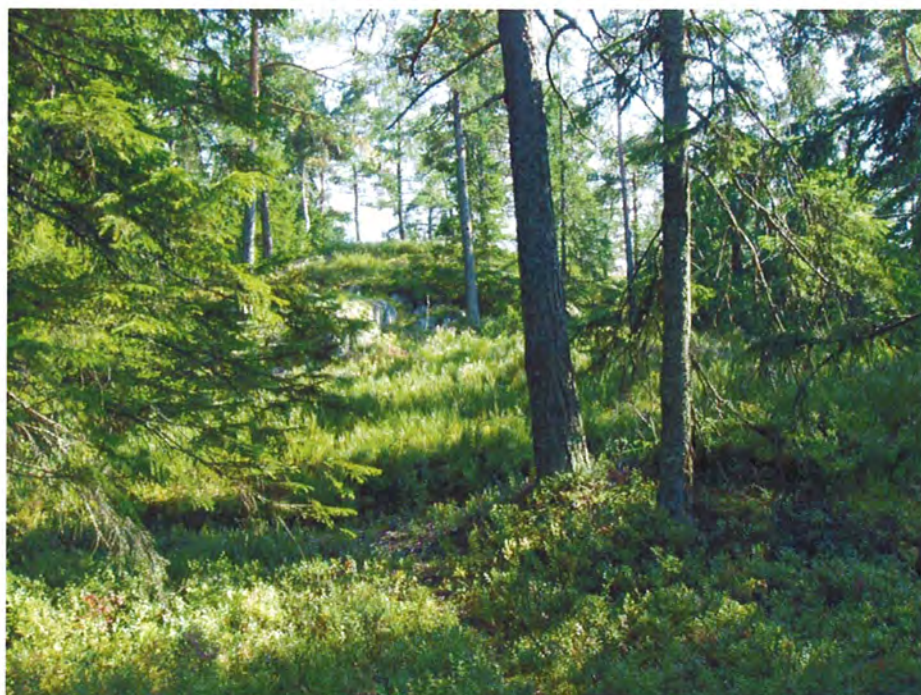
*Foto: Bånkallåsen – hornfellsbergart med skrinn jord over*
