# Høring av søknad om tillatelse til prøveuttak i Grasåsen / Suppertjern på del av gbnr. 5/37 i Åsnes kommune. Søker: Norwegian Stonetech AS

# Søknad om tillatelse til prøveuttak rev2

Norsk Stonetech søker herved om prøveuttak på 2000m<sup>3</sup> av naturstein på gbnr 5/37 i Åsnes kommune.

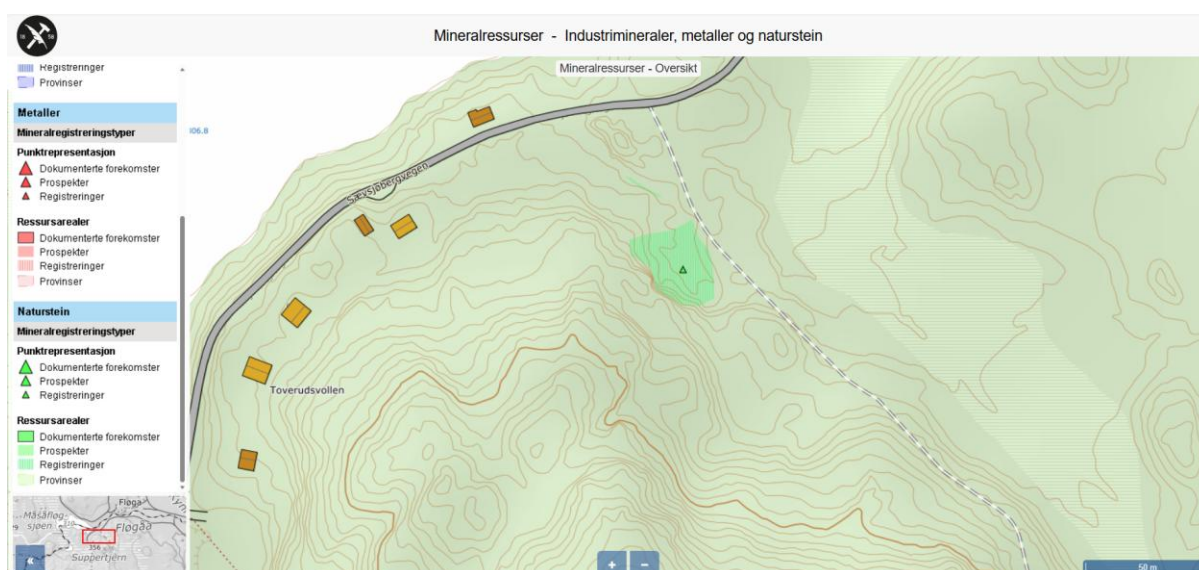
Figure 1 Nartursteinsforekomst fra tidligere brudd ved lokaliteten kalt Suppertjern ved Grasåsen [1]

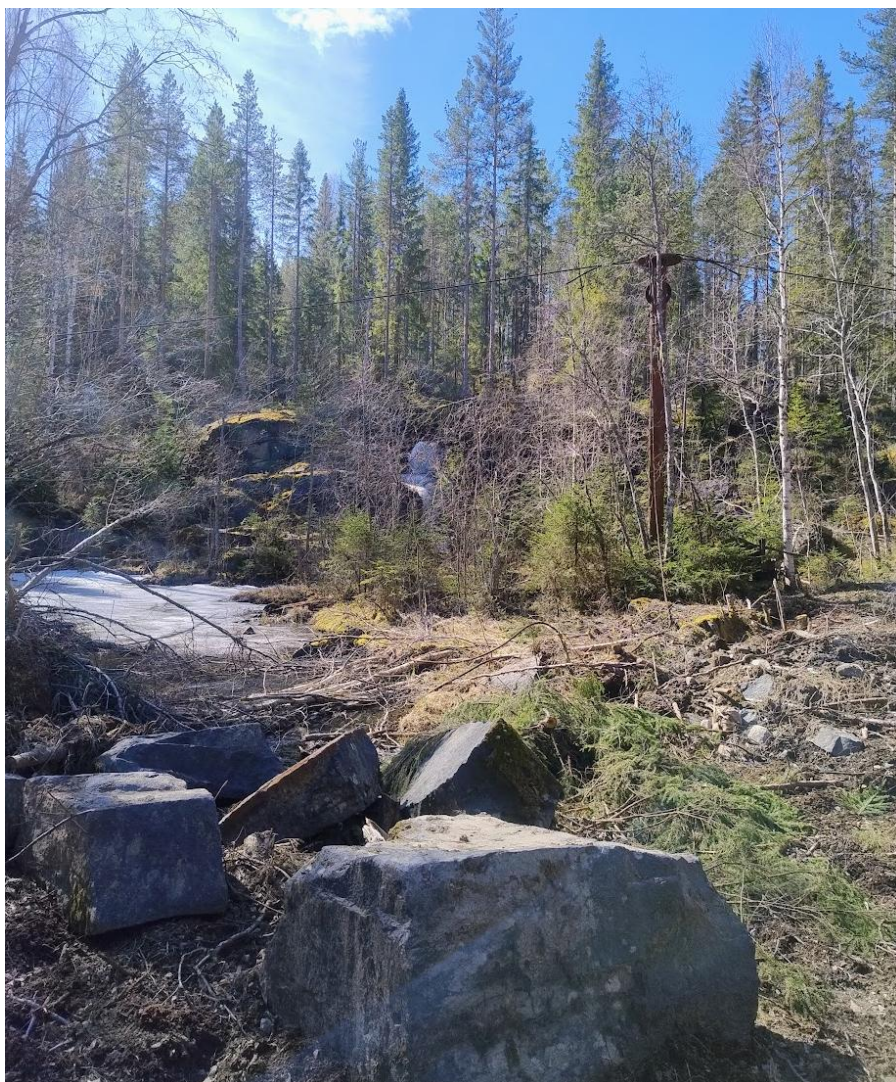
*Figur 1 Oversiktsbilde fra det gamle bruddet i retning vest, sørvest sett fra tømmerveien hvor eksisterende dam vises til venstre i bildet.*

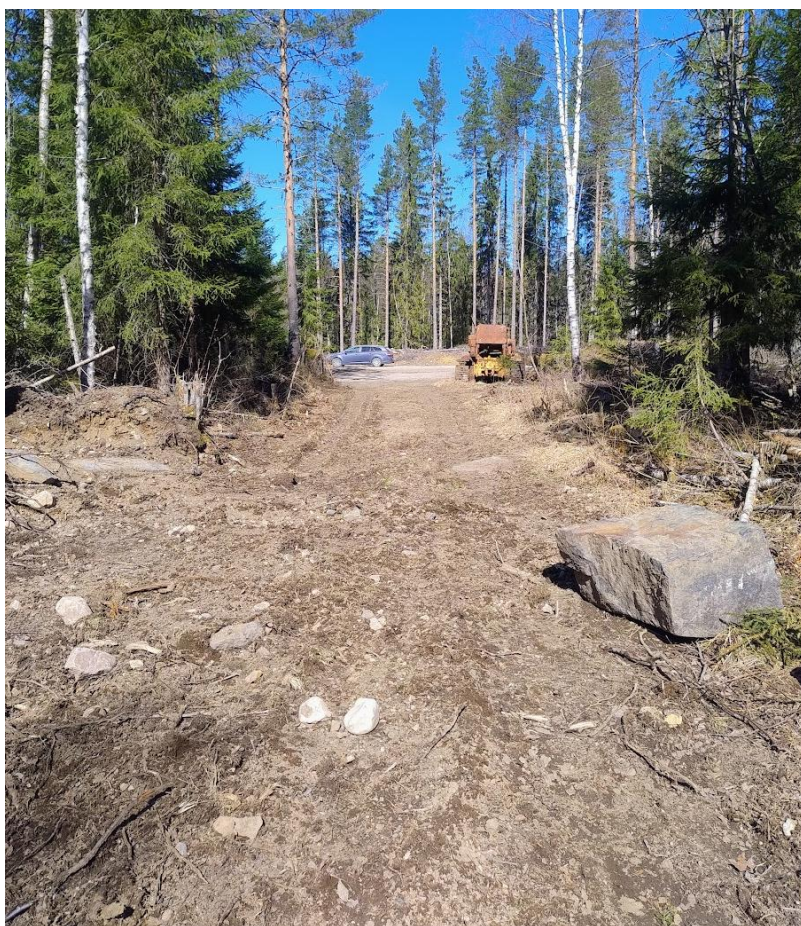
Figur 2 Adkomst via tømmervei med Sævsjøveien bak i bildet

Adkomst er via grusveiene Sævsjøbergsvegen, via Petersvegen og Buråsvegen. Selskapet har skriftelige rettigheter til bruk av Sævsjøbergsvegen og Petersvegen ifm uttak og Buråsvegen vil bli avtalt med veglaget Kynndalsveiene SA. Det gamle bruddet er ca 50 m fra grusveien og videre mot det gamle bruddet passerer en tømmervei som vist i Figur 2. Det er igjenstående gamle maskiner og utstyr fra det gamle bruddet som også sees i Figur 1 og Figur 2.

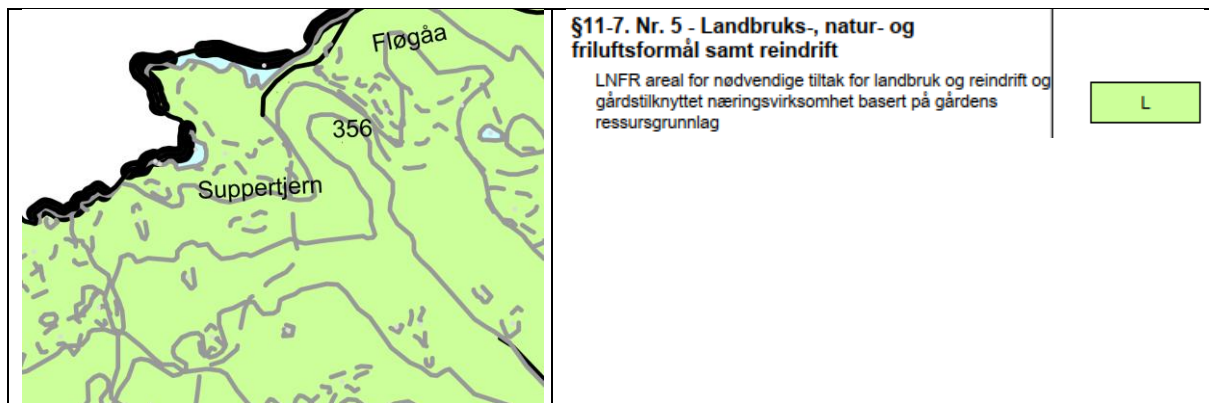
Figur 3 Utklipp av området fra Kommuneplanens arealdel Åsnes kommune id 0425\_2012001

Området er i dag LNFR som vist i Figur 3.

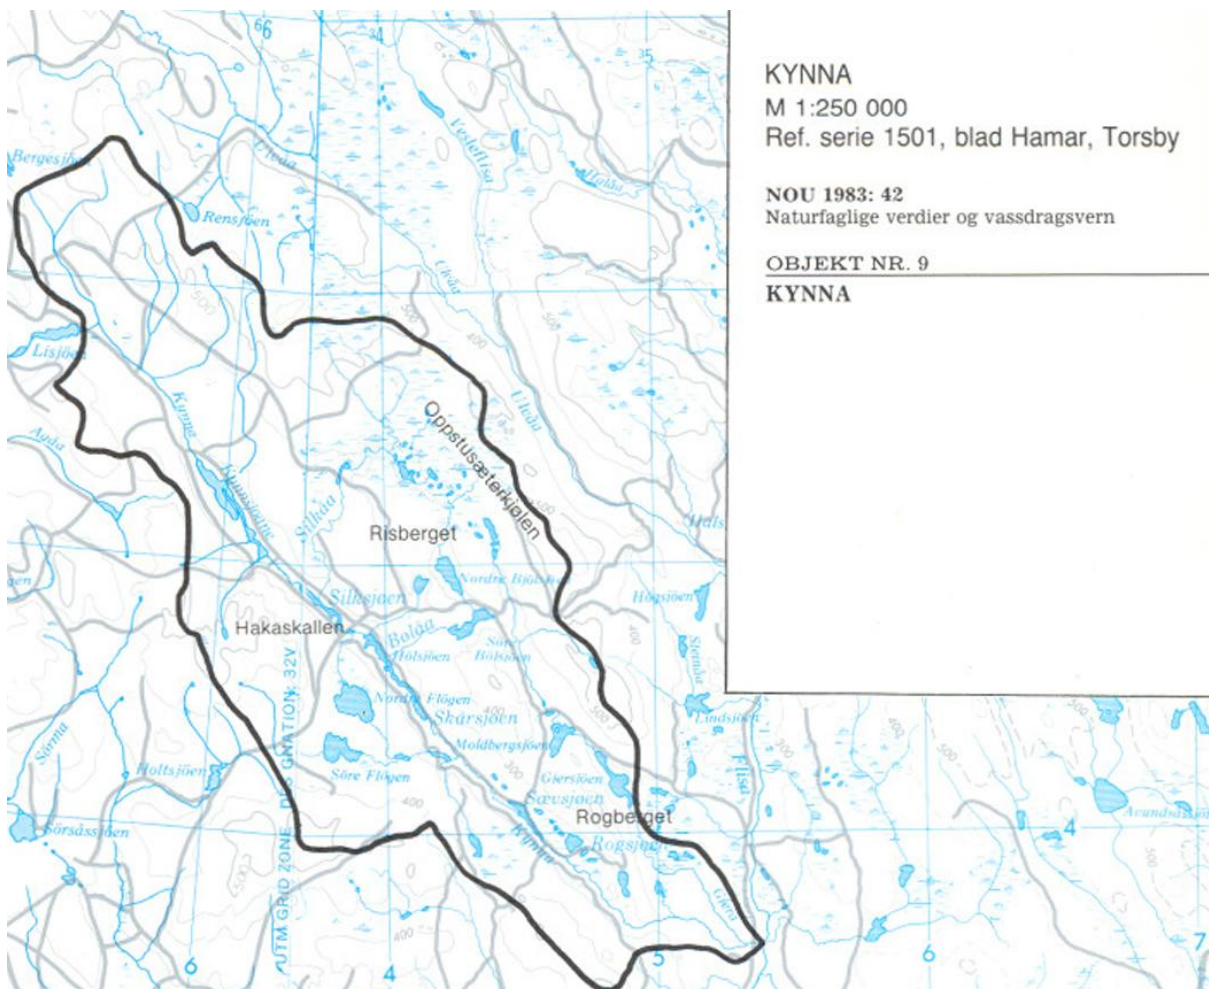
Figur 4 Utsnitt av verneområdet Kynna fra NOU1983:42

Videre ligger det innenfor verneområdet Kynna som vist i Figur 4.

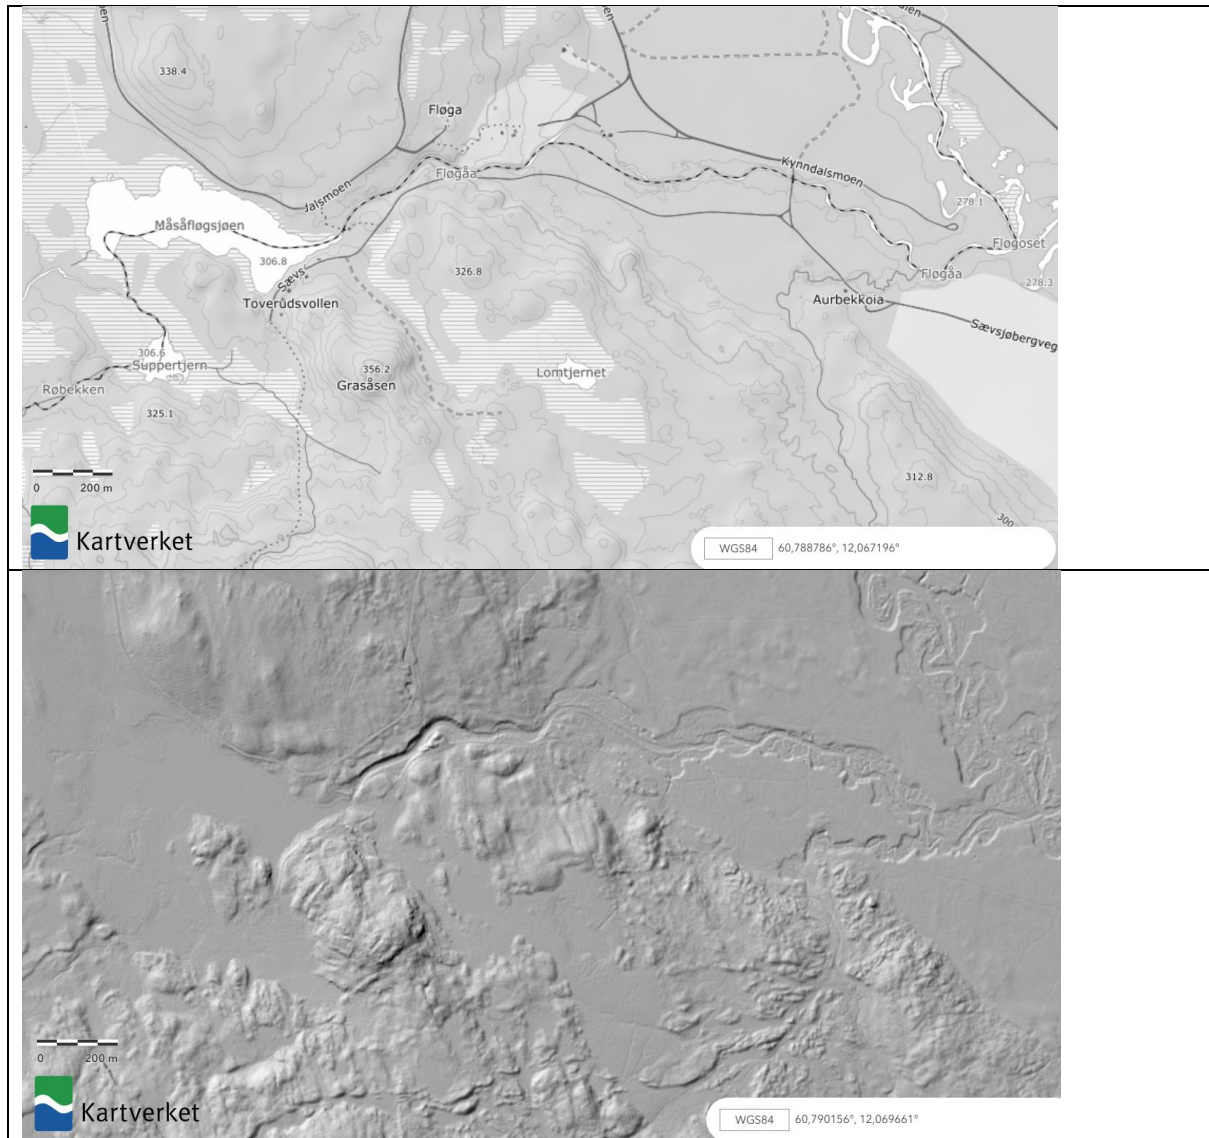
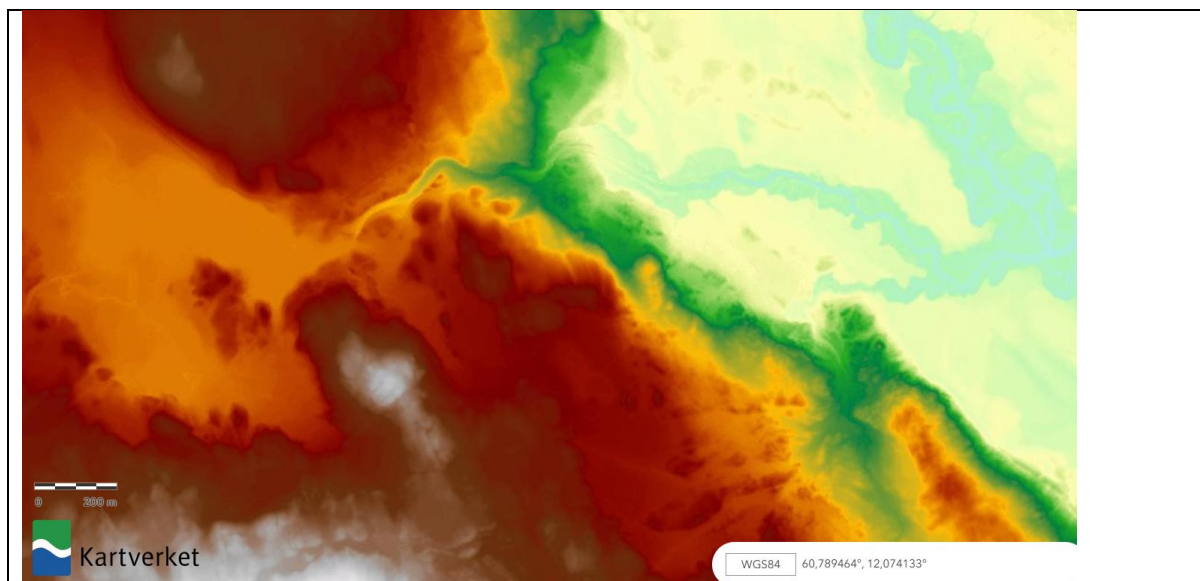
Figur 5 Oversiktsbilde over høydeprofiler hvor bruddet er nordvest for grasåsen og Kynna renner øverst til høyre

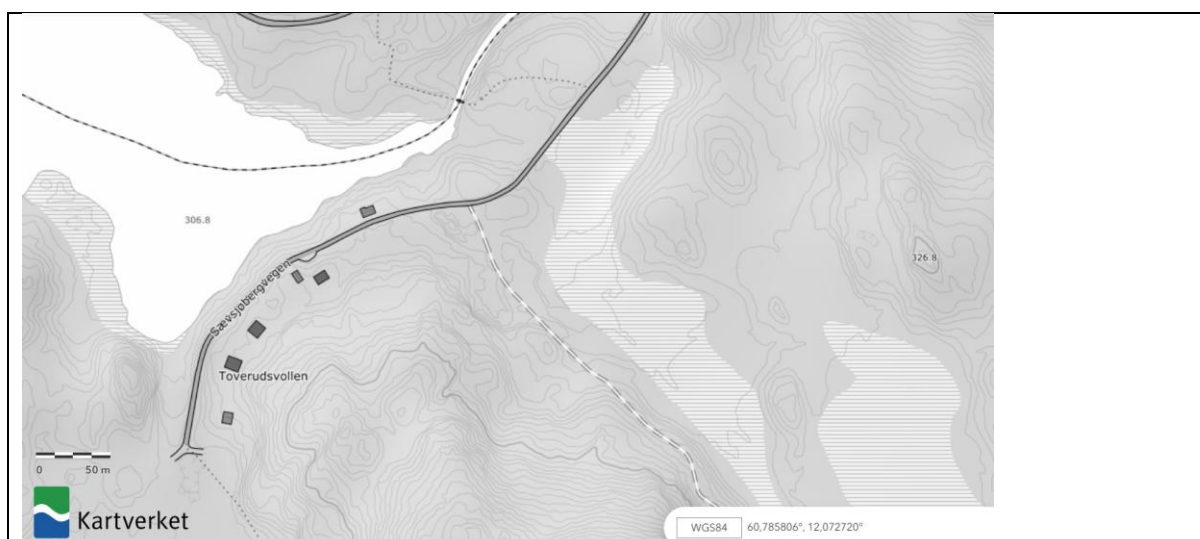
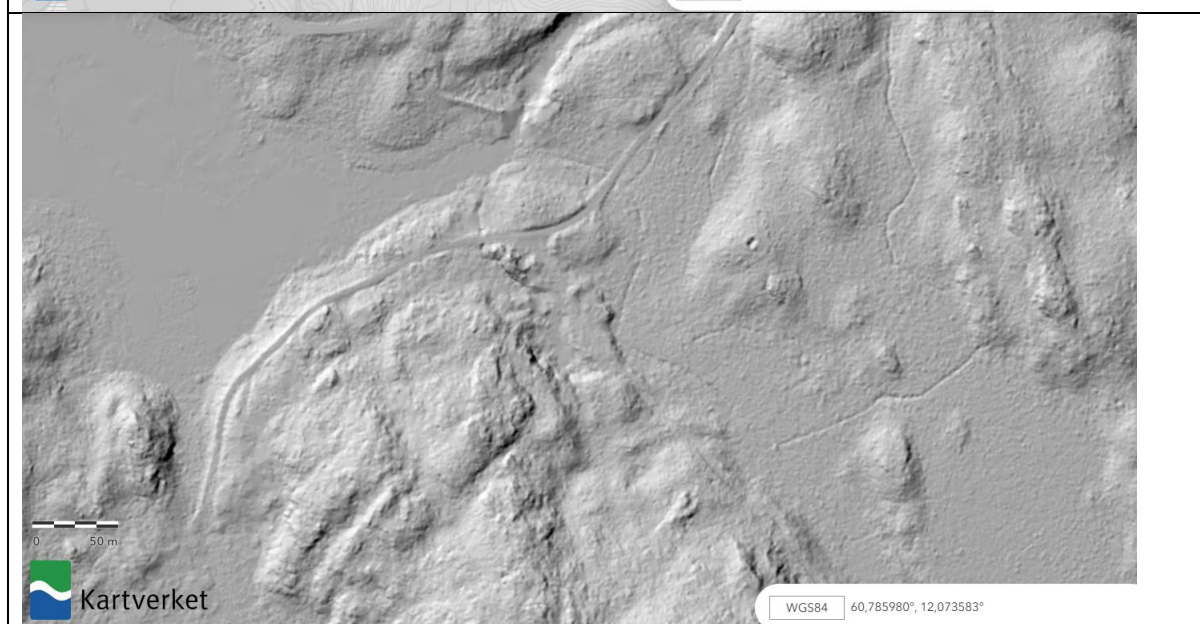
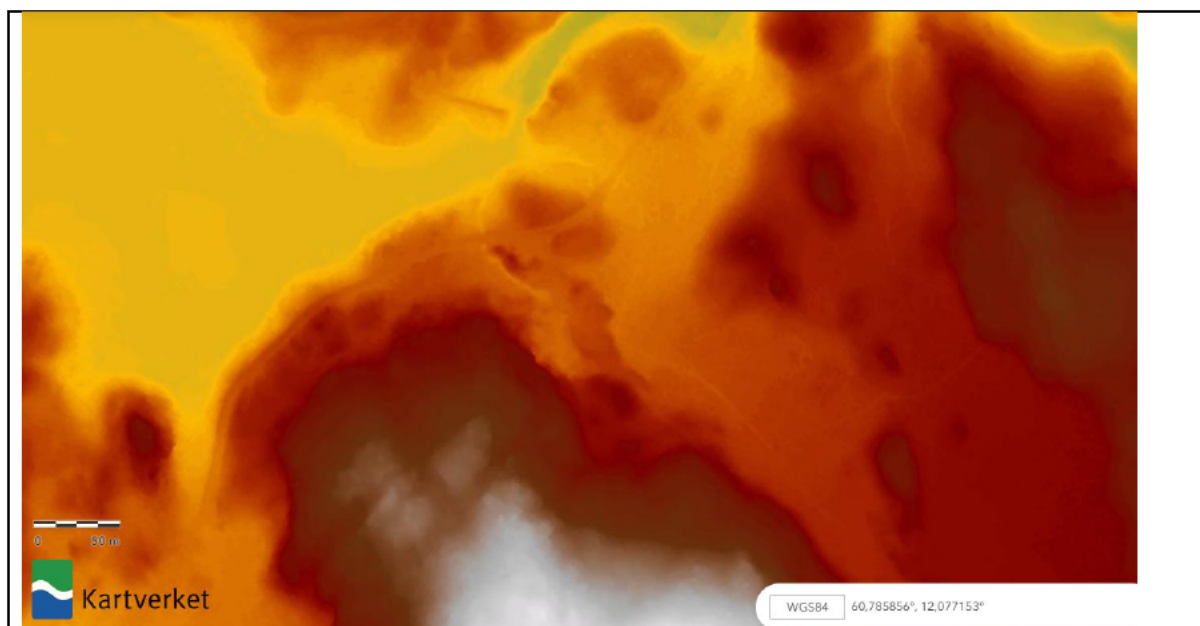
Figur 6 Nærbilder av omkringliggende høydeprofiler hvor uttaksområdet ligger mellom Søvsjøvegen og tømmervei

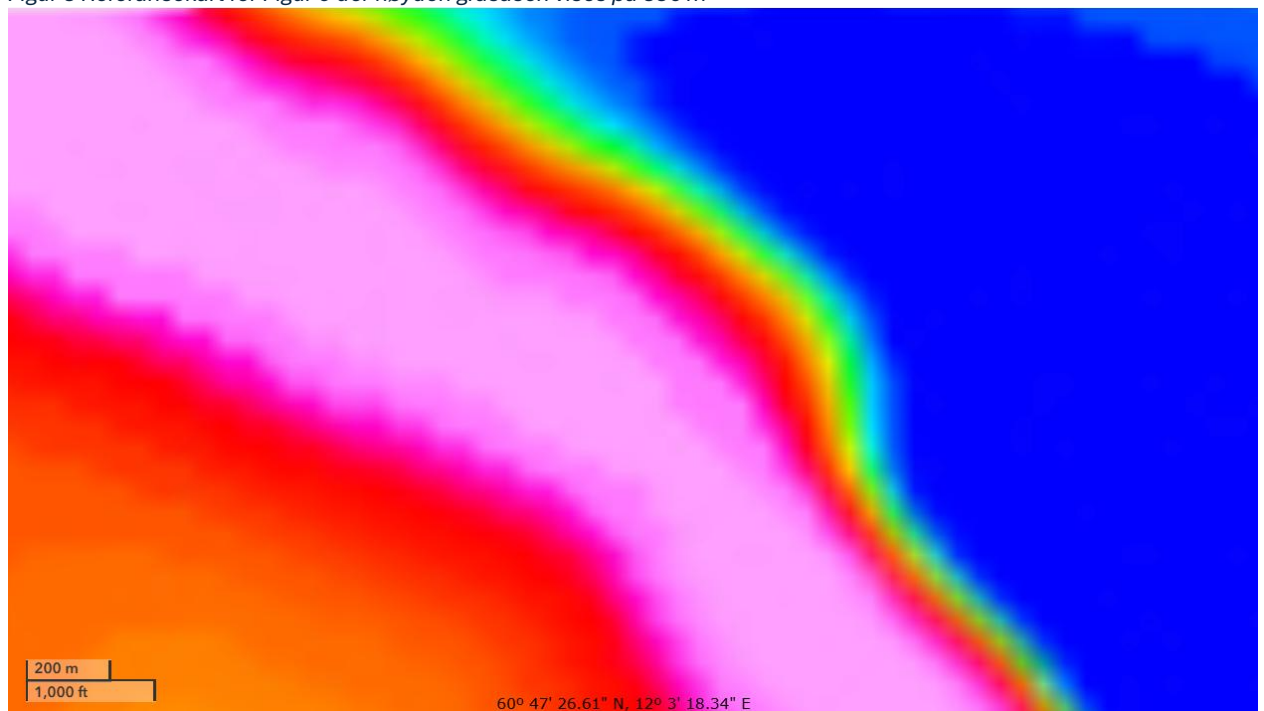
Figur 9 Magnetisk kart over området viser NØ-SV utstrekning

Geologisk type: Intrusjon – del av en større NV-SØ-gående kropp (~5 km lang, opptil 1 km bred). Se også magnetisk kart Figur 9.

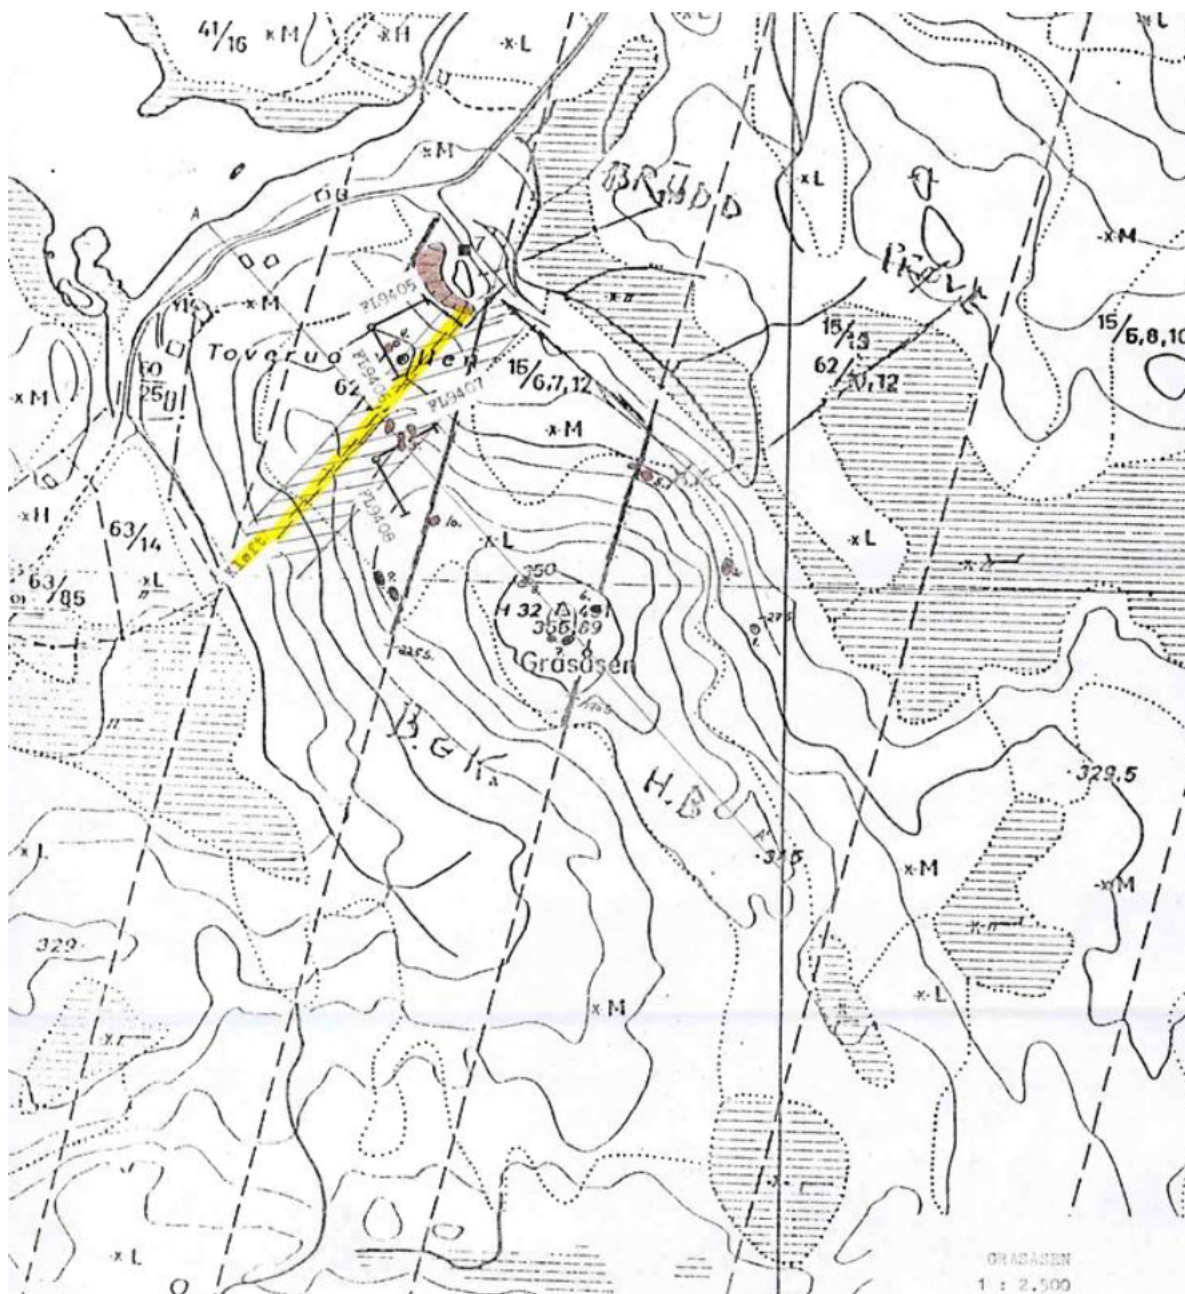
Figur 10 Oversikt over prøveboringer gjort i undersøkelsesperioden. Kløft omgitt av omvandlet stein markert i gult ref [2]

Det gamle bruddet ved Gråsåsen rett ved undersøkelsesområde ligger på koordinat 60 47'06.3"N, 12 04'30.3"E. og kan sees i brunt i Figur 10.

Kart over området tatt fra tidligere undersøkelser viser lokasjon for diamantboringene og kløften i Figur 10.

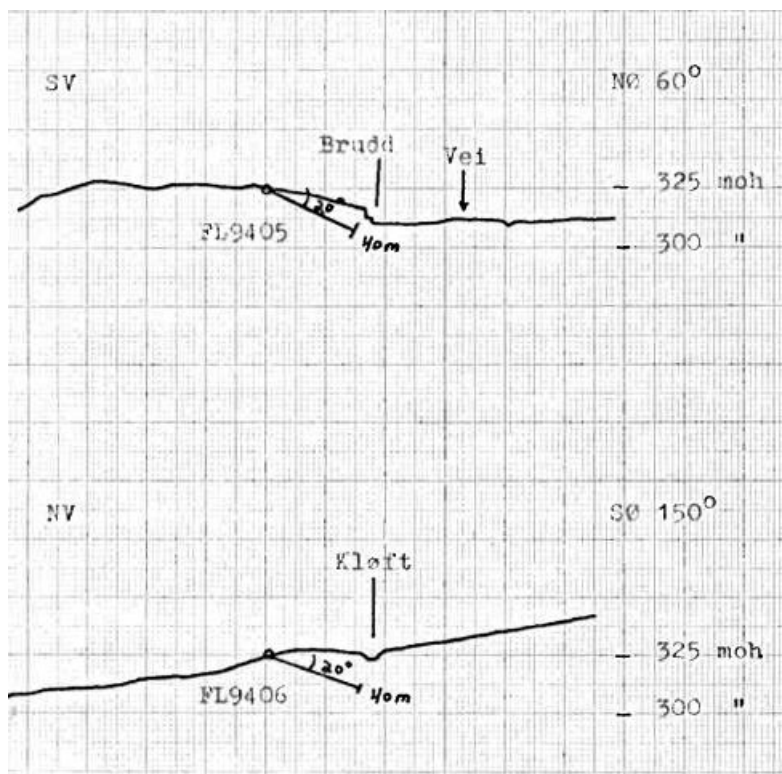
Figur 11 Borehullsprofiler FL9405 og FL9406.

- FL9405 og FL9406 (vest for kløften):
  - ■■■■■ % potensielt utnyttbar stein
  - Ingen betydelig omvandling bortsett fra en sone mot kløften
- FL9407 og FL9408 (øst for kløften):
  - Mer oppsprukket og heterogen
  - Østlig del viser likevel et avsluttende parti (ca. ■■■■■ % utbytte) med svært mørk og finkornig kvalitet

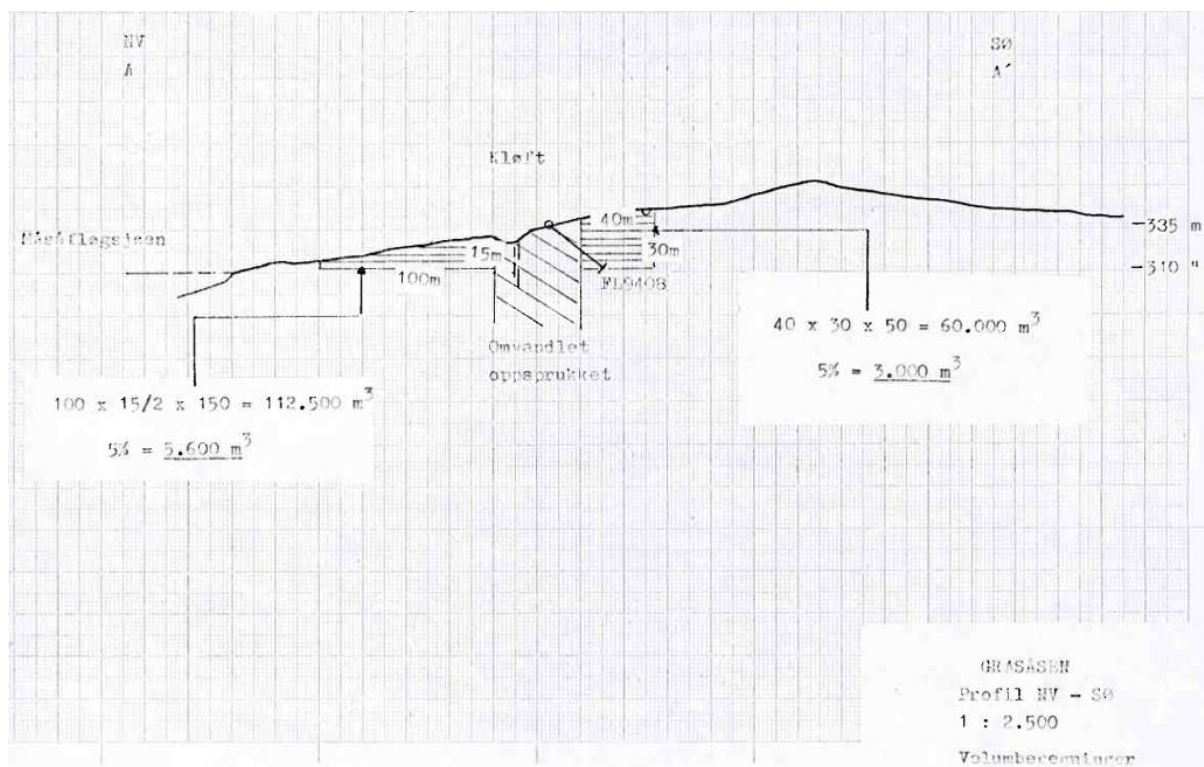
Figur 12 Snitt A-A, sett mot NØ, ref Figur 10

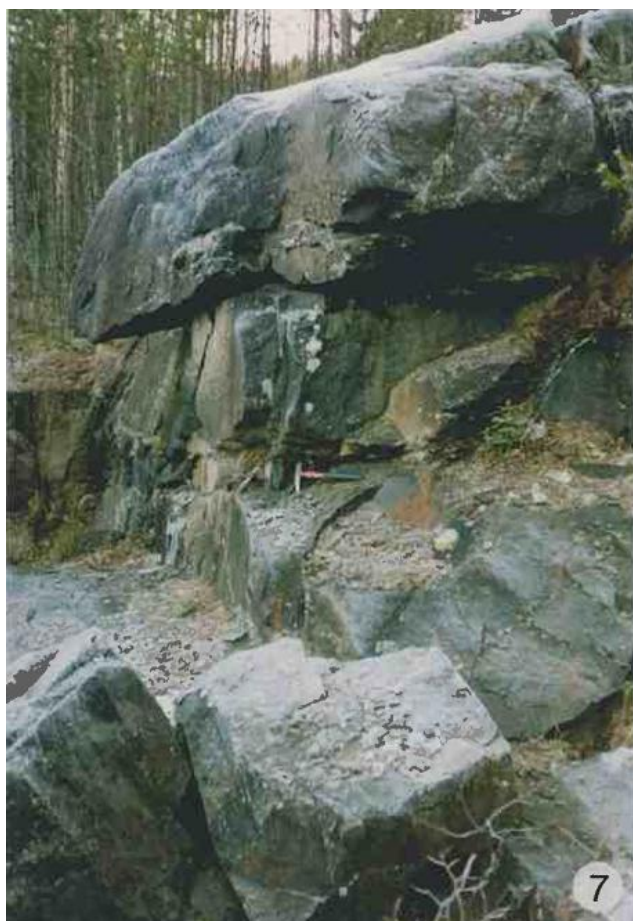
Figur 13 Stuff av brudd som viser horisontal oppsprekking/benking. Foto tatt mot S [1]

- NV–SØ hovedsprekkeretning (parallelle strukturer som også former bruddets “stuff”)
- NØ–SV tverrgående svakhetssoner, inkludert en markert kløft som deler feltet i to

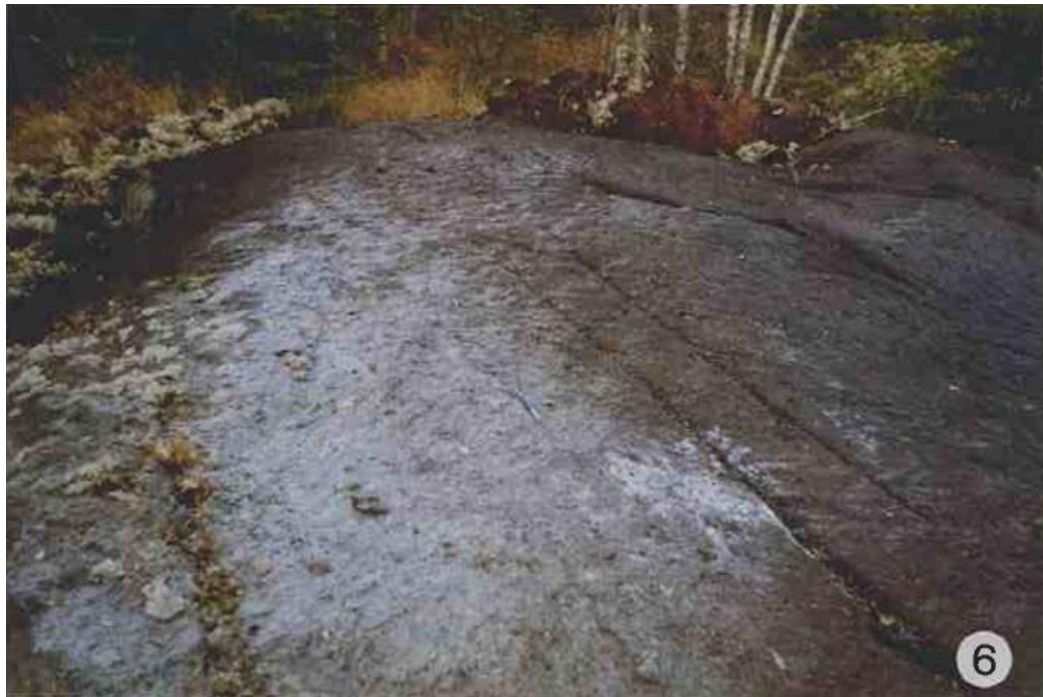
*Figur 14 Blotning 3 med dominerende sprekke/åre retning NV-SØ*

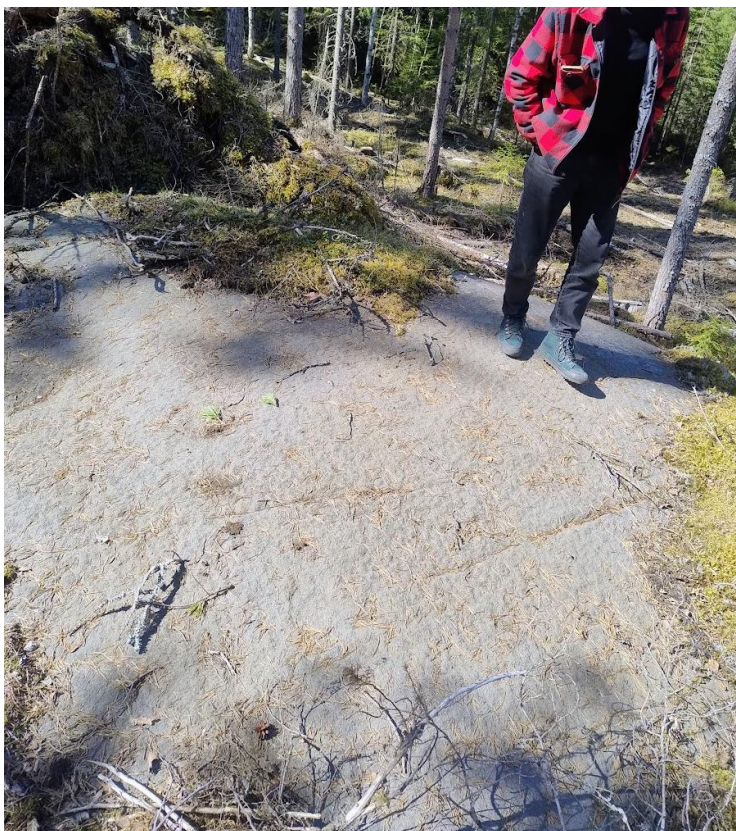
Figur 15 Stedvis tynt jorddekke

Grunnforholdene er rangert som jorddekt. Dette er stedvis tynt og bart berg kan sees i dagen som i Figur 15.

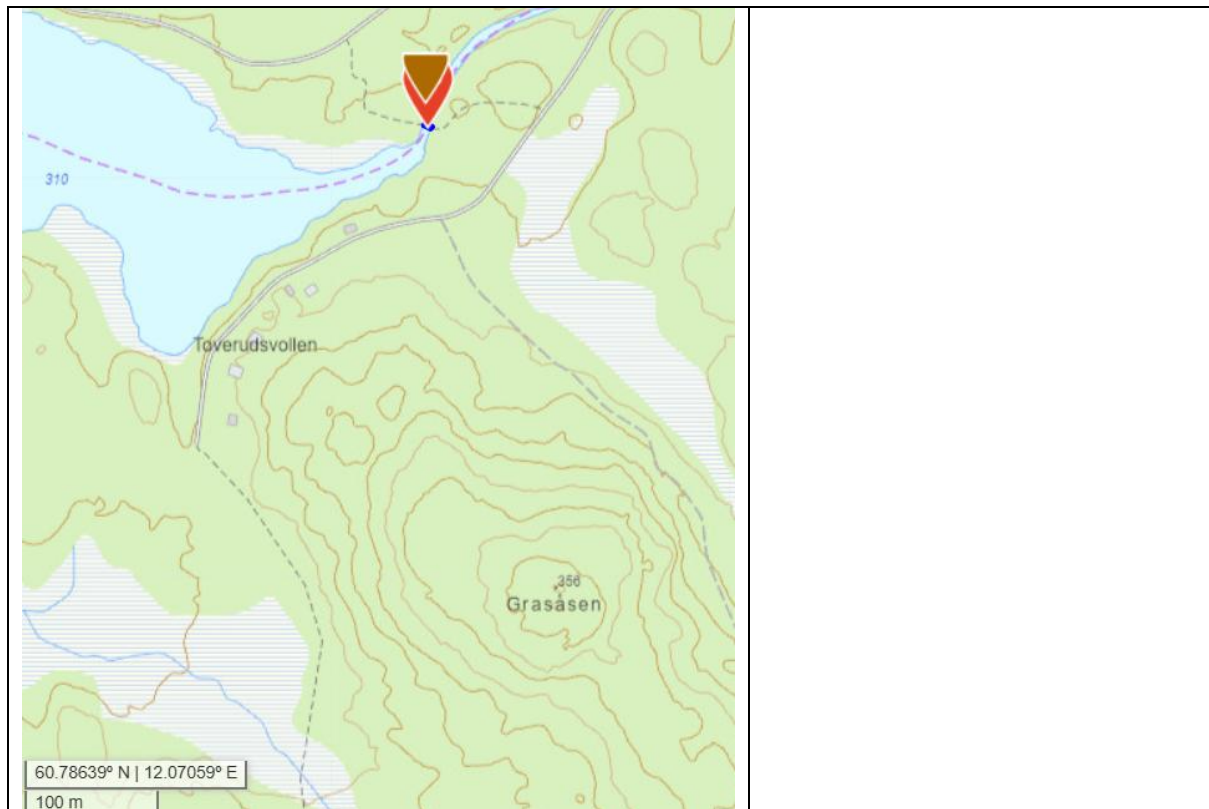
Figur 19 Mosefløgdammen, Fløtingsanlegg

I omtrent 200 m avstand fra prøveuttaket, på motsatt side av veien er det en kulturregistrering som vist i Figur 19 og Tabell 3.

| Askeladdenbeskrivelse | Nåledam. Bygd 1925 - 1949. Dammen er plassert i enden av Mosefløgsjøen, mellom to hødedrag. Damkar og damarmer er murt opp av kilt stein. |

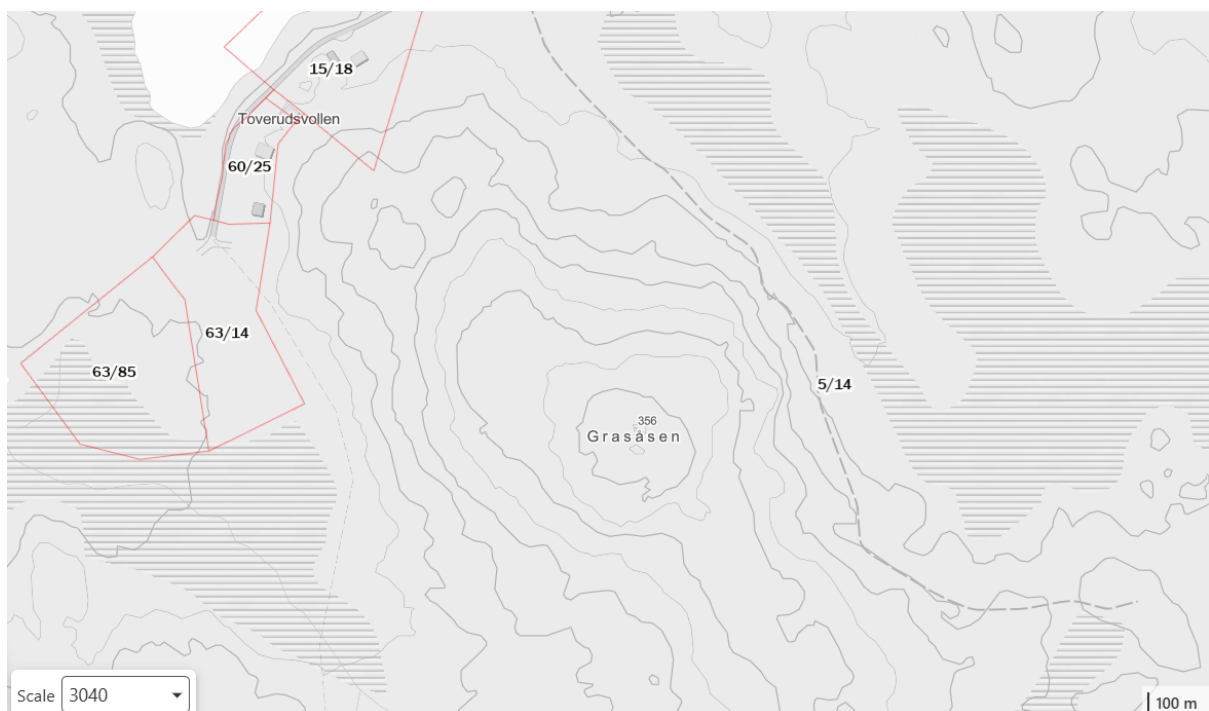
Figur 20 Nærområde og nabo grenser

På to av de omkringliggende eiendommene, 60/25 og 15/18 er det bygninger, hvorav tre av dem er kategori 182 garasje/annex til fritidsbolig, og to er 172 Skogs og utmarkskoie/gamme. Kartverket beskriver 172 som «Dette er bygninger som opprinnelig er bygget for overnatting i forbindelse med arbeid eller tjeneste – for eksempel i landbruk, skogbruk eller fiske». Bygningene er fordelt på to eiere/tomter. Nærmeste bygg

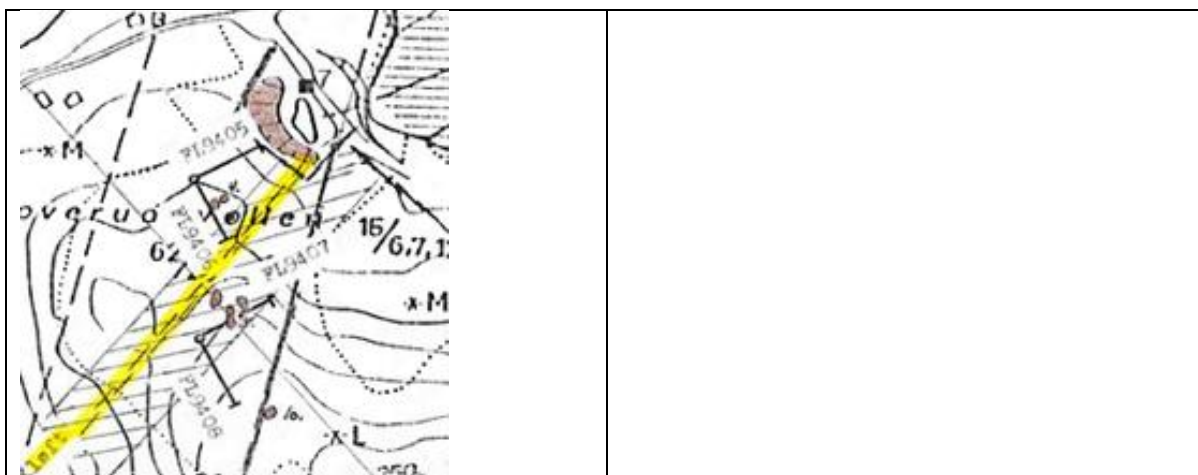
Figur 21 Utsnitt av undersøkelsesområde med prøveboringer (venstre) med sammenligning av område for prøveuttak

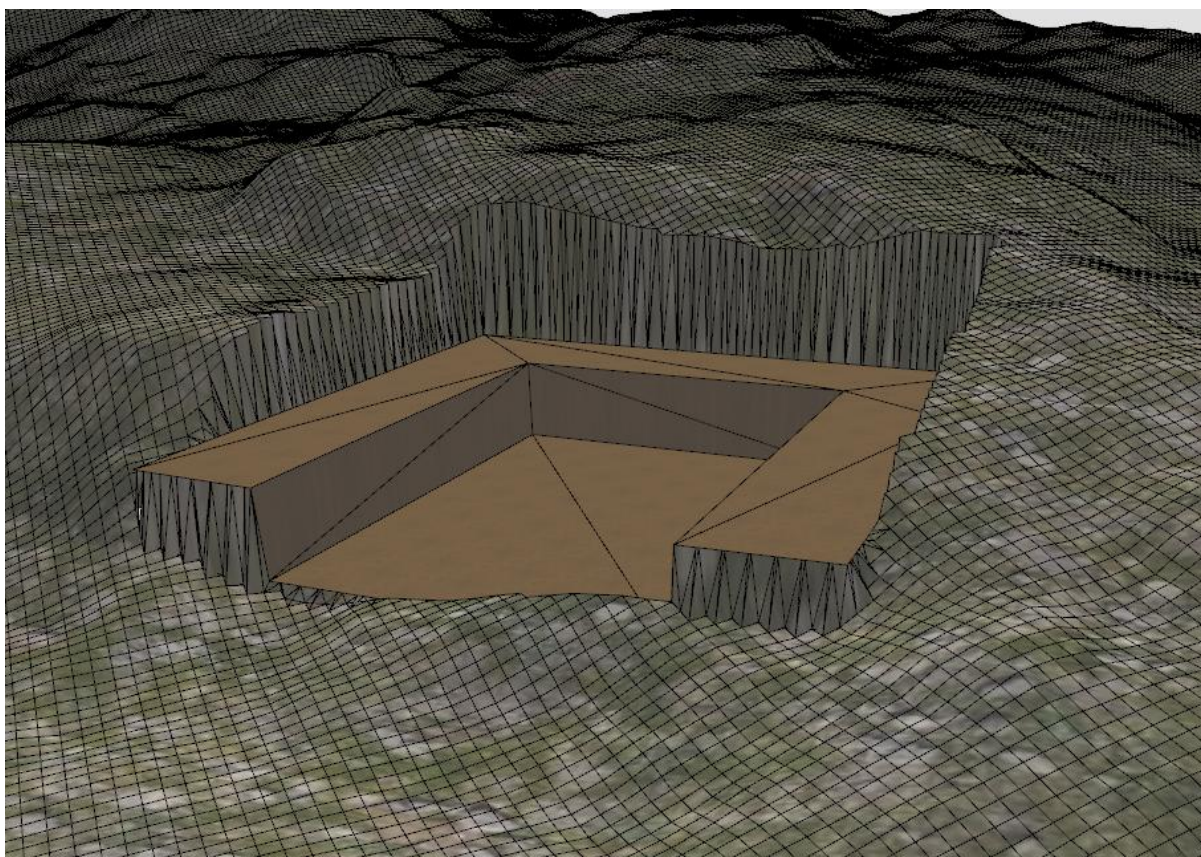
Figur 22 Prøveuttaket, se snitt i vedlegg

Uttaket er planlagt over jord. Metode er drilling og wire kutting, med unntaksvis sprengning for å komme til. Prøveuttak er planlagt til 2000 m<sup>3</sup>. Varighet på prøveuttaket er satt til ett år. Nedenfor bruddet i NØ retning er det et gammelt basseng som vil fungere som sedimenteringsbasseng. Uttaket er lagt opp med 1/20 helning for å la vannet renne ut retning dammen.

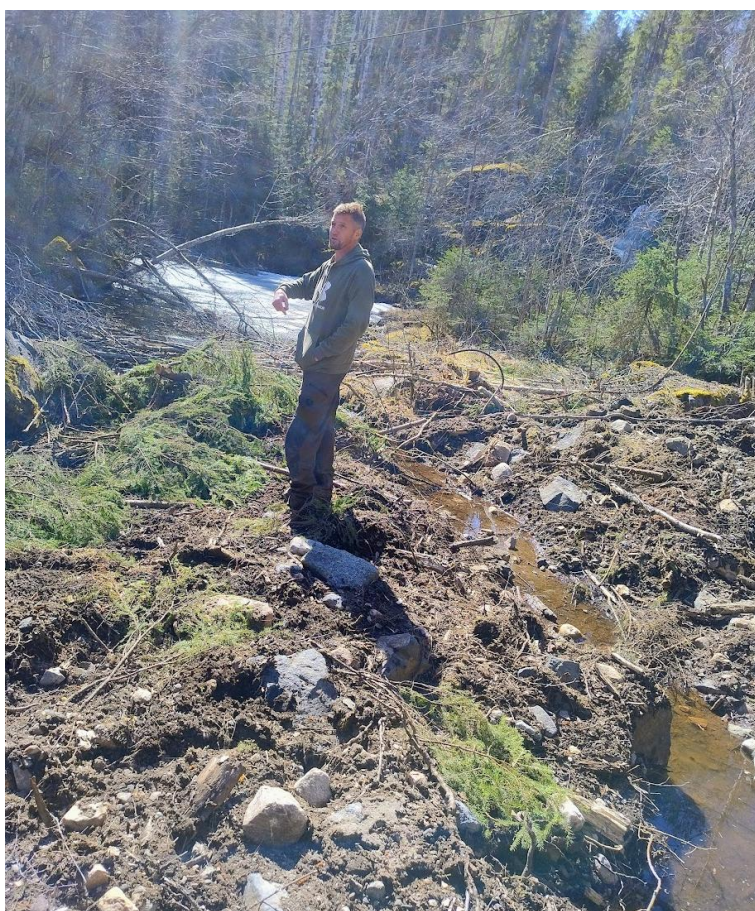
Figur 23 Fra dammen er det gravd en liten grøft som renner mot Måsåfløgsjøen.

Eksisterende grøft fram dammen vil routes om slik at overvann vil ledes til terrenget på motsatt side av tømmervei i stedet for mot Måsåfløgsjøen der den ledes i dag. Det vil bli etablert en mindre voll med lokale masser for å forhindre utrenning til Måsåfløgsjøen, slik at borrhvann ikke finner veien til Fløgen og vider ut i Kynna. Se også høydeprofiler i Figur 5 og Figur 6 som viser høydeprofiler og hvordan overvann vil hindres å renne mot Fløgen og Kynna.
