NGU-rapport nr. 1560/11 C

UNDERSØKELSE AV BYGNINGSSTEIN

Rogaland fylke

1977 - 1978

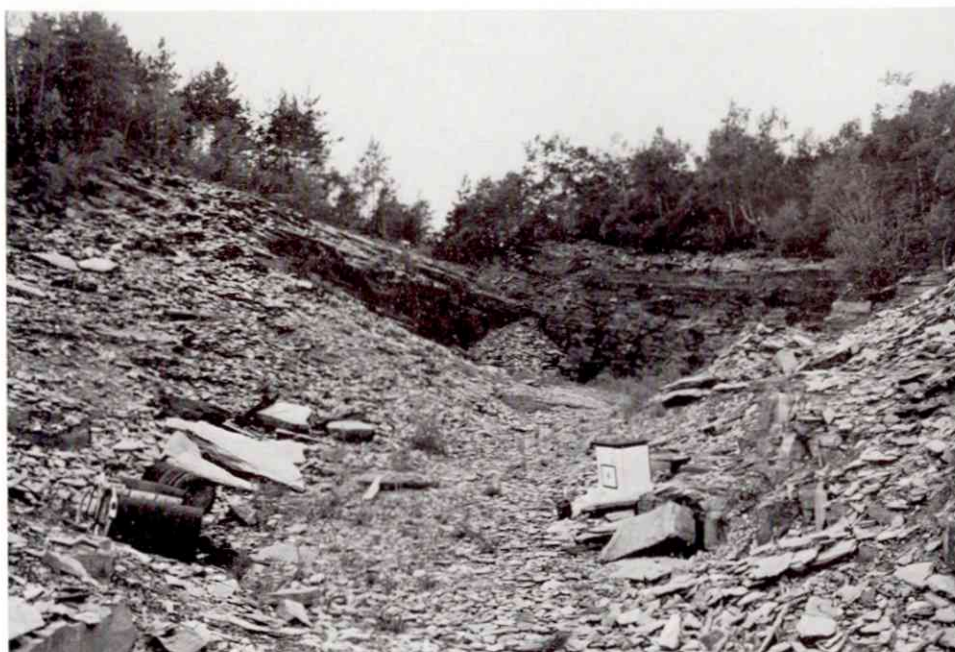
Skiferbergarten er en grå til grønnlig grå, jevnkornet, meget finkornet ( $< 0,1$  mm) epidotrik kvartsofeltspatisk skifer (arkositt ?). Muskovitten er sericittlignende og finfordelt i bergarten. Aksesorisk opptrer apatitt, titanitt og karbonat- og ertsmineraler. Bergarten stryker hovedsakelig N390<sup>g</sup>Ø med fall 35<sup>g</sup>Ø. Bruddområdet har til å begynne med hatt stor bredde (ca. 20 m) og har vært overflatepreget. Bruddet blir imidlertid smalere etterhvert som driften fortsatte innover (ca. 40 m) etter lagene (se fig. 1). Bruddhøyden innerst kan anslåes å være ca. 6-7 m på det meste og de øverste 2 metre domineres av mørk, rustet og fløssig fylittisk skifer. Den utnyttede skiferen mangler tydelige planparallelle glimmersjikt som kløven kan følge. Spalteegenskapen er derfor i første rekke betinget av sterk nedknusing, sammenpressing og forskyvning av bergarten, noe som har gitt denne et mylonittisk preg. Bergartslagene viser tette isoklinallignende folder som forårsaker utkiling og variasjoner i platetykkelsene. Spalteegenskapene er derfor uregelmessige og spalteplanet hopper ofte, noe som medfører små plater og ujevne planflater.

Fig.1. Hovedbruddet ved Espeland (sett mot NV).

På grunn av for dårlige spalteeegenskaper og forurensning av folder kan ikke forekomsten idag sies å være økonomisk drivverdig.

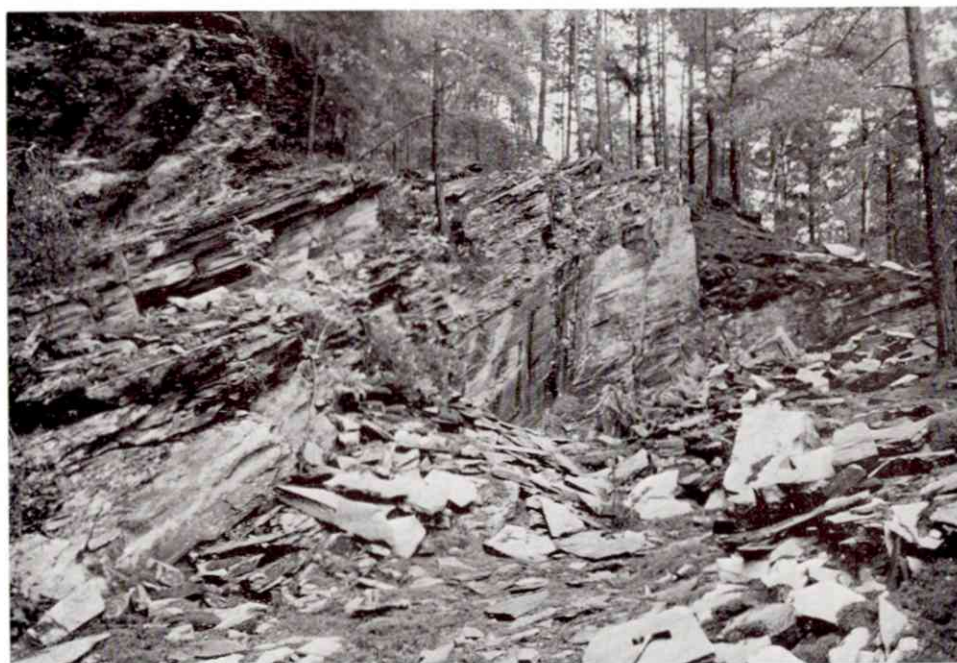
Fig.2. Det vestligste av de to eldste skiferbruddene ved Randa (sett mot NØ).

En delvis igjengrodd traktorvei førte forbi det nederste av de to eldre bruddområdene og opp under det øverste som lå ca. 300 m lenger øst. I begge bruddområdene lå det forholdsvis store overgrodde skrothauger og skiferuttaket har pågått i forskjellige nivåer. Det østligste bruddområdet er størst. Her har hoveddriften pågått i et ca. 4 m mektig lag over en lengde på ca. 30 m. Strøket er her N335<sup>g</sup>Ø med fall 30<sup>g</sup>NØ. Vel 10 m nedenfor (under) har driften pågått i et 1-2 m mektig lag som forøvrig nå er tildekket med skrotstein. Imellom de to drevne nivåene dominerer fløssig grafittførende glimmerskifer. Det andre bruddet er noe mindre i utstrekning. Også her er det drevet i forskjellige lag med varierende tykkelse (0,5-3,5 m). Imellom opptrer fløssig grafittisk glimmerskifer (se fig. 2). Bergartslaget stryker N270<sup>g</sup>Ø med fall 30<sup>g</sup>NV. En kan observere spor etter mindre uttak også utenfor disse to større bruddområdene.

Spalteegenskapene er svært uregelmessige og kløven blir noe tilfeldig. Skiferen er hard men sprø, så platene brytes lett i stykker under spaltingen. Ved en ytterligere drift i dette området vil en raskt få vanskeligheter med tiltagende overfjell. Opptreden av folder og oppsprekninger er også hyppig.

Skiferen ved Randa opptrer i adskilte lag med forholdsvis liten mektighet og har mange forurensende faktorer. En større organisert drift ventes derfor ikke å kunne utnytte skiferen økonomisk i dette området.

En leilighetsvis smådrift lik den som har pågått og fortsatt pågår av Lars Randa, synes å være den beste måten å utnytte denne forekomsten på.
